臺灣西南部中寮隧道北端口旗山斷層帶 構造特性研究

國道三號中寮隧道通過旗山斷層，隧道持續損壞，水平及垂直地殼速度梯度在此皆有急遽變化。本研究藉隧道改善工程之便，對開挖面及其鄰近的露頭進行調查。結果顯示，旗山斷層上盤為晚中新世烏山層，下盤屬上新世古亭坑層，位態約為 N46°E, 59°S，斷層帶約 100~140 公尺寬，核心帶在下盤緊貼旗山斷層，寬約 6 公尺，同時可觀察到塑性變形剪切帶及脆性的高角度剪切破裂，剪切破裂帶截切塑性剪切帶，出現位置與隧道變形最劇烈處幾何空間上大致吻合；開挖面可見數處溢水，西南邊約兩公里的斷層跡上，亦有泥火山活躍。因此推斷：隧道口旗山斷層跡鄰近處之速度急遽變化，可能因下方含水軟化的古亭坑層泥岩受東南側相對較硬的烏山層往西推擠及重力載荷作用，而使此軟化泥岩及地下水往上流動，迫使上覆的泥岩層沿旗山斷層隆升所致，這也是中寮隧道損壞的主因。

Characteristics of the Chishan Fault Zone Exposed around the North End of Zhongliao Tunnel, Southwestern Taiwan

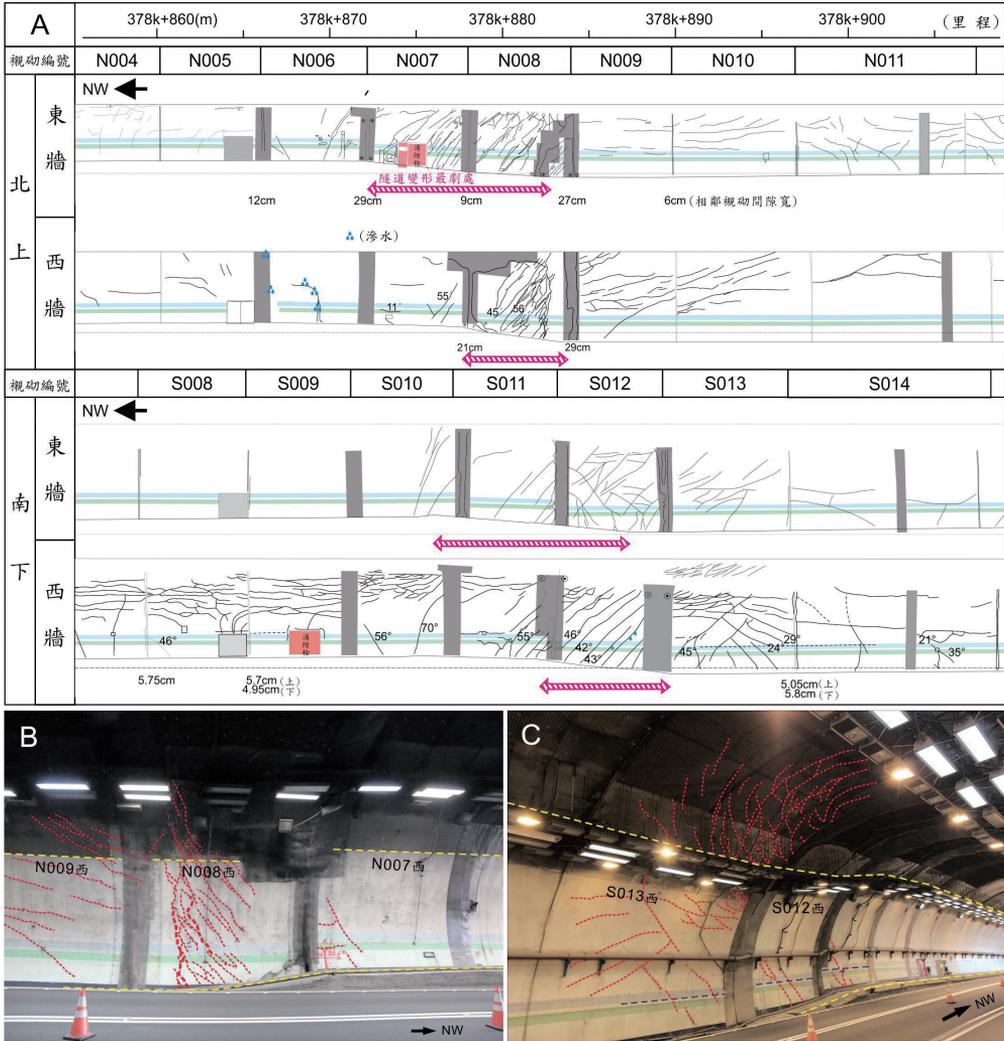
國道 3 號中寮隧道北端口，自西元 1999 年底開通以來隧道結構持續變形損壞（圖 1），北上及南下的路面，皆於變形最劇烈處呈現北側相對抬升的現象。此變形劇烈處鄰近旗山斷層跡，旗山斷層為南傾帶有走向滑移分量的逆移斷層（陳柏村，2005），其錯移性質與現今隧道的變形明顯不同。2011 至 2013 年中寮隧道北口鄰近處的水準及 GPS 移動站測量結果（張李群，2014），也顯示旗山斷層跡兩側的地殼變動速度差異顯著（圖 3）。然而，缺乏直接對應隧道結構損毀的地質證據及地下地質資料，致使隧道變形的原因仍眾說紛紜尚未明瞭。

圖 1 隧道壁面結構毀損狀況。A：隧道壁面裂隙分布測繪結果圖，兩面西牆測繪圖，皆經鏡射處理。隧道變形最劇處高角度裂隙分佈密集，壁面視砌接合處也受到開張作用，壁面可發現滲水現象。(測繪時間為 2018 年 2 月)；B：北上東側隧道壁面裂隙分佈照，隧道結構變形最劇烈處，壁面的裂隙呈高角度，人行道明顯被抬升；C：南下西側隧道壁面裂隙分佈，人行道明顯被抬升。

原隧道北端的洞口（改善工程施工前）北上與南下，分別約在國道三號 378K+825m 及 795m 處，2018 年 4 月底的改善工程已將隧道拆除至接近隧道變形最劇烈的位置（378K+880m），如圖 4 中間的照片及圖 10 所示。於隧道變形最劇烈處，馬路兩側的人行道呈現明顯的斜坡狀（圖 1B、1C），西北側相對隆升，隧道壁則出現密集的裂隙且呈傾斜狀，傾角多呈 45~70 度的高角度，部分

甚至近乎垂直且有開張的現象；劇烈處以外的範圍，若有裂隙大多呈水平狀，見圖 1A。此外，於調查期間，變形劇烈鄰近處之裂隙多有滲水的現象。

中寮隧道北口開挖面上的高傾角剪切裂隙及正移斷層的分布範圍，於旗山主斷層西北側約 20 公尺的寬帶 (圖 6)；隧道內變形最劇烈處，以人行道明顯變形的單斜坡及傾斜密集裂隙的分佈之範圍粗估，約 5 到 15 公尺不等 (圖 1B、1C)。因施工之利，於近隧道內變形最劇烈處的隧道壁被開一窗口，以利管路得以進入隧道，本研究藉此窗口確認隧道壁兩側開挖面上岩性變化最明顯處 (亦旗山主斷層)，即為隧道中人行道單斜坡的坡腳位置，因此認為於開挖面觀察的高傾角剪切裂隙與正移斷層形成原因，與隧道結構受抬升的原因，為同一個機制造成，更進一步推測此一高傾角剪切裂隙分佈帶，與隧道口速度場急遽變化有關。

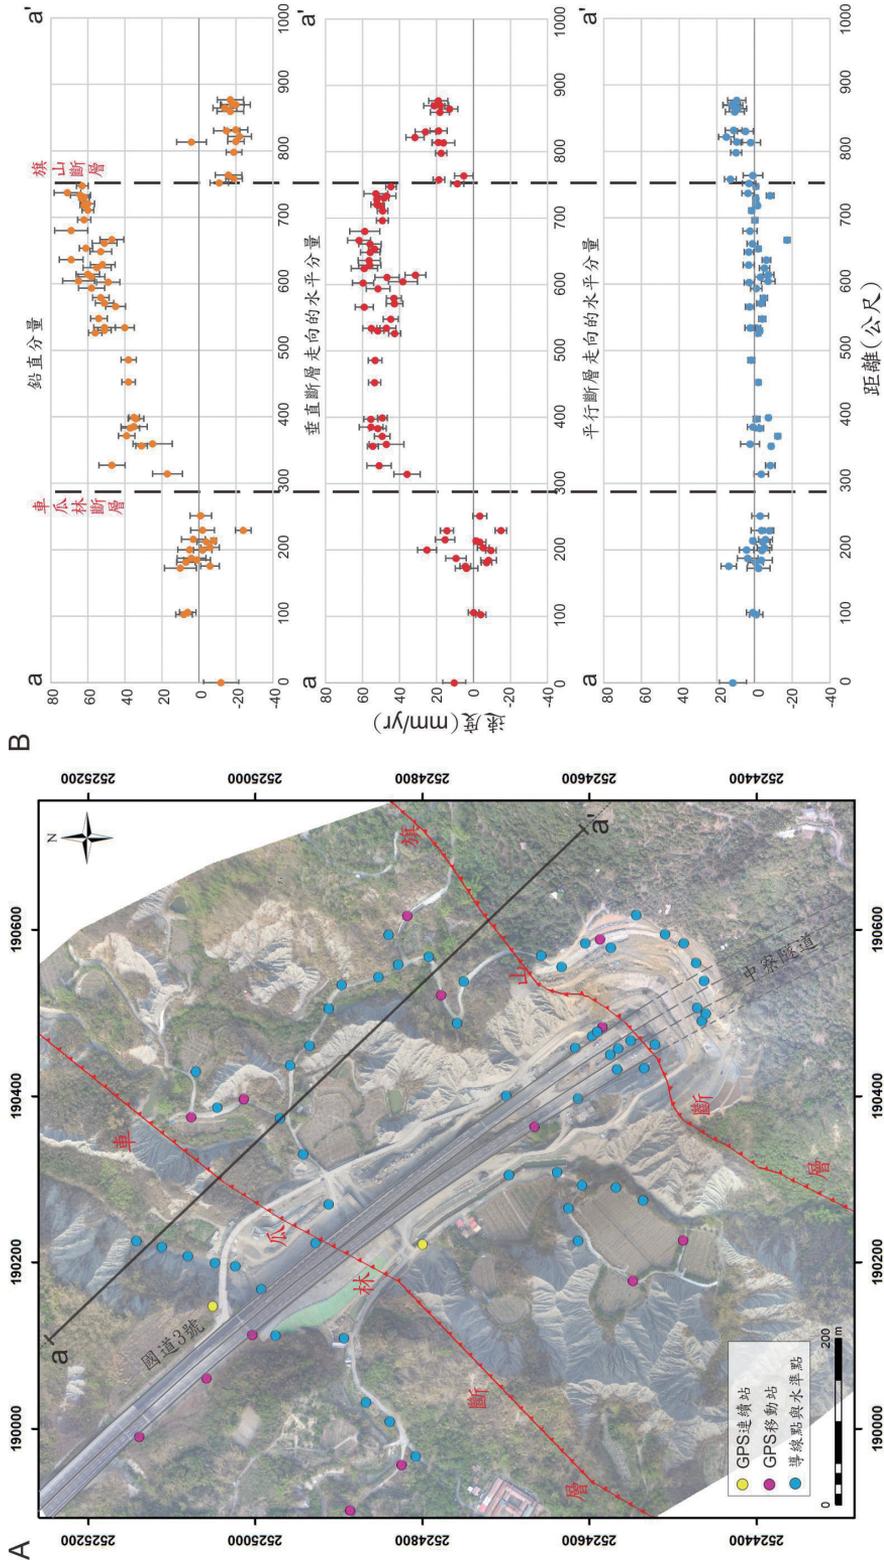
圖 3 中寮隧道附近地體運動速度場 (資料出處：張李群，2014)。A：GPS 及水準測點的分布圖；B：速度分量分析結果圖。

本研究利用張李群（2014）的資料，扣除車瓜林斷層西北側速度的平均值，再投影到垂直斷層走向的水平切線上，結果顯示跨斷層跡的鉛直速度差異約有 80 mm/yr，東南側為相對降側（斷層上盤），水平速度垂直斷層走向的分量差異約有 25 mm/yr，呈現伸張現象，平行斷層走向的分量差異亦有 10 mm/yr，為右移性質（圖 3）。此結果與從野外露頭證據（陳柏村，2005）推論的旗山斷層之錯移性質，全然不同。

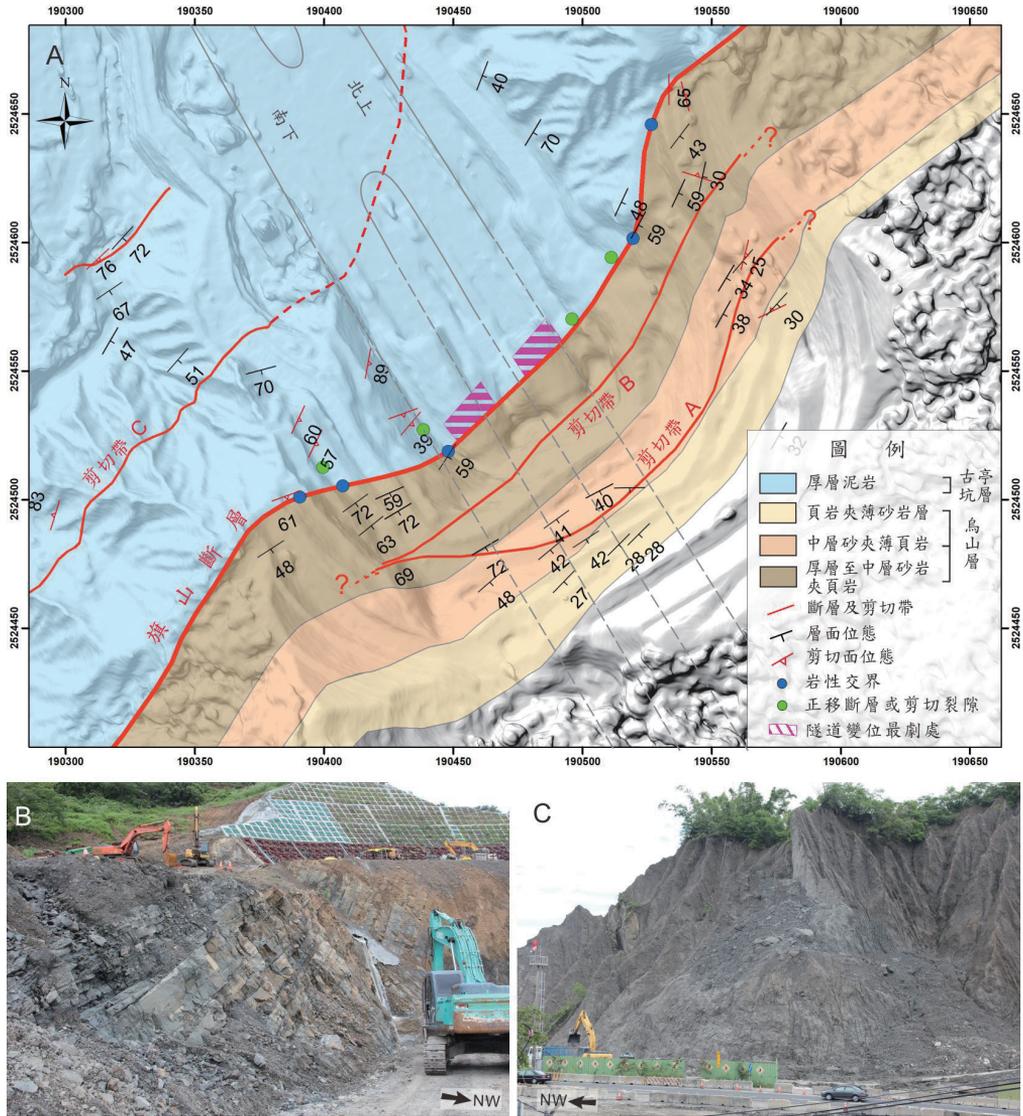
隧道口的縱向開挖面 (平行國道 3 號)，往東南連續延伸至少有 200 公尺以上，以泥岩組成的惡地地形之邊界明顯可見於開挖面上 (圖 4)，比鄰的岩體為砂頁岩互層，兩者以斷層關係相接觸，即旗山主斷層。斷層的西北側 (下盤) 岩性以塊狀厚層泥岩為主，偶夾薄層砂岩，層態走向北北東至北東皆向東南傾，屬於古亭坑層；斷層的東南側 (上盤) 岩性以厚層至中層砂岩偶夾薄層頁岩或砂頁岩互層為主，層態為東北-西南走向，皆向東南傾，屬於烏山層 (圖 5)。橫向開挖面最寬處也有 200 公尺，與岩層走向約略平行，有助於兩側縱向開挖面岩層的比對。此外，旗山主斷層的上下盤，亦可觀察到 3 道延續性佳且相對較寬的剪切帶、高傾角剪切裂隙組及其他的變形現象，分佈的範圍亦即本文稱之的旗山斷層帶 (fault zone)。以下依序介紹旗山斷層帶野外的構造特徵。

圖 5 中寮隧道附近的岩性分佈。A：中寮隧道北口細部調查地質圖，西北側為古亭坑層，東南側為烏山層。B：隧道口附近烏山層野外露頭樣貌，岩性為厚砂岩層偶夾薄層頁岩或砂頁岩層互層。C：隧道口附近古亭坑層野外露頭樣貌，岩性為厚層泥岩。

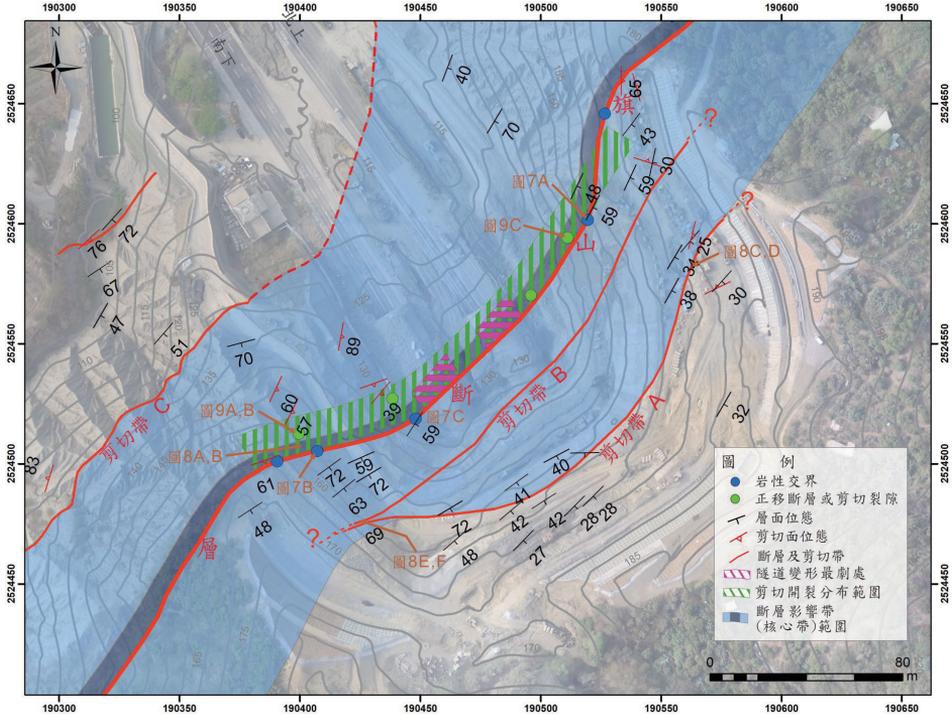
一個完整的斷層帶通常會包含受強烈剪切的斷層核心帶 (fault core)，及核心帶兩側受剪裂的斷層破壞帶 (fault damage zone) (Storti *et al.*, 2003)。斷層核心帶中除常見的斷層泥 (fault gouge) 和斷層角礫 (fault breccia) 外，也可能出現具錯動量的不連續面，即斷層面 (fault surface)；斷層破壞帶中的岩層破裂，無或錯動量小，層面通常可追跡。本研究推估旗山斷層帶寬度為 100~140 公尺 (圖 6)，其中包含斷層核心帶及斷層破壞帶，特別是斷層核心帶的南界為斷層面，同時也是明顯的岩性改變界面 (較老的烏山層逆衝至較年輕的古亭坑層的界面)，此界面本文以旗山主斷層稱之。以下先說明及定義旗山主斷層，再分述旗山斷層帶中的其他構造。

圖 6 中寮隧道北口旗山斷層帶構造分布圖。

旗山斷層破壞帶分布於斷層核心帶兩側，上盤寬度約 30 公尺，下盤寬度約 70~100 公尺。破壞帶中，上盤（烏山層）的砂岩層為一組至兩組的破裂面截切，呈破碎狀，下盤古亭坑層的泥岩偶可見深色泥質的塑性變形剪切帶，寬度約數公厘到一兩公分最常見，延伸性不佳，通常數十公分長。然而，旗山斷層帶中，可追蹤到至少 3 條剪切帶（圖 6），延伸性佳，可追跡數十公尺，分別以剪切帶 A、B 及 C 稱之，部分的剪切帶兩側的岩層以具明顯錯移的證據，亦屬旗山斷層分支斷層。剪切帶 A 位於烏山層中，大致上為旗山斷層帶的東南界，剪切帶兩側岩性皆為薄層砂岩與頁岩互層，岩層位態於剪切帶兩側差異明顯，屬於一支斷層，剪切帶約 30 度向南傾斜，寬度約為 25 公分，內部已受強烈變形，呈角礫狀（圖 8C、D），其上盤岩層層序完整。剪切帶 B 位於剪切帶 A 與主斷層間，基質為泥，含角礫狀的泥岩或砂岩碎塊（圖 8E、F），寬度約 3~4 公尺，兩側岩性為中層至厚層砂岩夾薄層泥岩，岩層中裂隙分佈密集，呈破碎狀，層面仍可追跡約 65 度向南傾斜。剪切帶 C 位於古亭坑層，同時為旗山斷層帶的西北界，產狀為厚層泥岩中的一道黑色條帶，此條帶約數十公分寬。

出現在旗山斷層核心帶及鄰近處的正移斷層與高傾角剪切裂隙，皆為具有錯移量的不連續面，其存在反應岩體的脆性變形行為，相較於核心帶內強烈的剪切變形，發展出葉理狀 (foliated) 的剪切泥 (sheared mud)，所反映的塑性變形 (ductile deformation) 特徵，截然不同，且高傾角剪切裂隙近乎沿著甚至截切過剪切泥的葉理面。顯示旗山斷層核心帶的剪切泥屬於較早形成的構造，形成時岩體有較高的圍壓及溫度，可能形成時所在的深度較深，高傾角剪切裂隙屬於較晚期形成的構造，應為在較淺部形成的構造。此外，所觀察到的正移斷層及部分剪切裂隙近乎垂直，且延續性佳，也間接地透露這高傾角剪切 (分佈) 帶可能截切主斷層面，如圖 6 所示。

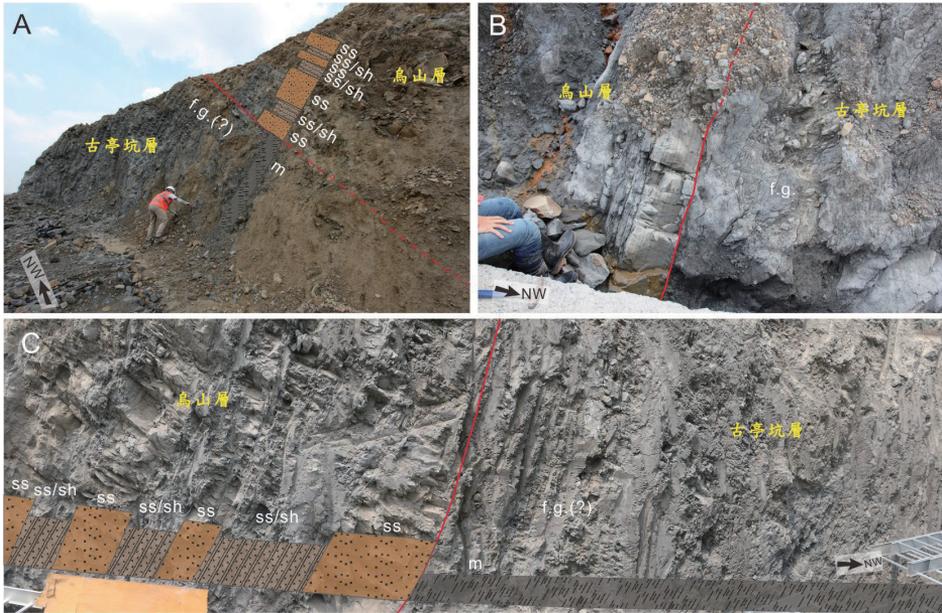
旗山主斷層的位置即旗山斷層帶中具有最大錯距量的不連續面，同時也是烏山層與古亭坑層在本區的岩性界面，圖 7 為旗山主斷層的露頭，斷層的位置為開挖面中，由泥岩區往東南追跡時，泥質岩 (argillaceous rock) 與第一道連

續砂岩的界面，此界面（斷層）東南側（上盤）的岩性以厚砂岩層夾薄砂岩與頁岩互層為主，西北側（下盤）則為受到強烈剪切變形的泥質岩（斷層泥）。本研究將隧道兩側各階層開挖面的旗山主斷層位置點標記在空照底圖中，並配合 Pix4D 軟體解算的地表數值模型及高程資訊（等高線），即可推算出此主斷層的位態，約為 $N46^{\circ}E/59^{\circ}S$ ，其走向約略與國道方向垂直。

圖 7 旗山斷層之野外照片 (ss：砂岩；sh：頁岩；m：泥岩；f.g.：斷層泥)。A：開挖面東側旗山斷層露頭；B：開挖面西側旗山斷層露頭；C：開挖面東側緊鄰隧道旁的旗山斷層露頭。

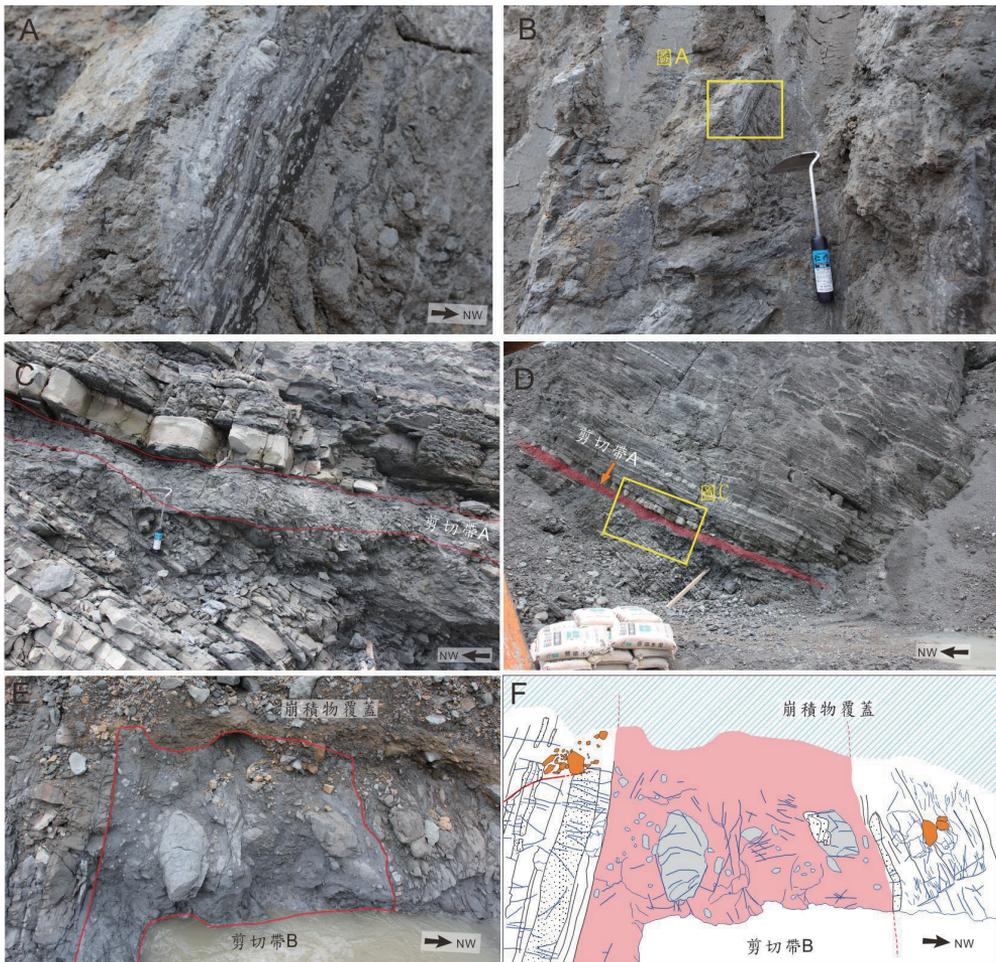
核心帶位在旗山主斷層的西北側（下盤），緊貼著主斷層，寬約 6 公尺。核心帶內的岩層受強烈的剪切變形，已發展出葉理狀（foliated），在野外露頭上呈現黑色與淺灰色的條帶重複平行排列之現象，這些條帶的基質為剪切泥（sheared mud），其間存在有相對較硬的剪碎小岩塊，產狀類似旋轉斑晶狀的塑性變形特徵，如圖 8A。

圖 8 旗山斷層帶之核心帶及剪切帶的野外照片。A：核心帶內密集的剪切泥及旋轉斑晶狀塑性變形特徵；B：核心帶遠照，岩性以受剪切的深色泥岩為主；C：剪切帶 A 近照，剪切帶內岩層成角礫狀；D：剪切帶 A 遠照，剪切帶兩側岩層位態明顯不同；E：剪切帶 B 露頭，剪切帶約 3 公尺寬；F：圖 E 的素描照，剪切帶（紅色區塊）為受剪切的泥岩為主，偶夾角礫狀的砂岩塊，兩側砂岩裂隙密集分佈，呈破碎狀。

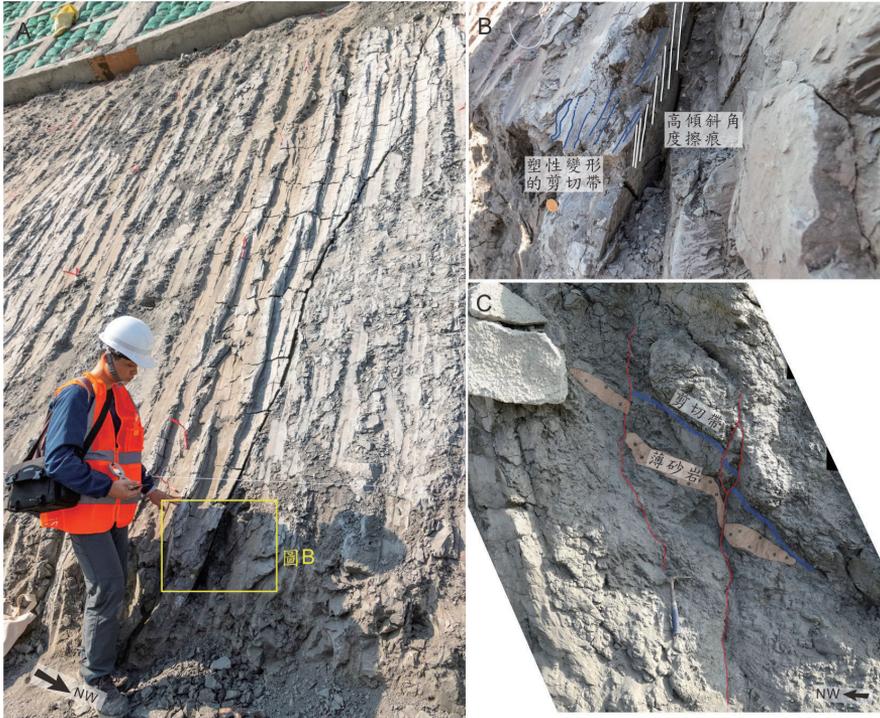
高傾角剪切裂隙的分布緊貼著旗山主斷層，出現於其西北側（下盤）20 公尺的範圍內，大部分呈幾公分寬的開張，在開挖面上的延伸通常數公尺長，其一的剪切裂隙露頭如圖 9A 所示，具明顯開口，呈東北-西南走向，60~70 度向東南傾，裂隙面上可見擦痕（slickenslide），為一組密集平行的擦痕線（slickenlines），擦痕線的傾斜角度（rake）約為 85°SW（圖 9B）。開挖面中也發現了數道正移斷層，正移斷層截切過薄層砂岩及深色塑性變形的剪切泥（圖 9C），出現的位置約為旗山斷層西北側 10 公尺的位置。

圖 9 中寮隧道北口開挖面的高傾角剪切開裂及正移斷層。A：高傾角剪切開裂隙遠照，裂隙面可延伸數公尺；B：剪切裂隙截切過塑性變形剪切帶的剪切裂隙中高傾斜角度的擦痕；C：截切薄砂岩層及剪切帶的正移斷層。

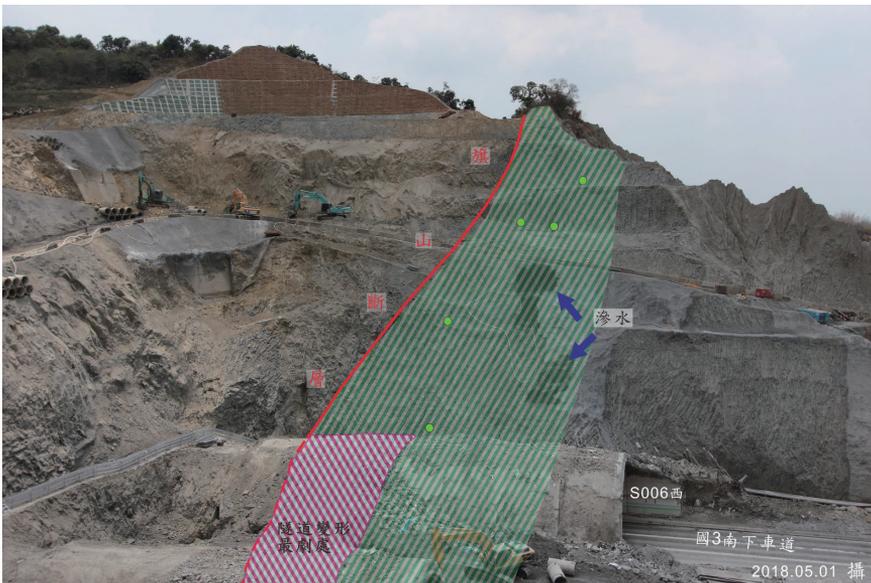
圖 10 高傾角剪切裂隙分布與隧道變形劇烈處之關係圖。青綠色點為野外觀察到高傾角剪切裂隙的位置，深綠色範圍則示意剪切裂隙分布範圍。

下盤的趨勢；3. 局部性重點區域的大地測量，顯示於旗山斷層與車瓜林斷層間的鉛直方向與水平方向的速度，皆高於兩側的地塊。另外，高傾角剪切裂隙分布的範圍，在隧道改善工程施工期間，持續有滲水的現象（圖 10）。

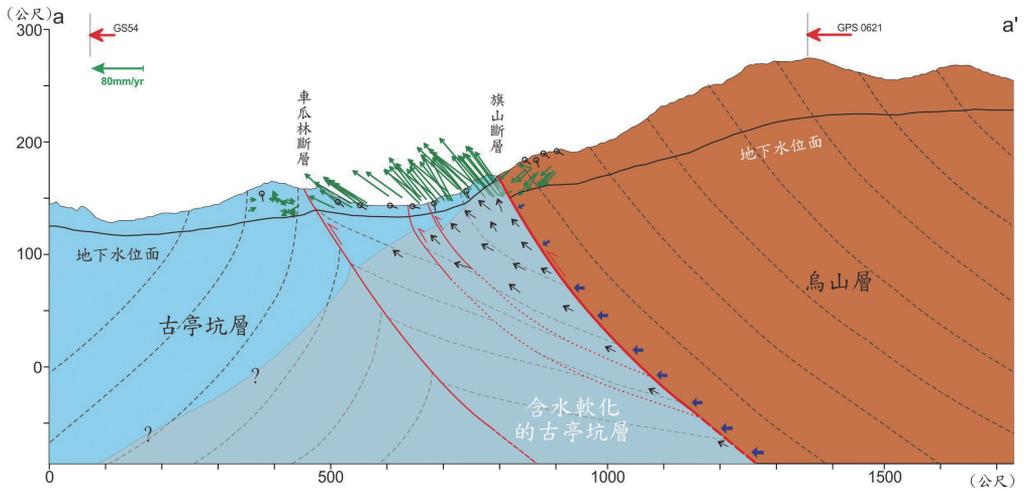
綜合以上的資訊，本研究推測旗山斷層與車瓜林斷層間的地塊下方，可能存在大範圍的含水軟化泥岩或泥漿（slurry），此現象或許與鄰近處出現的泥火山系統有關（圖 2），再受東南側相對較硬的烏山層往西推擠及重力載荷，使此軟化泥岩及地下水往地表之自由面（往上）流動，致使地表淺部的古亭坑層之泥岩層沿旗山斷層隆升（圖 11），進而造成隧道口旗山斷層跡鄰近處速度急遽變化，速度以斷層核心帶附近最大，往西北移動速度漸趨緩，此機制也是中寮隧道損壞的主因。

圖 11 中寮隧道北口旗山斷層與車瓜林斷層間地塊下方軟化泥岩向上頂升示意圖，藍色箭頭示意烏山層施於古亭坑層的大地應力，黑色箭頭示意軟化泥岩的流動方向，綠色箭頭為扣除車瓜林斷層下盤平均速度後的投影速度場（資料取自張李群，2014），紅色箭頭為以澎湖白沙為參考點的 GPS 投影水平速度（資料取自 Hu *et al.*, 2007）。
