碩士論文

集集地震 17 年後地形崖與斷層地表破裂之

關係探討

**Insight from the relationship between 17-year-
evolved escarpment and the Chi-Chi earthquake
ground surface rupture**

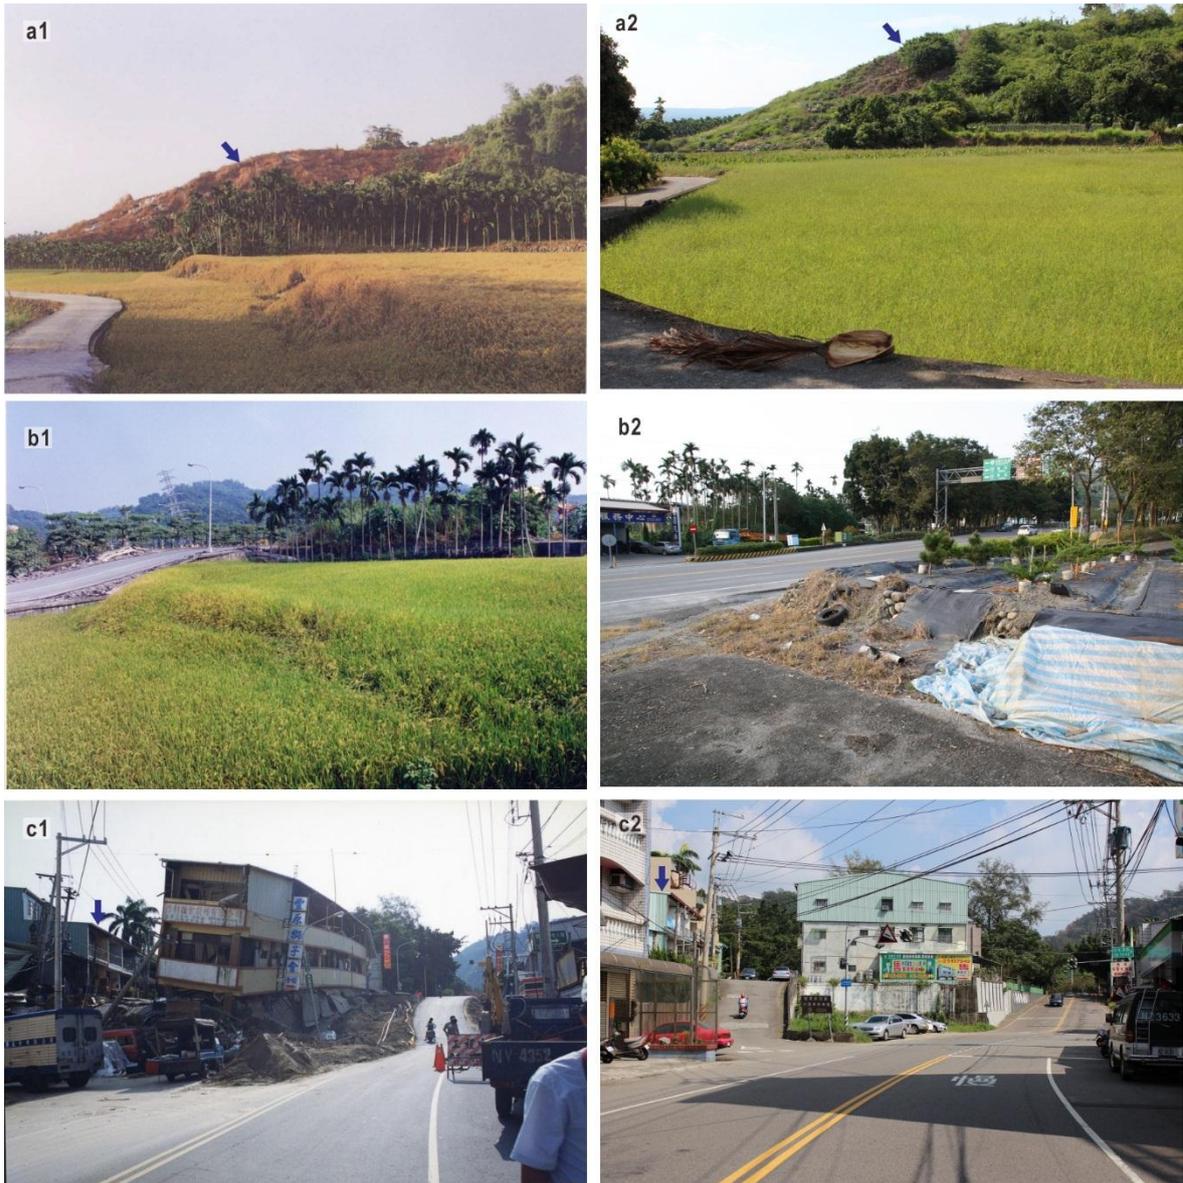
圖 34 被判定已看不出地形崖的實例照片。(a)地形崖完全消失(圖 a1 摘自九二一地震地質調查報告)；(b)地形崖變成梯田(圖 b1 黃文正 攝)；(c)地形崖前建築圍牆，原地損毀的建築物原地重建 (圖 c1 黃文正 攝)。

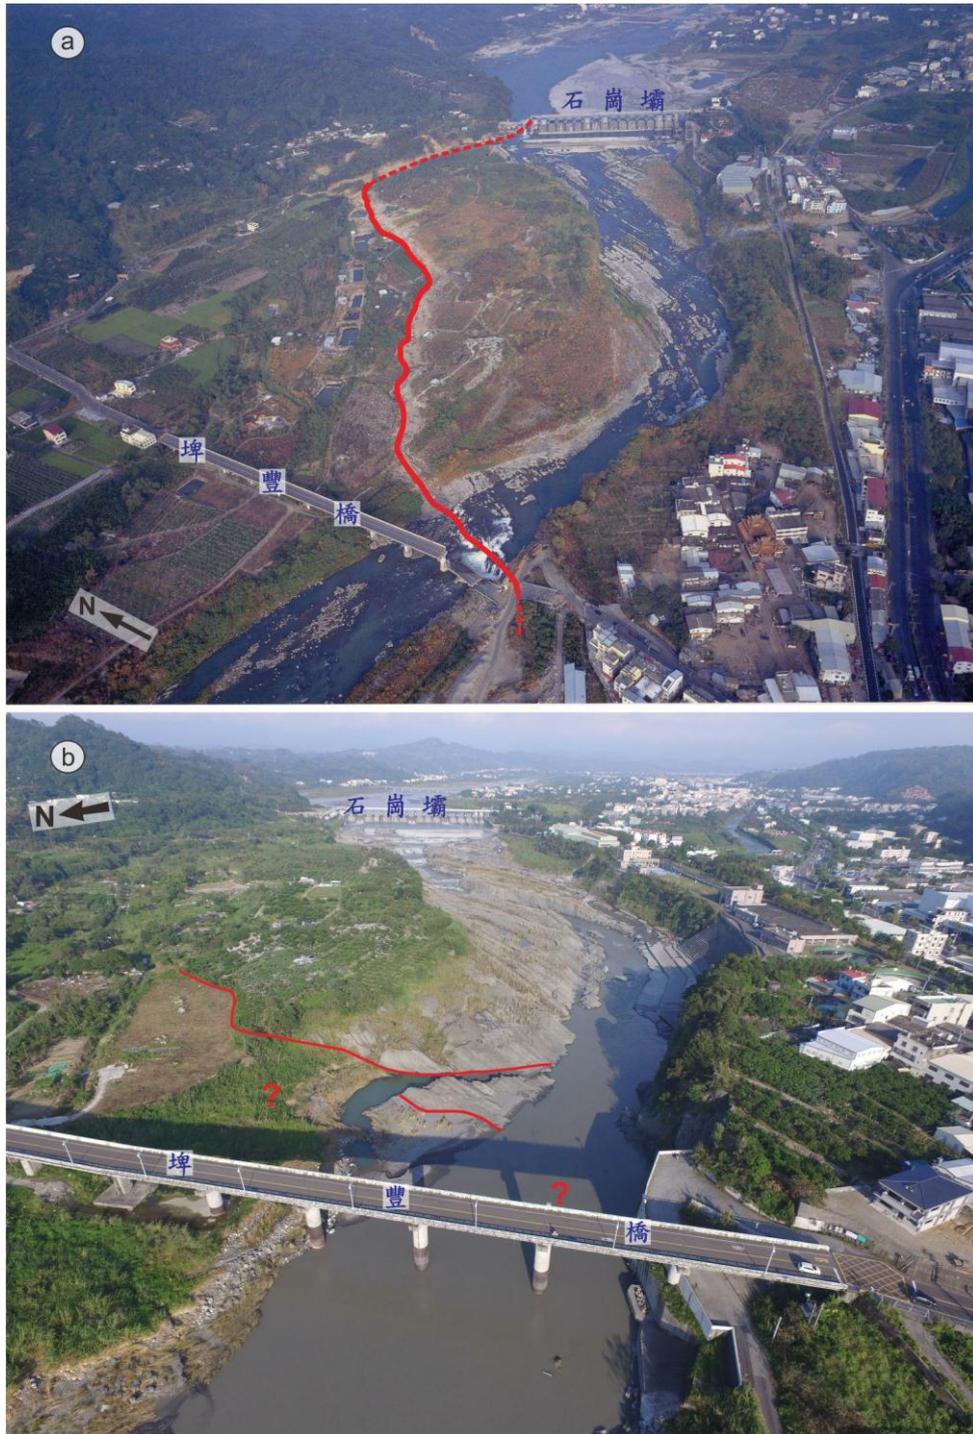
由徐婉容製作各年正射影像圖(圖 23)及 2016 年的空照(圖 86)比對，大甲溪河床地形崖 1999 年至 2005 年退後 30 公尺。2005 年至 2008 年河床南側沖蝕出一條河道，河道內地形崖完全消失；河床內地形崖退後 90 公尺。2008 年至 2016 年，河床上的地形崖無明顯退後，河道在這 8 年間持續增寬。

圖 50 大甲溪河床 17 年前後空照圖。a 圖及 b 圖分別為 1999 年及 2016 年的照片，紅色線表示地形崖的崖腳位置，問號代表地形崖已消失，藍色箭頭為 17 年前後相同的點，以下圖片皆以此原則表示。(a)集集地震大甲溪北側農田及大甲溪河床產生連續的地形崖(連永旺 攝，1999)；(b)現今河床上的瀑布已消失，地形崖明顯後退，河水集中於河道南邊。

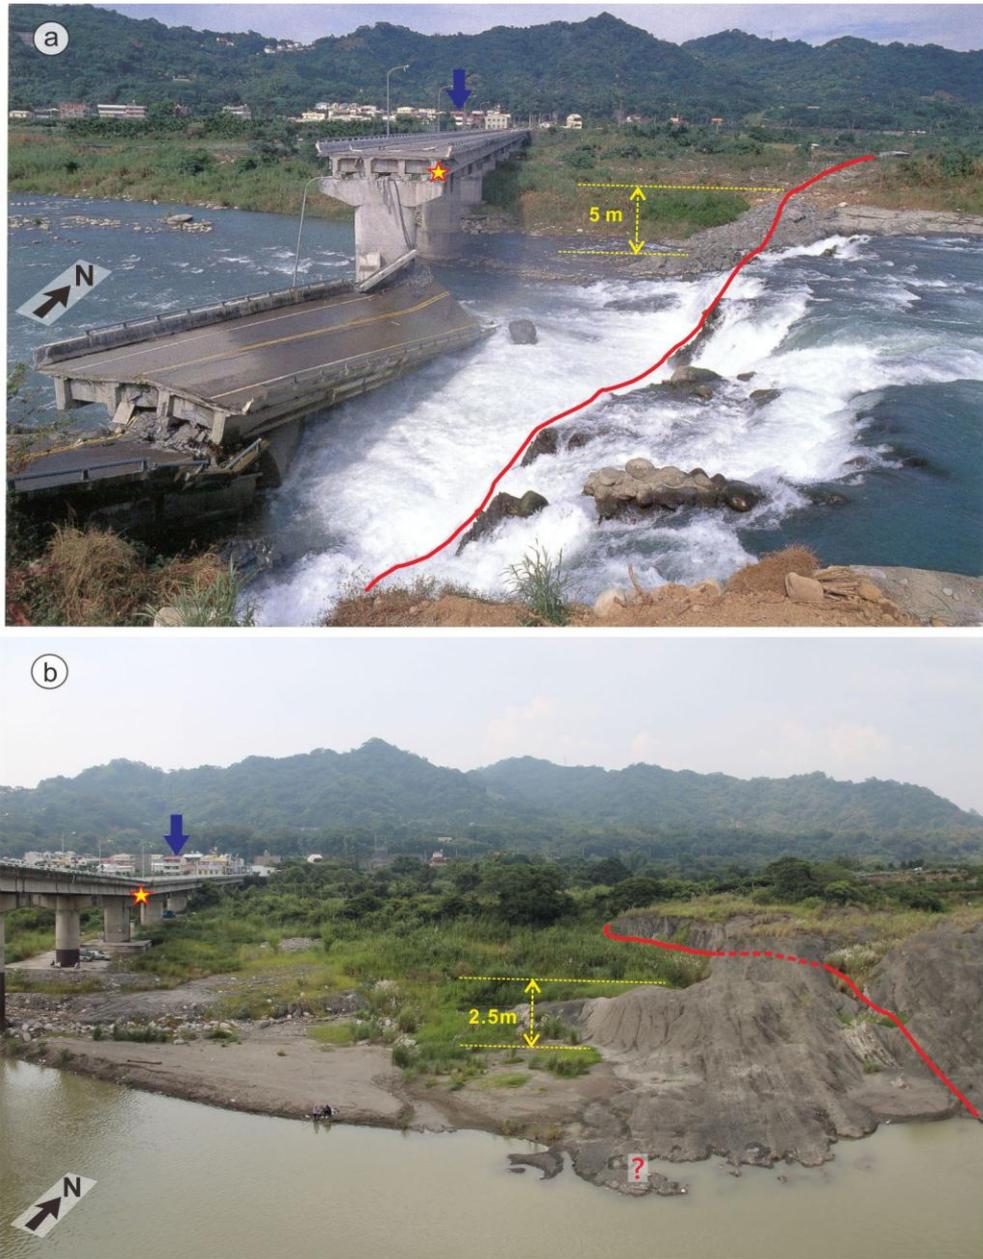
圖 52 埤豐橋河床斜看視野 17 年前後比較圖。(a)地震剛發生後橋體斷裂，河床上產生連續的地形崖，形成瀑布(連永旺 攝，1999)；(b)現今橋面修復，河床的瀑布已消失，地形崖明顯後退。

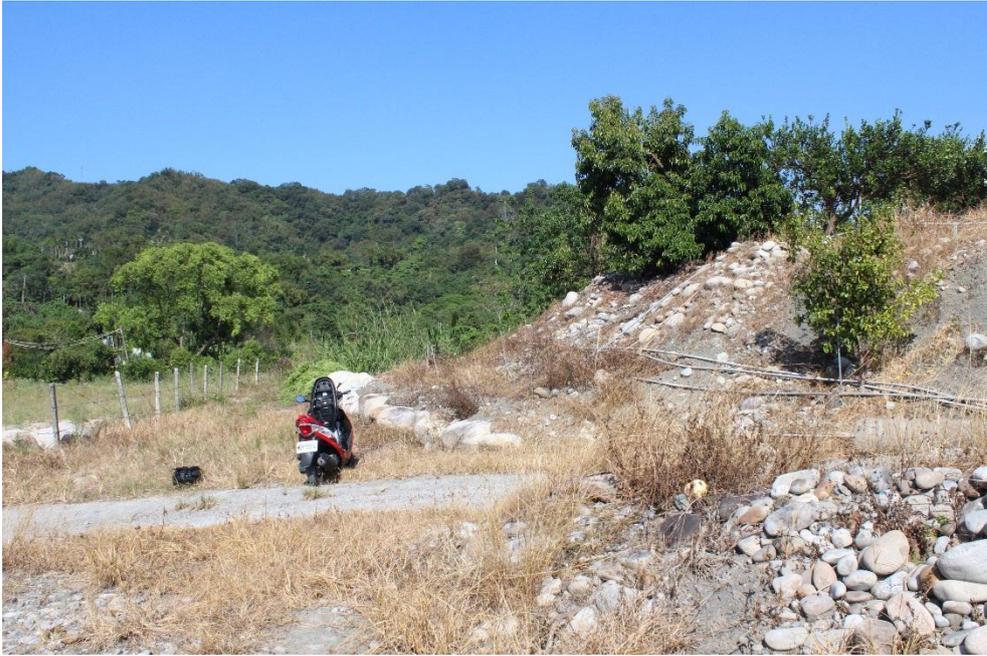
圖 53 大甲溪北岸菜園地形崖。菜園內仍可看見地表面隆起約 4 公尺的地形崖，斜坡面以礫石保護。

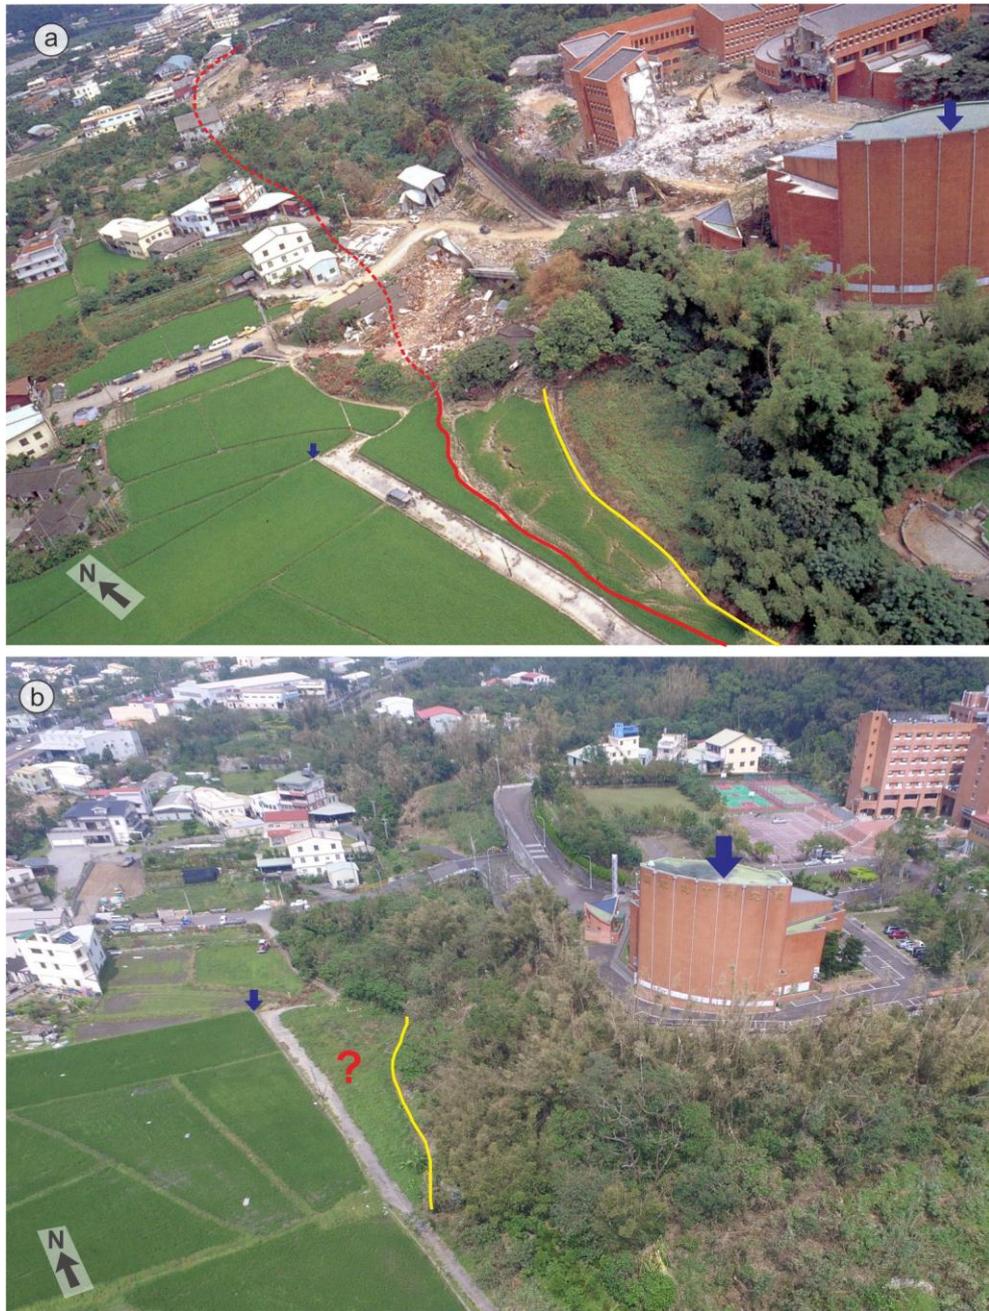
2016 年 9 月前，國家教育研究院的農田已變成了草地(圖 61)，地面已無法見到因集集地震發生造成單斜狀的地表隆起，原地表隆起側已被修整平坦，單斜狀的隆起已然消失，(圖 59)17 年前後空照比對可看出農田裡地震發生後地表隆起的位置，變得十分平坦。豐原第二公墓現今雜草叢生，從空照不易察覺集集地震時引致的地形線形(圖 60)，然而，從公墓前的小徑往東側看仍可追跡到連續的地形線形(圖 62)。此調查區使用攝影測量製作的地表數值模型有製作地面控制點，從地表數值模型中仍可明顯看出集集地震引致的地形崖線形(圖 64)。2016 年 11 月中旬過後，此公墓進行遷葬作業，原先的墳墓已遷移，坡地現今正在進行工程(圖 63)。

圖 59 國家教育研究院西側農田 17 年前後空照比較圖。黃線表示地震前就存在的地形線形。(a) 集集地震於國家教育研究院西側農田產生明顯的地形崖(連永旺 攝，1999)；(b) 現今地形隆起處長滿雜草、植被。

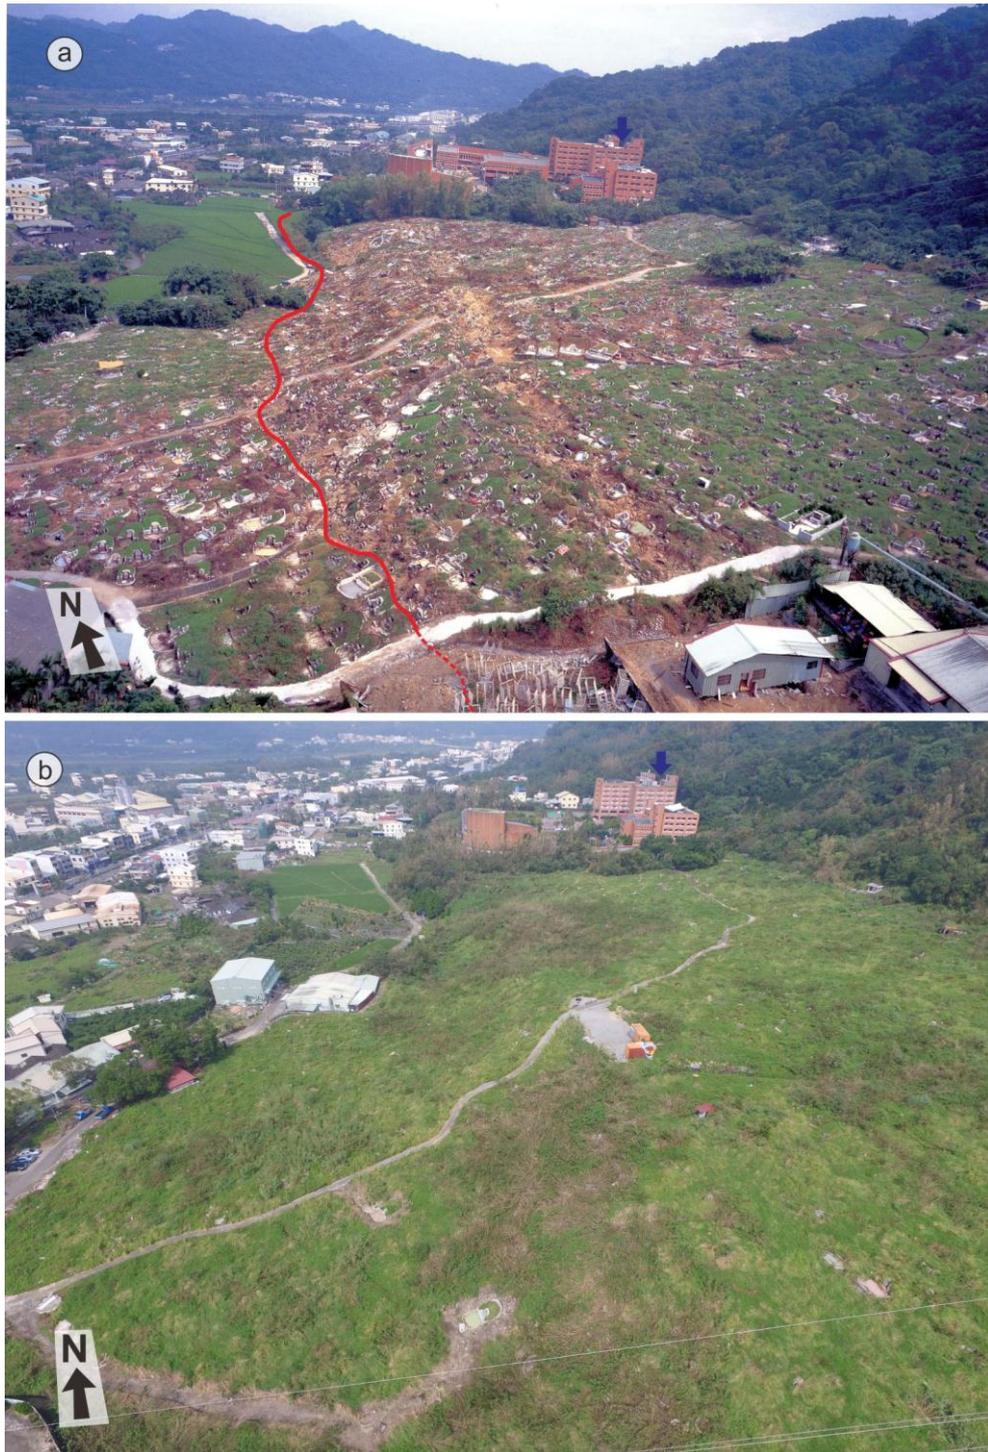
圖 60 豐原第二公墓空照 17 年前後對比圖。(a) 集集地震地形崖切穿過公墓(連永旺 攝，1999)；(b)空照不容易看出公墓中央有一階地形線形。

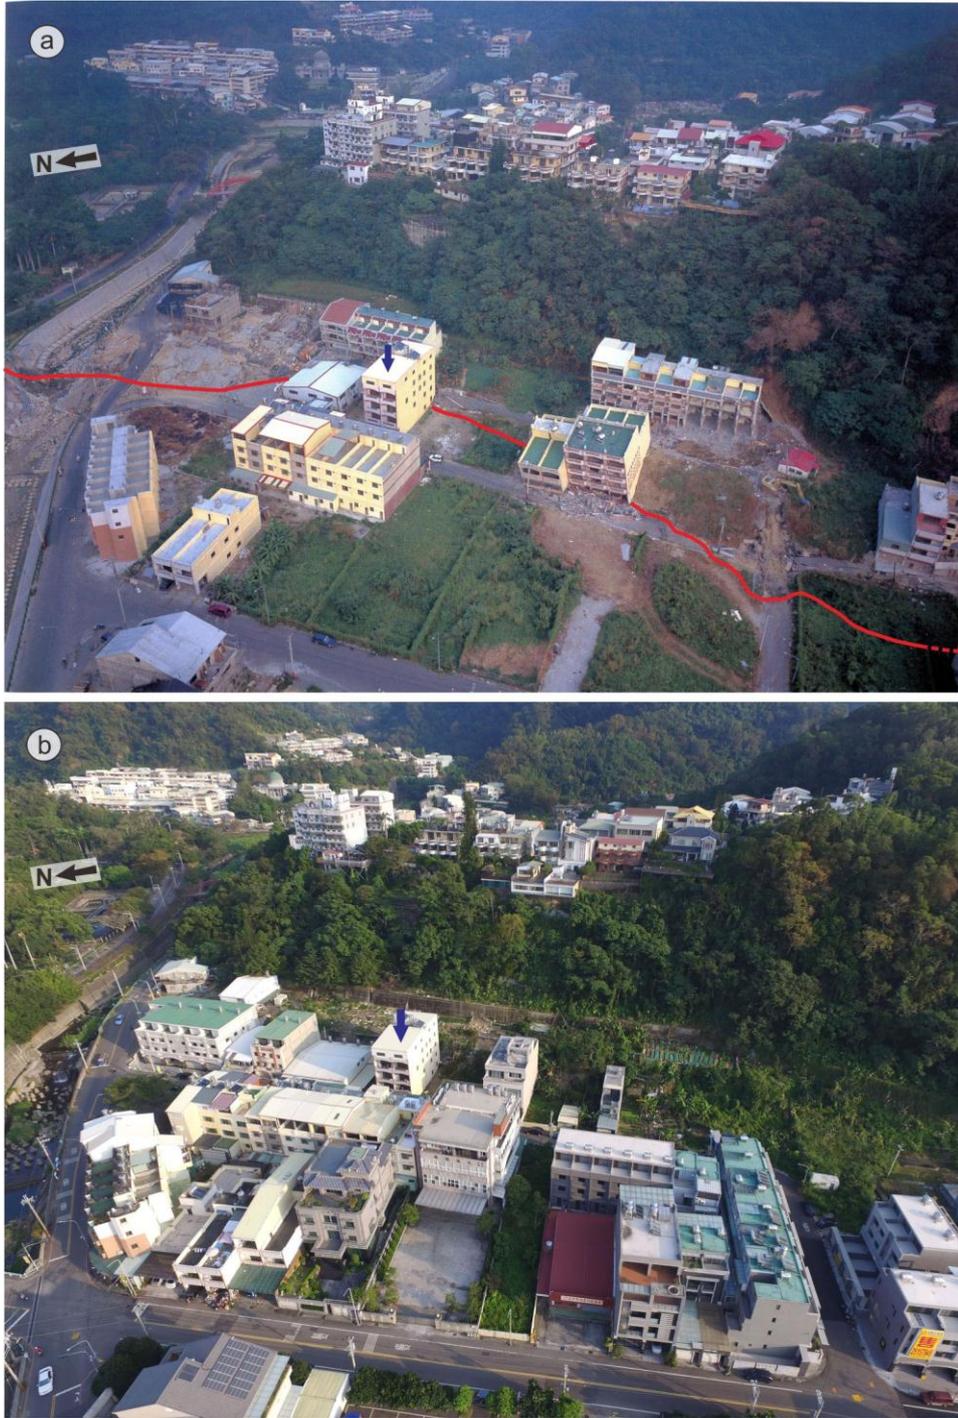
圖 66 水源路巷弄住宅區 17 年前後空照比較圖。(a)地震剛發生後，可追蹤到連續的地形崖，許多建築傾斜、倒塌(連永旺 攝，1999)；(b)現今此區建築物比地震發生時多，已無法追蹤集集地震時引致地形崖。

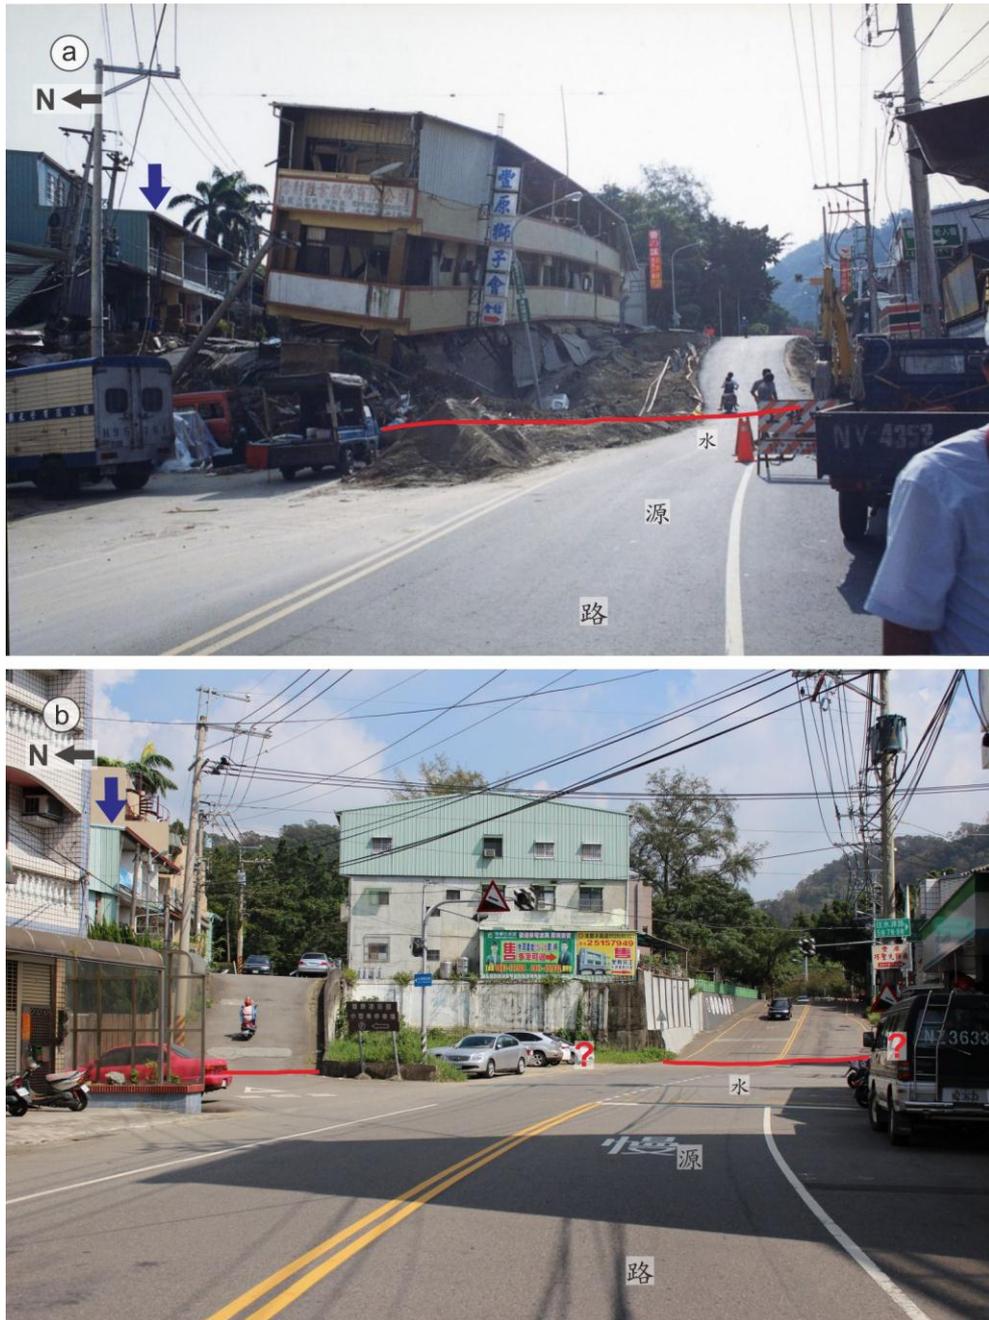
圖 67 中正公園旁水源路 17 年前後比較圖。(a)地震剛發生後，水源路地面隆起，房屋明顯傾斜(黃文正 攝)。(b)現今水源路地面的高程差仍存在，路面坡度變緩，一旁的建築重新整修。

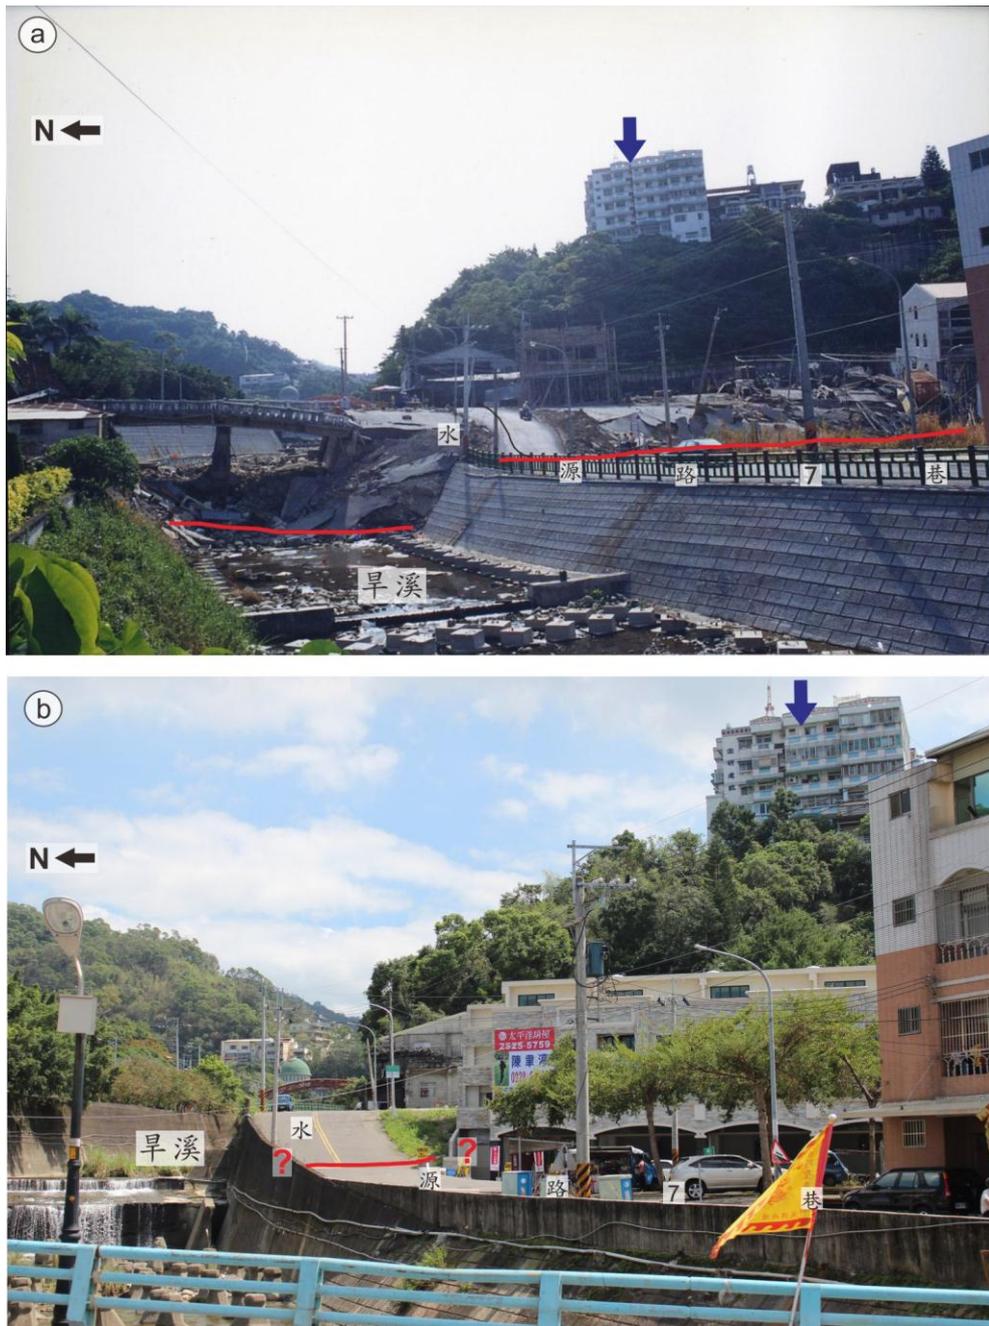
圖 68 水源路 7 巷地形崖 17 年前後比較圖。(a) 早溪南側的路面可以連續追跡地形崖(黃文正 攝) (b) 水源路 7 巷還可看見地形高程差，更南側地形崖崖腳被切除，蓋上新房子。

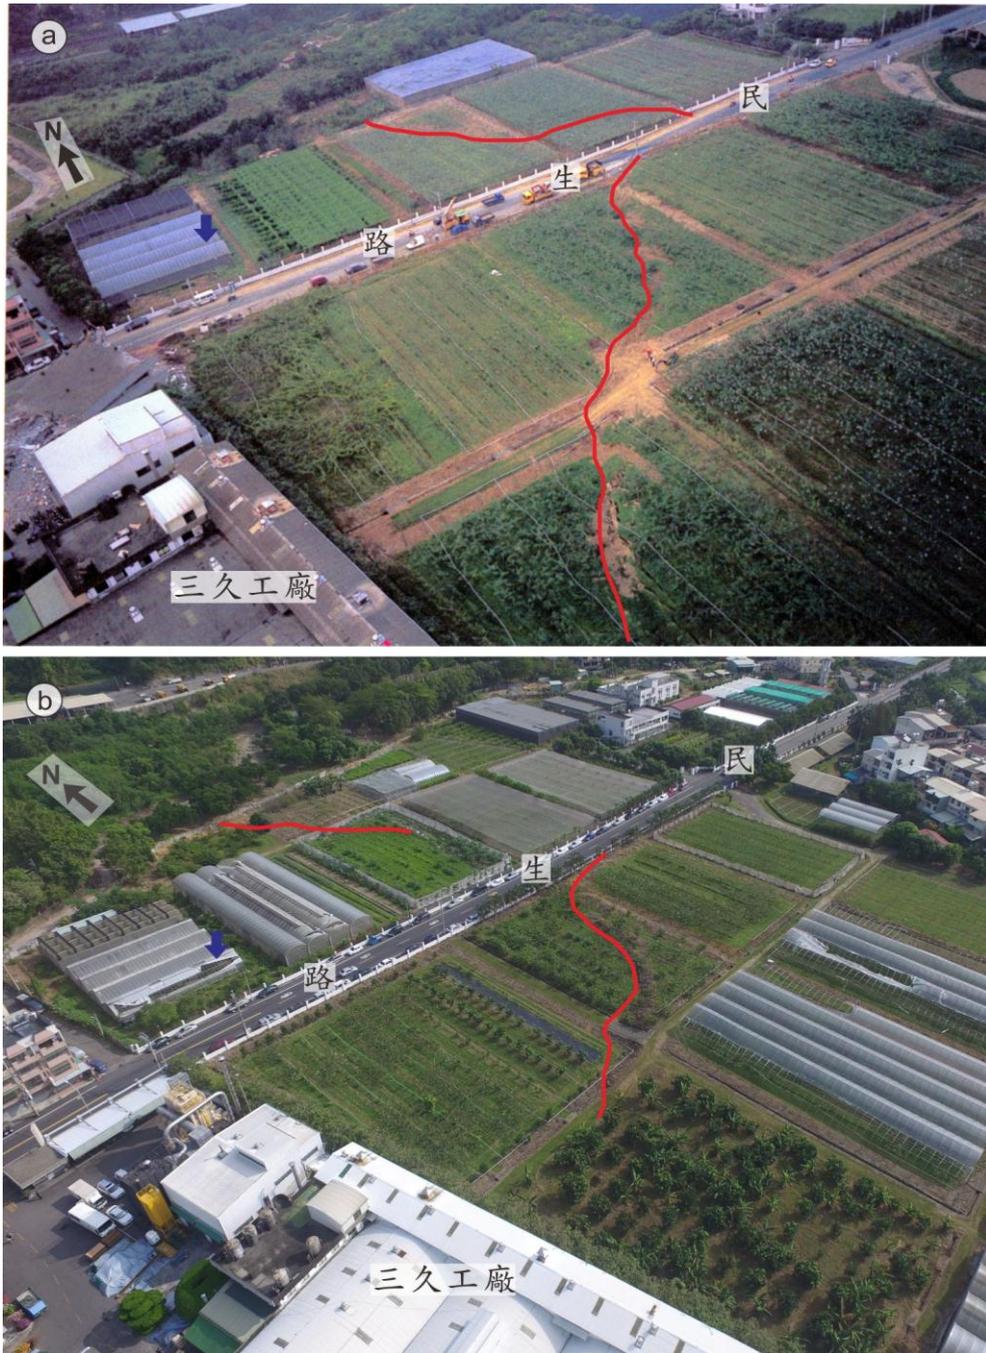
圖 72 霧峰興大葡萄園空照比較圖。(a) 1999 年葡萄園內可追蹤到連續的地形崖(連永旺 攝, 1999); (b) 2016 年興大葡萄園內部分區段仍可追蹤到明顯且連續的地形崖。

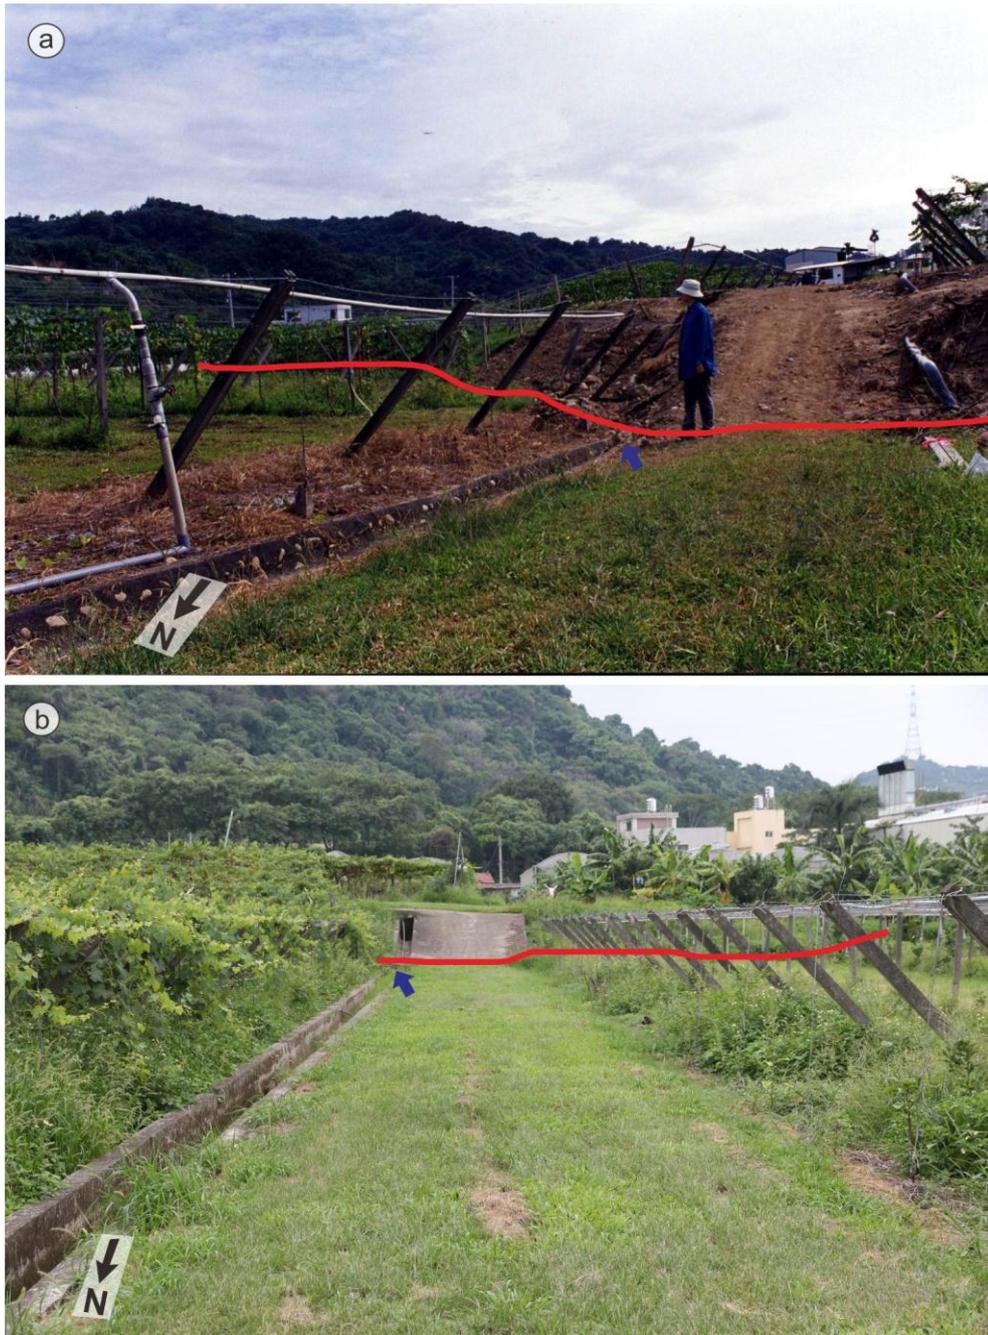
圖 73 興大葡萄園園區小徑 17 年前後比較圖。(a)園區小徑的地表面於地震發生時隆起約 2.2 公尺(黃文正 攝)；(b)園區小徑只有蓋一塊水泥地磚，並沒有將地形崖整平。

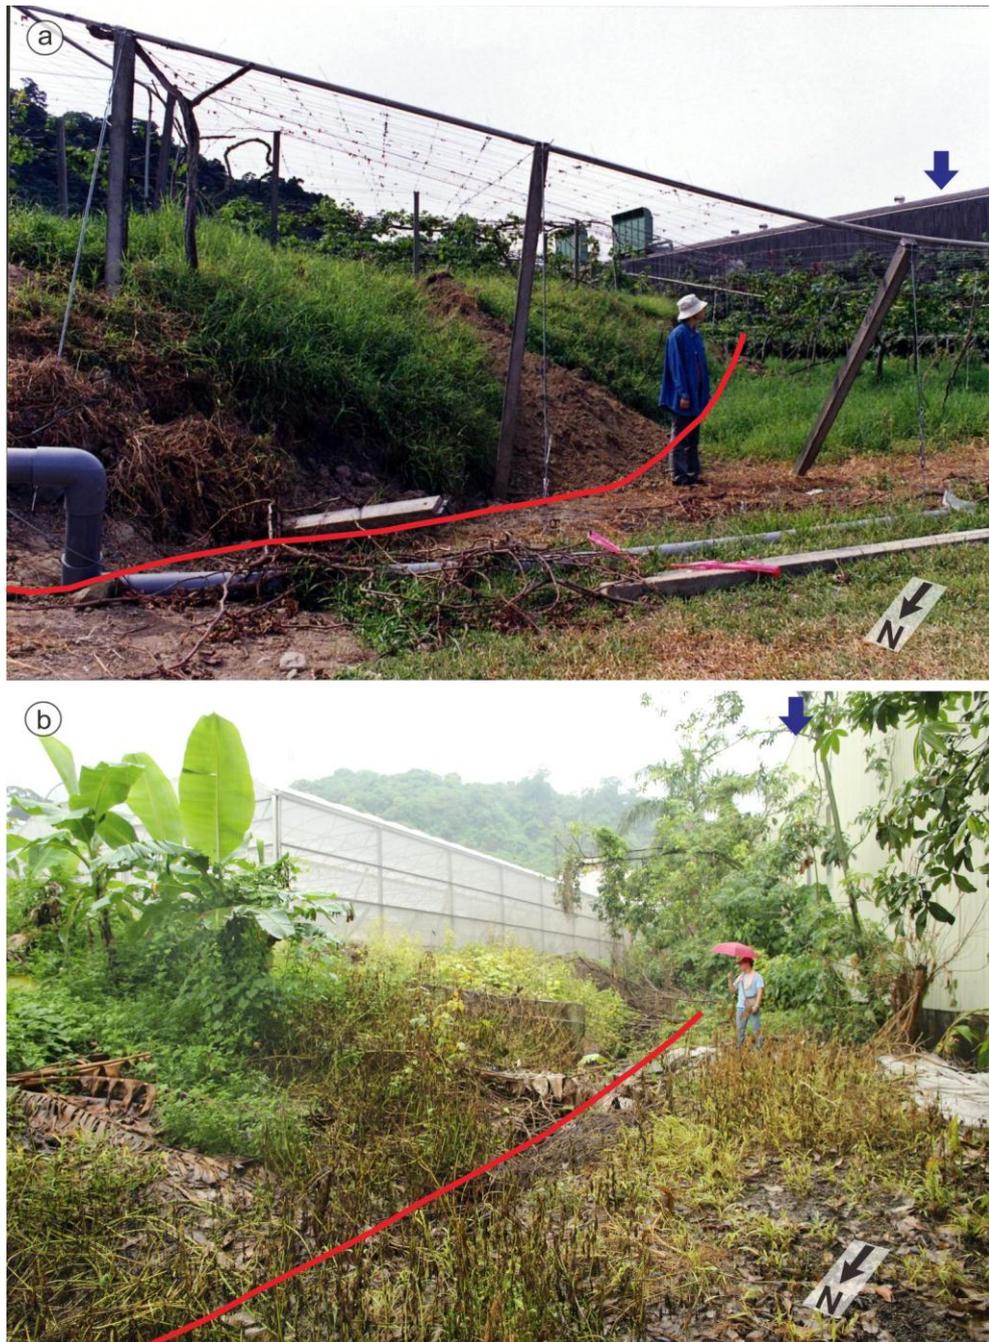
圖 74 園區內三久工廠旁 17 年前後比較圖。(a)集集地震時，三久工廠旁的地表面隆起 2.5 公尺(黃文正 攝)；(b)工廠旁的地面稍微修被修平，地面仍可看出高度差。

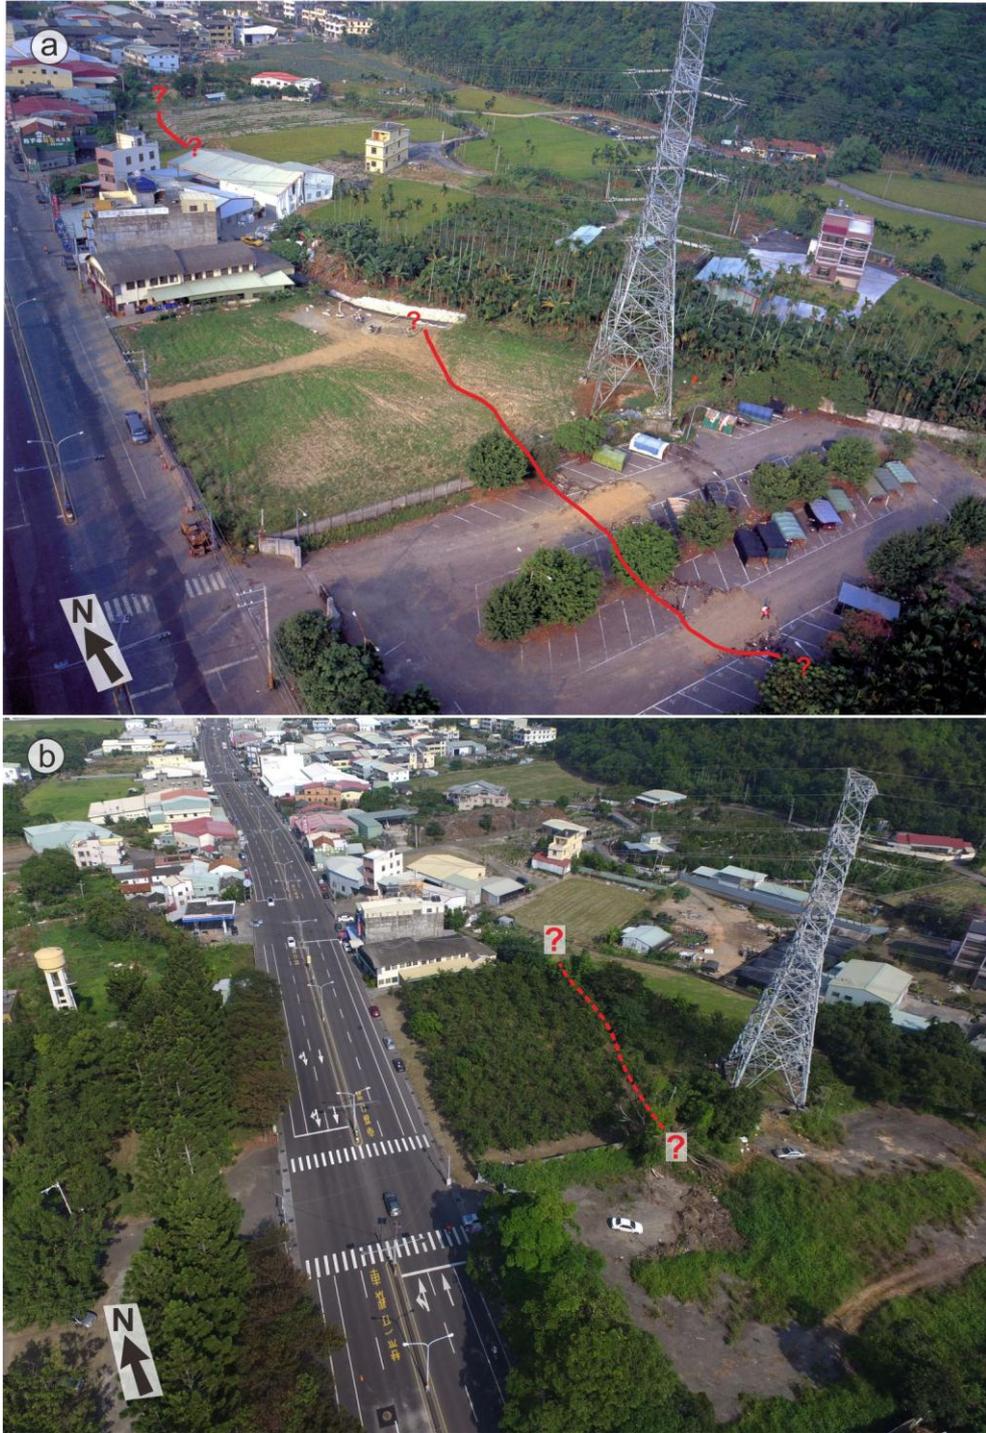
圖 80 霧峰車平營電塔附近 17 年前後空照比較圖。(a)電塔前的空地及一旁的停車場可追蹤到連續的地形崖(連永旺 攝)；(b)現今空地已變成果園，停車場變成空地，從空照無法辨識出地形崖。

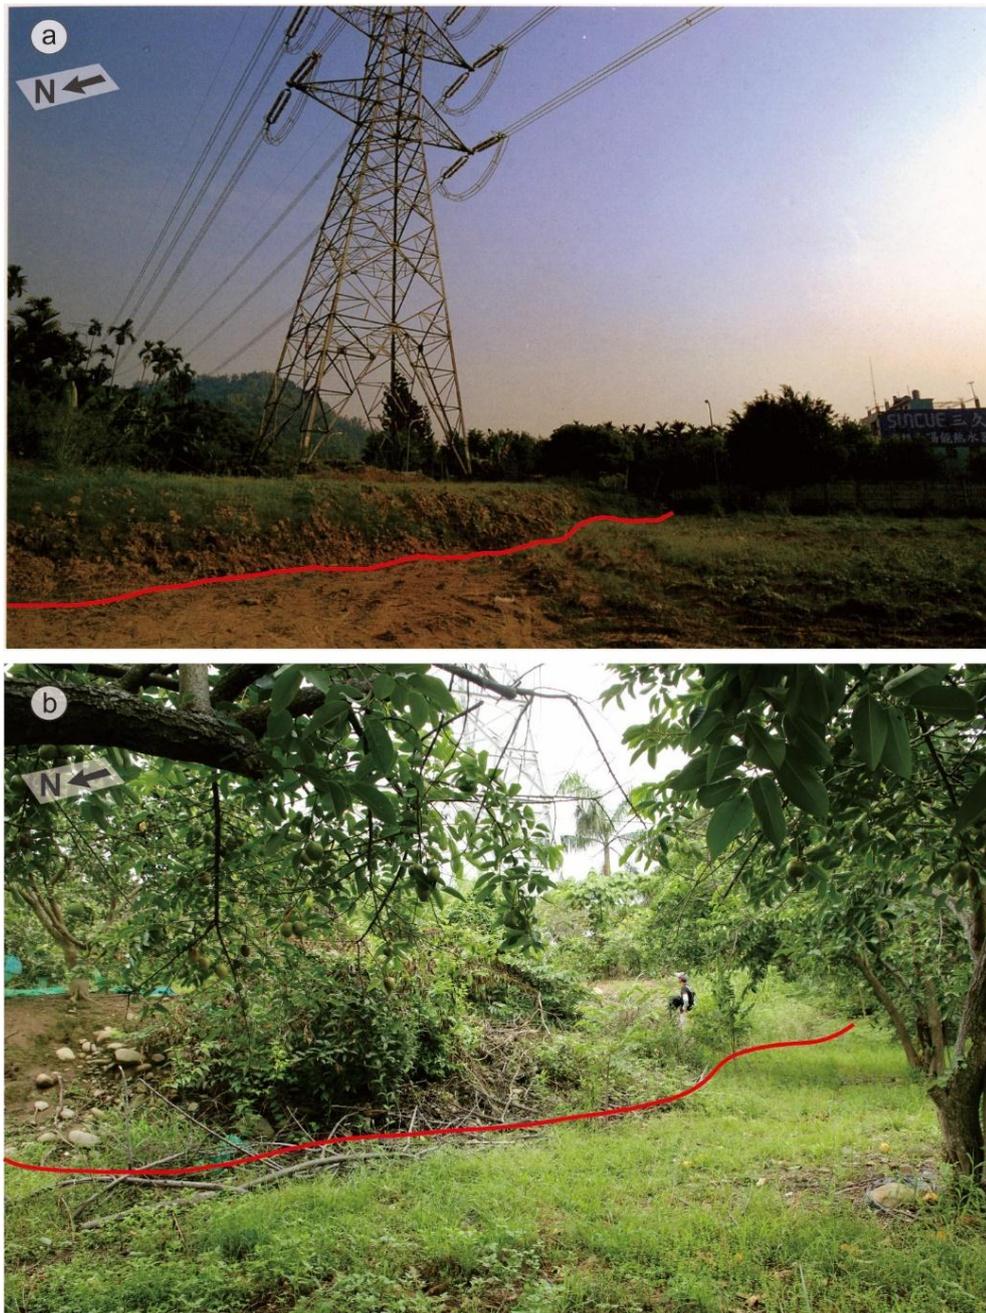
圖 81 霧峰車平營電塔地形崖 16 年前後對照圖。(a)集集地震車平營此電塔前的空地產生約 2 公尺，地形崖可連續追蹤 (連永旺 攝)；(b)現今，此空地種滿果樹，仍可看出地形高度差，地形崖坡度變緩。

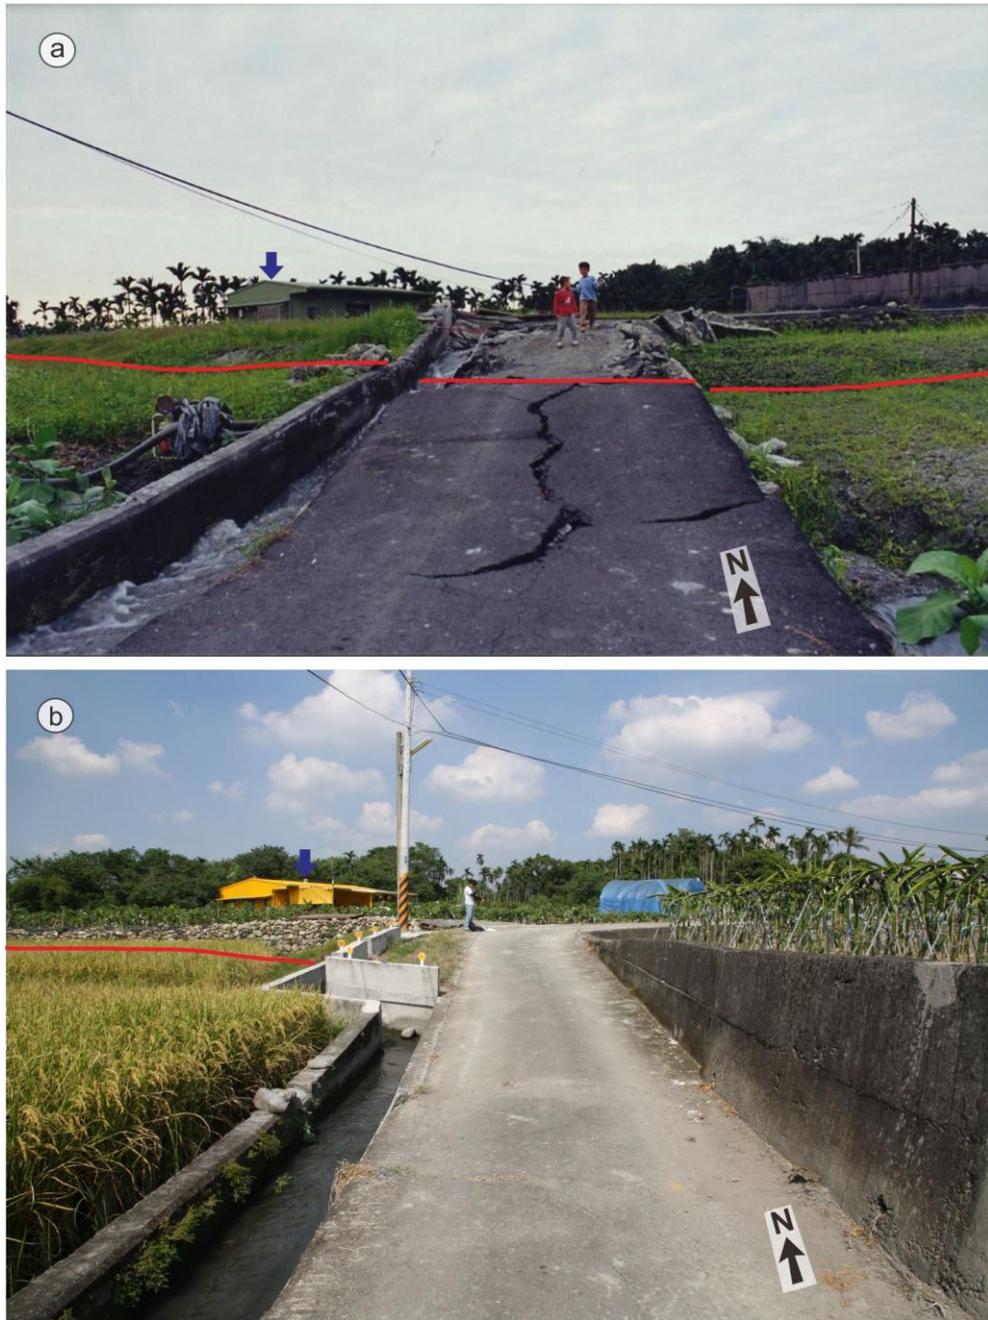
現今水底寮農田區裡，集集地震時造成的地形高程差仍存在，然而地形崖已被整修，有些地形崖的前緣蓋了一道牆(圖 83)，地形線形兩側的仍現今仍繼續耕種，田地高程落差約 2.5 公尺。有一部分地形崖，未隆起一側地震過後至今仍持續耕種，隆起側則長滿植被，地形崖的位置仍可辨識，部分區段植被覆蓋面積太廣，難以辨識地形崖位置(圖 84)。未製作地面控制點的地表數值模型(圖 85)可看出地形線形與集集地震引致地形崖的位置大致重合。

圖 83 水底寮地區田間小路地 17 年前後比較圖。(a) 集集地震於水底寮田間小路隆起 1.5 公尺(黃文正 攝)；(b)田間小路坡度變緩，兩側地形崖的前緣築起牆，兩側農地繼續耕種。

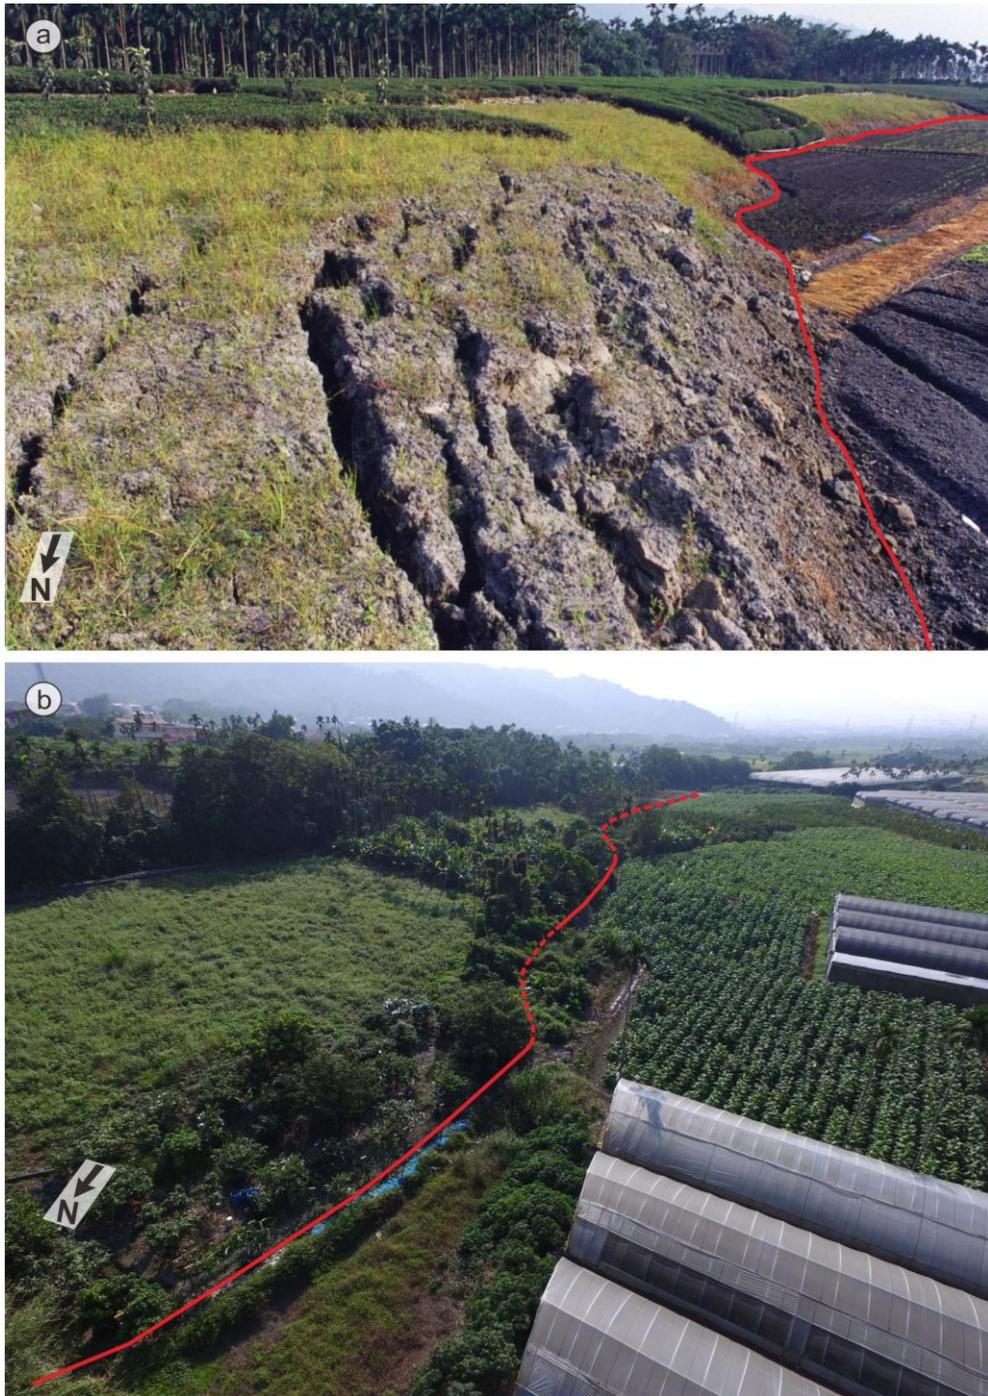
圖 84 水底寮農田 17 年前後比較圖。(a)集集地震時田裡產生 3 公尺單斜狀地形崖，可連續追蹤約 100 公尺(黃文正 攝)；(b)現今地形隆起處種植較高大的植被，但地形崖仍可連續追蹤，視野沒有 17 年前如此空曠。

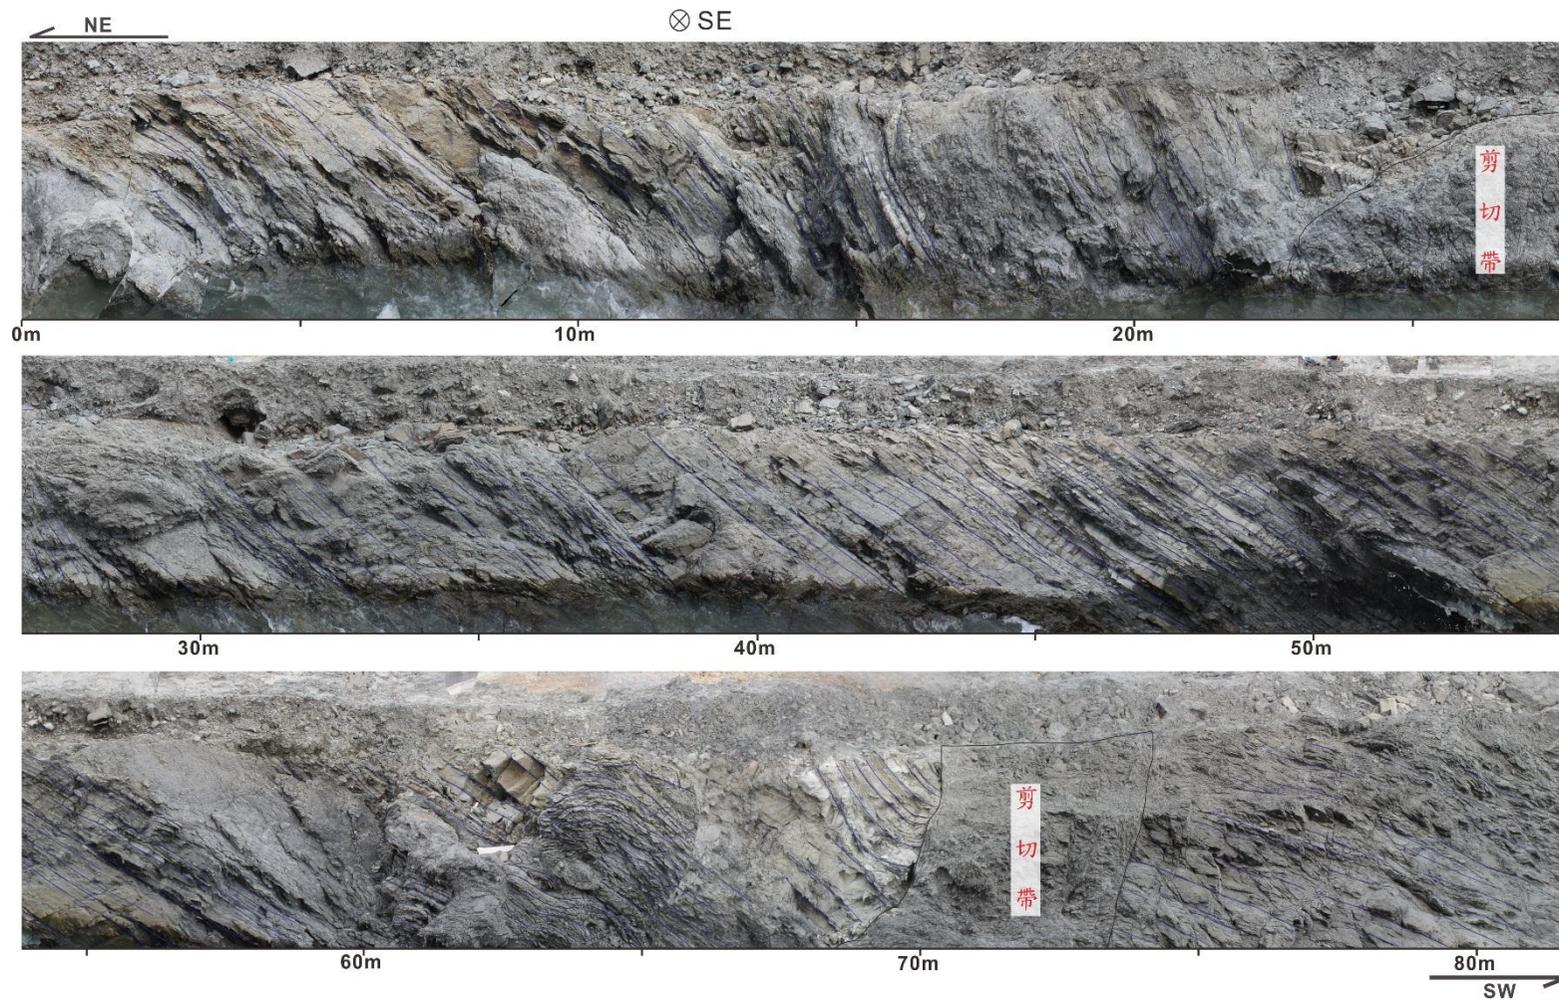
此區在進行野外調查當時有河床整治工程進行，一江橋旁油管下的河床得已出露了一片約 80 公尺連續且完整的露頭剖面，剖面出露的位置如(圖 91)中顯示。剖面上可觀察到岩層在短短 80 公尺的範圍內，岩層位態劇烈的改變，筆者將露頭剖面照片拼接起來(圖 92)，為了方便展示剖面，在此切成三張，剖面由左至右、由上至下為由東北到西南，以最東北側為原點。剖面第 13 公尺處岩層傾角從為約 40° 突然變成約 70° ，在剖面約第 25~27 公尺處，露頭無法判斷層面的位態，岩層十分破碎，岩石細顆粒的泥岩，因此判定此位置為斷層泥。剖面第 30 公尺處至第 60 公尺處岩層為傾角約 40° 的平行層。剖面第 63 公尺至第 69 公尺處，露頭上出現褶皺，剖面第 70~73 公尺處，露頭外觀十分破碎，細顆粒的泥岩，筆者亦判定此位置為斷層泥，剖面第 74~82 公尺處岩層為平行層，岩層傾角約 30° 。

圖 92 一江橋下之剪切帶露頭。岩層的傾角在 80 公尺的範圍內劇烈的改變。
