碩士論文

集集地震 17 年後地形崖與斷層地表破裂之

關係探討

**Insight from the relationship between 17-year-
evolved escarpment and the Chi-Chi earthquake
ground surface rupture**

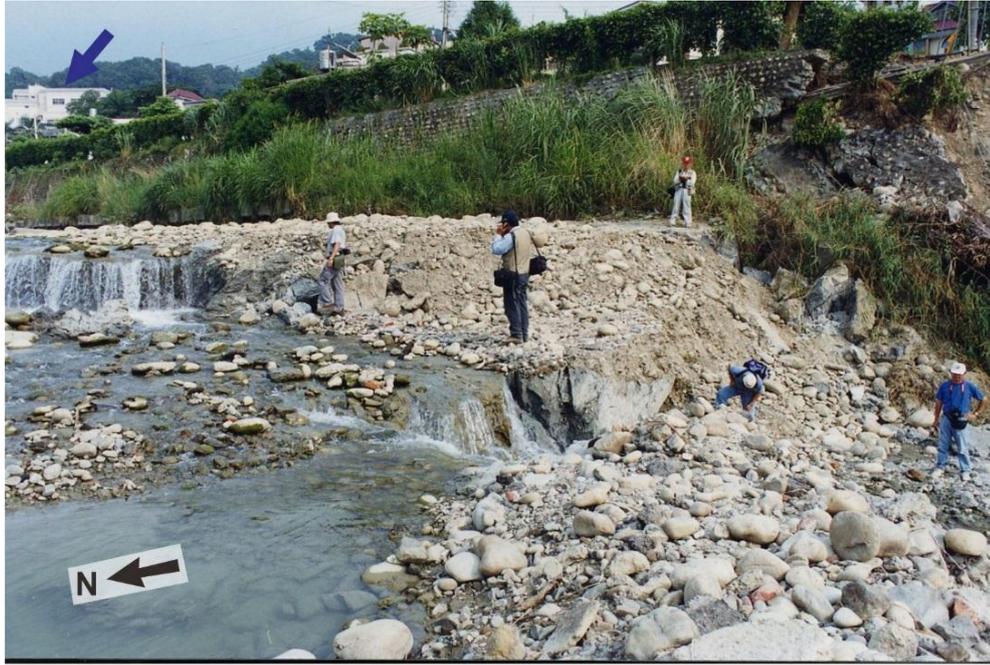
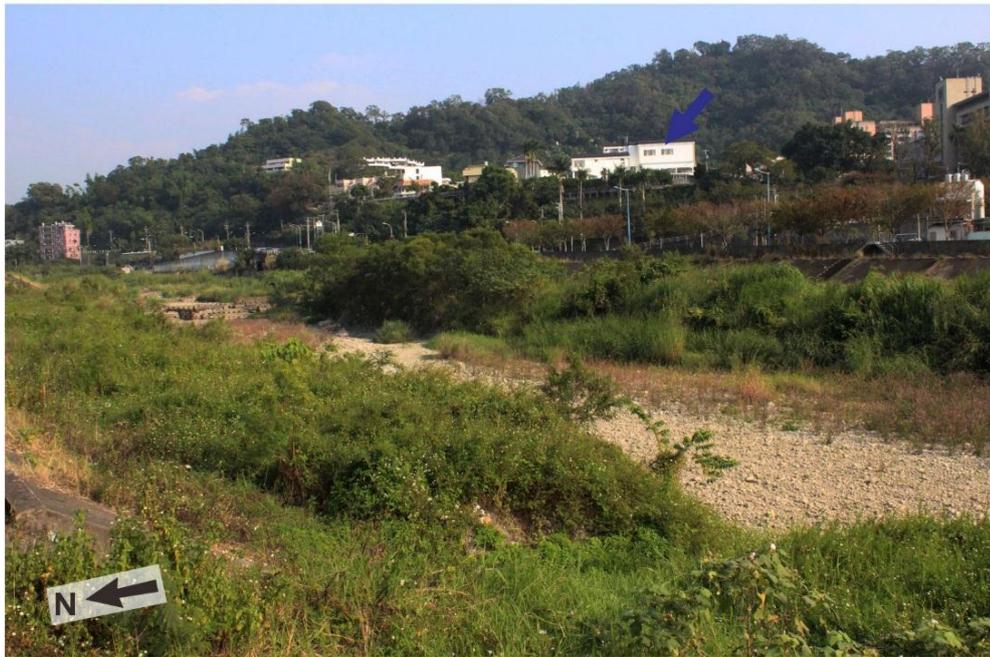
圖 96 台中北屯大里溪河床 17 年前後對比圖。大里溪河床現今十分平坦 (上圖 黃文正 攝)。
