應用地質研究所 碩士論文

探討甲仙地震之地表破壞與觸發斷層之關係

**Study of the Relationship between Surface Rupture and Faulting in Relation to Jiashian Earthquake**

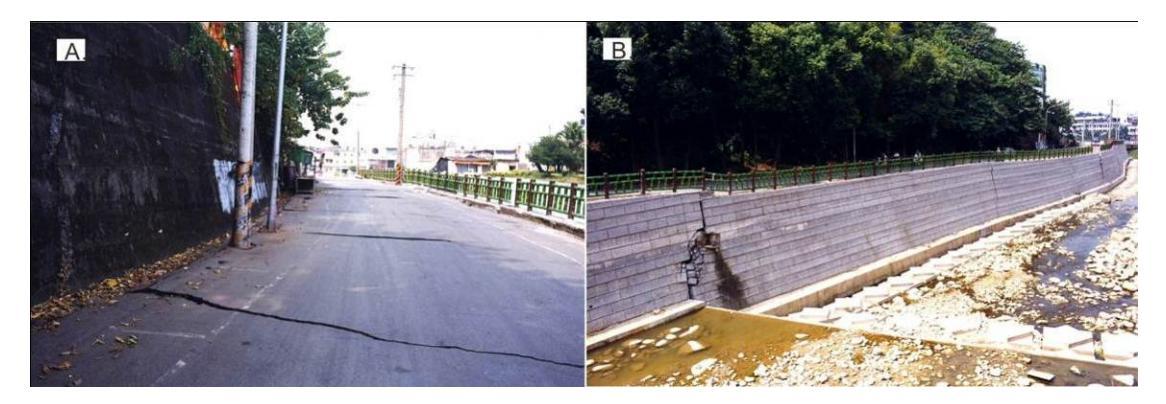
照片 1.2 臺中豐原中正公園九二一地震地表變形帶中的構造,A、B 圖皆向西邊拍攝。A.旱溪南岸柏油路上數道開張的裂縫。B.旱溪南岸 堤防為高角度斷層錯動的現象,斷層的東側遭抬升約 20 公分 (摘自 活動斷層近地表變形特性研究報告書)

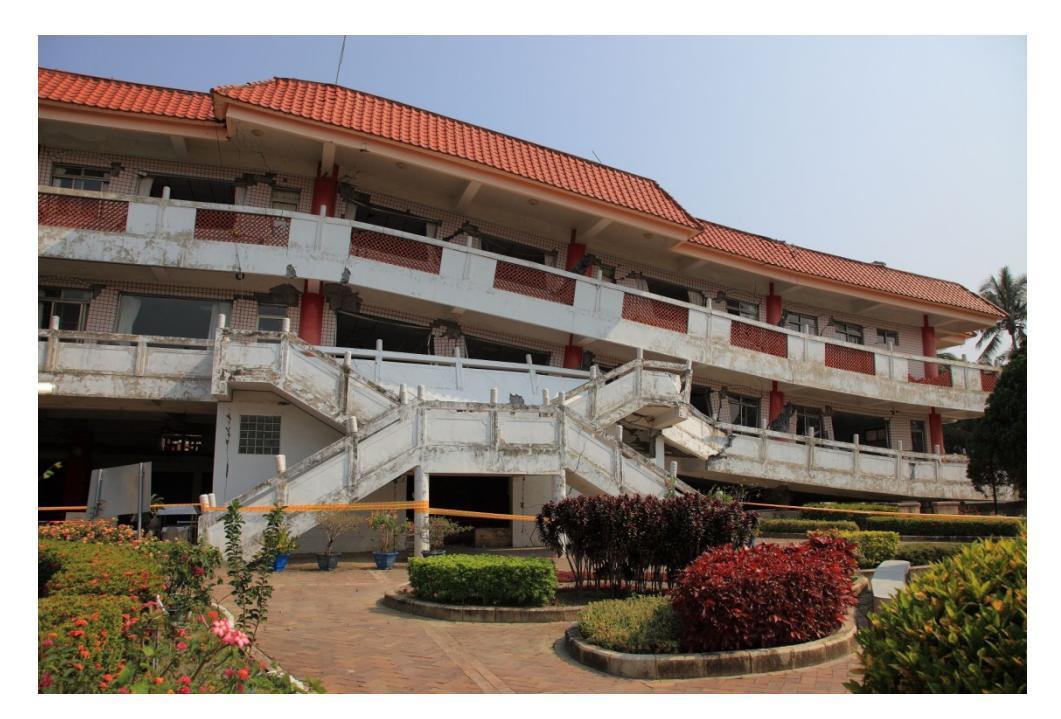
照片 2.1 高雄市內門區內門紫竹寺活動中心嚴重損壞 (劉彥求 攝)

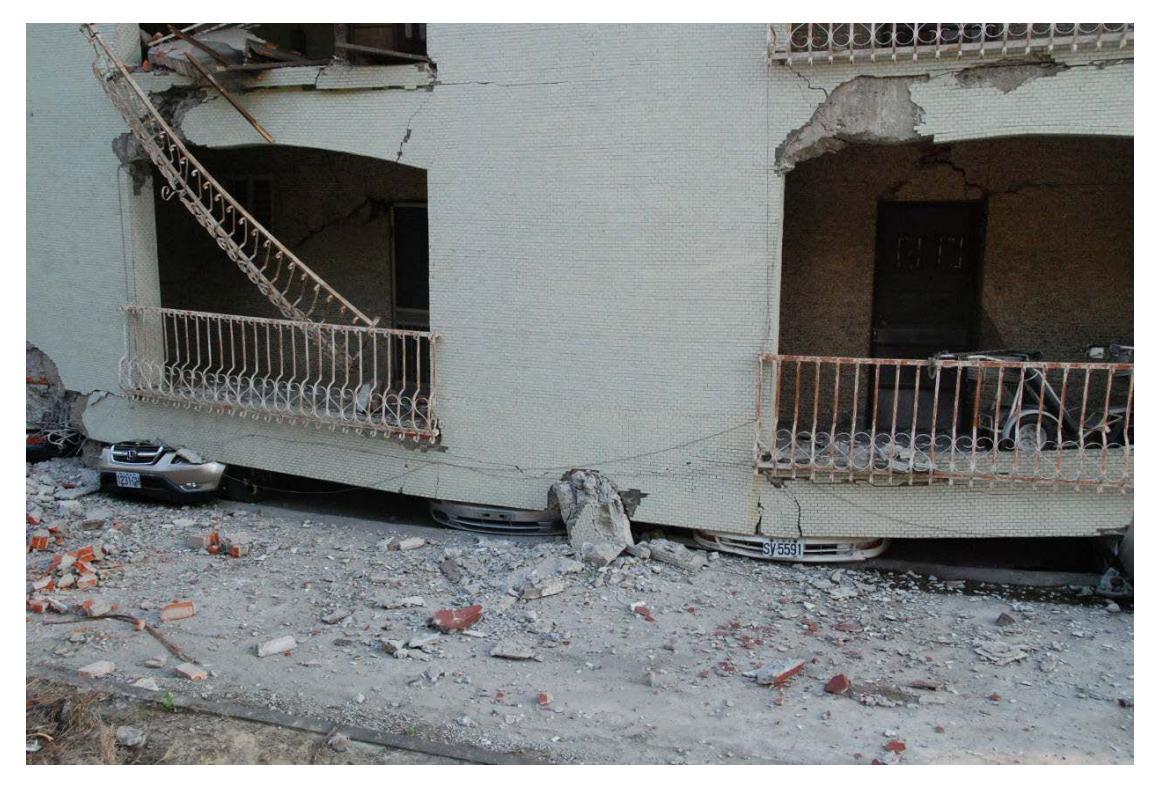
照片 2.2 臺南市新化球場旁三層樓建物的一樓柱遭壓垮情形 (摘自高雄甲仙地震事件勘災報告)

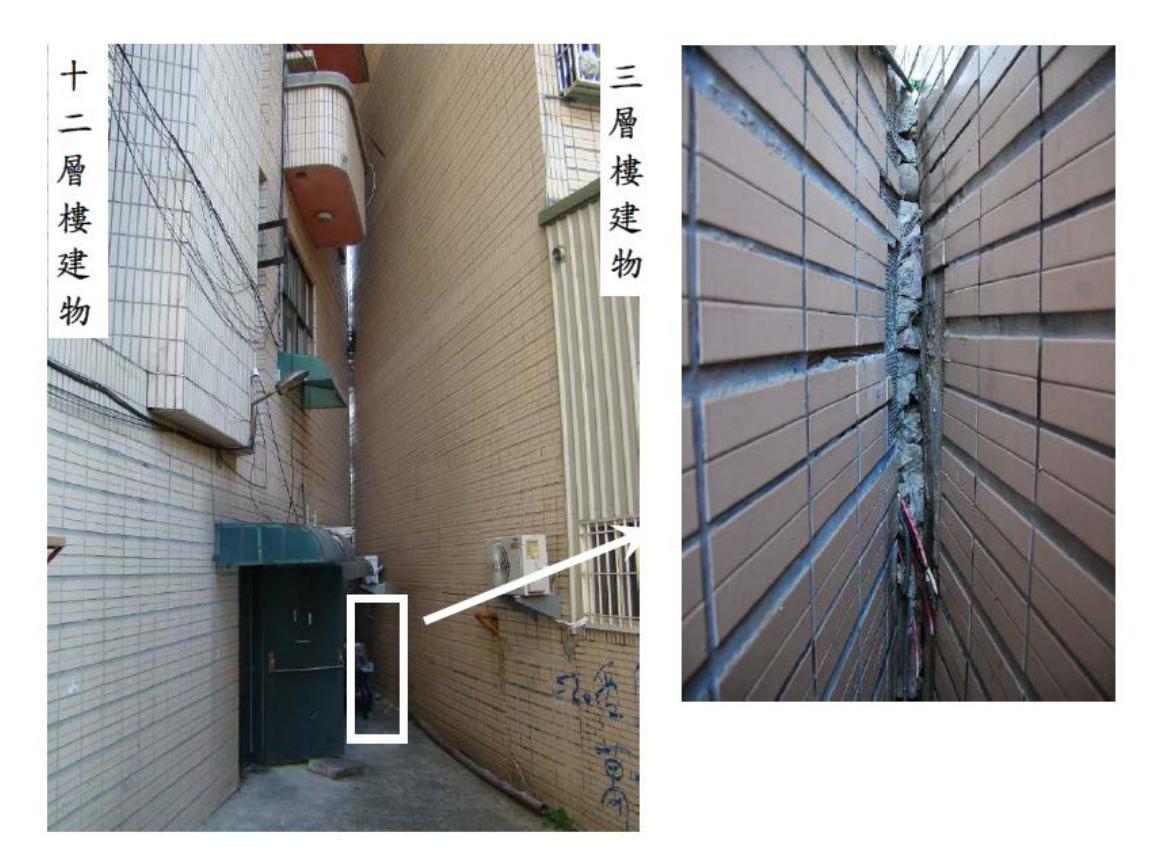
照片 2.3 嘉義市短竹里小雅路社區建物相互碰撞導致外牆擠碎情形 (摘自高雄甲仙地震事件勘災報告)

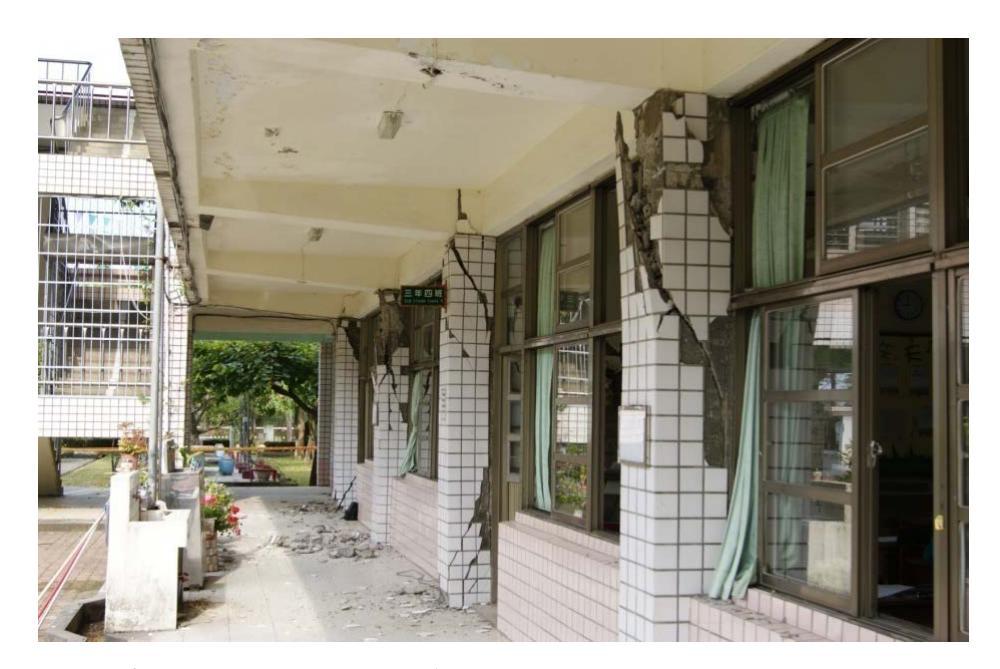
照片 2.4 臺南市玉井國中仁愛樓震後受損破壞狀況 (摘自高雄甲仙 地震事件勘災報告)

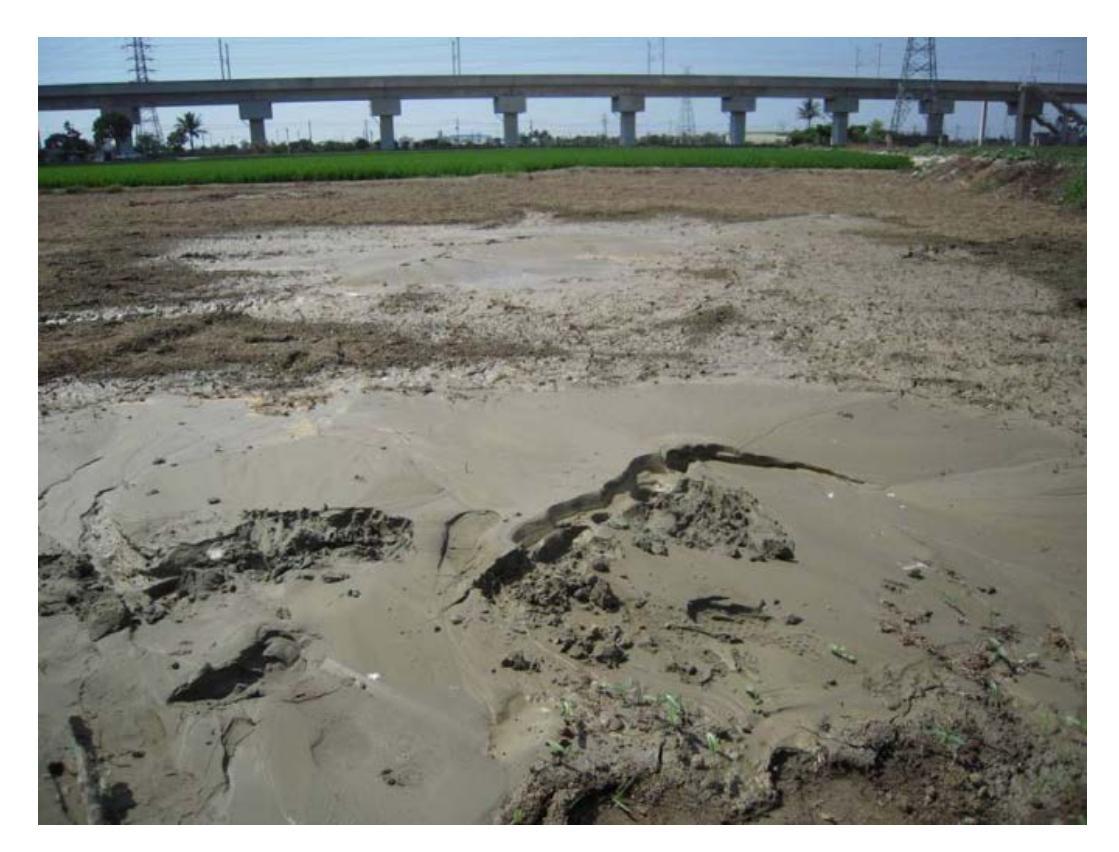
照片 2.5 臺南市新化區北勢里土壤液化情形 I (黃富國 攝)

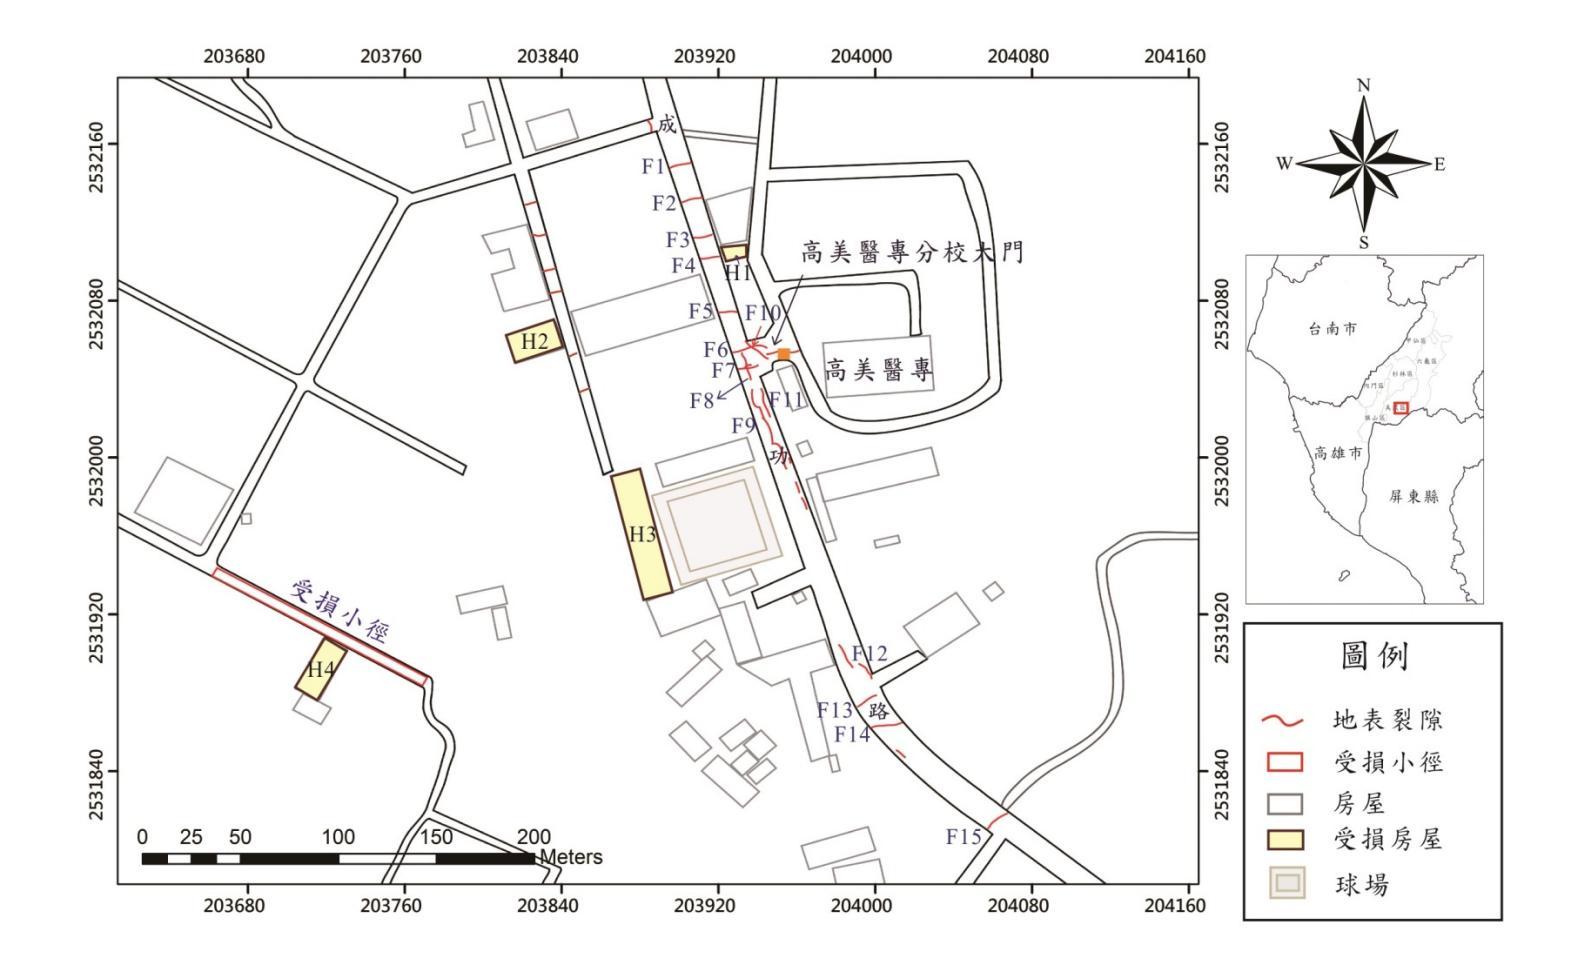
圖 5.2 高美醫專地區地表裂隙與受損建物分布圖。

本路段在成功路出現之地表裂隙主要可分為兩組不同的鋸齒狀 開張型裂隙,第一組走向為與成功路垂直或近乎垂直,第二組則與成 功路幾乎平行。第一組地表裂隙於高美醫專分校北側之路段開始出現, 從高美醫專分校門口至北側約100公尺處(即第一個交叉路口)範圍內, 有五道近乎垂直成功路的地表裂隙,皆貫穿成功路,長約 11 公尺, 如圖 5.2 中的 F1~F5,照片 5.1.1-3,這五道地表裂隙走向大約介於 250°~260°之間,最大開裂寬約2公分,平均開裂寬約為1公分。從 北邊數起的第四道地表裂隙,其向東延伸至受到損毀的樓房(即圖 5.2 中的 H1)。高美醫專分校校門口也有兩道與成功路近乎垂直的地表裂 隙, 校門口北側的地表裂隙 F6 長約 13 公尺, 其向西側可追跡至礫石 水泥地道上,如照片5.1.1-4; 校門口南側的地表裂隙 F7 長約 12 公尺, 向西側延伸至成功路旁與稻田銜接的礫石水泥斜坡與水泥護牆,在成 功路與稻田約有一至二公尺的高差,中間有水泥護牆、礫石水泥斜坡 和水溝牆作為隔離,可以從水泥護牆和水溝牆觀察到裂隙,如照片 5.1.1-5; 有些裂隙位置無法直接對比馬路上的裂隙, 如照片 5.1.1-6, 水溝牆上至少有五道明顯的小裂隙,並有部分脫落,研判應是甲仙地 震時造成的。在高美醫專校區南邊的成功路上,有三道走向約為 230°~260°的地表裂隙(即裂隙 F12~F15), F12 不像在北邊的地表裂隙 延伸性較佳,長度約為7公尺,後兩道則與北邊的相似,長度約為 10 公尺,開裂寬平均約5公釐。

在成功路西側距離約 100 公尺有一條與其平行的柏油小徑,在小徑上有幾道長約 6 公尺垂直切穿的裂隙,走向約為 245°~255°,分布的範圍與成功路上的地表裂隙位置相當,兩側的水泥溝能看到數處明顯的損害,如照片 5.1.1-8,並有兩棟樓房受到輕微損害(即圖 5.2 中的 H2 和 H3)。儘管此柏油小徑的寬度較成功路短,但因其與成功路上的裂隙似乎具有連續性,故在此將平行的柏油小徑之地表裂隙歸於成功路上第一組的地表裂隙。

而在成功路西側距離約300公尺,與成功路約夾60°的受損小徑, 共有12條近乎垂直切穿小徑的裂隙,本小徑寬度小於平行成功路的 柏油小徑,走向約215°~225°,裂隙寬小於成功路上和平行成功路的 柏油小徑的裂隙寬,約1公釐;兩旁的水泥溝與房屋圍牆也有裂隙, 將其列為此地區之第三組地表裂隙。

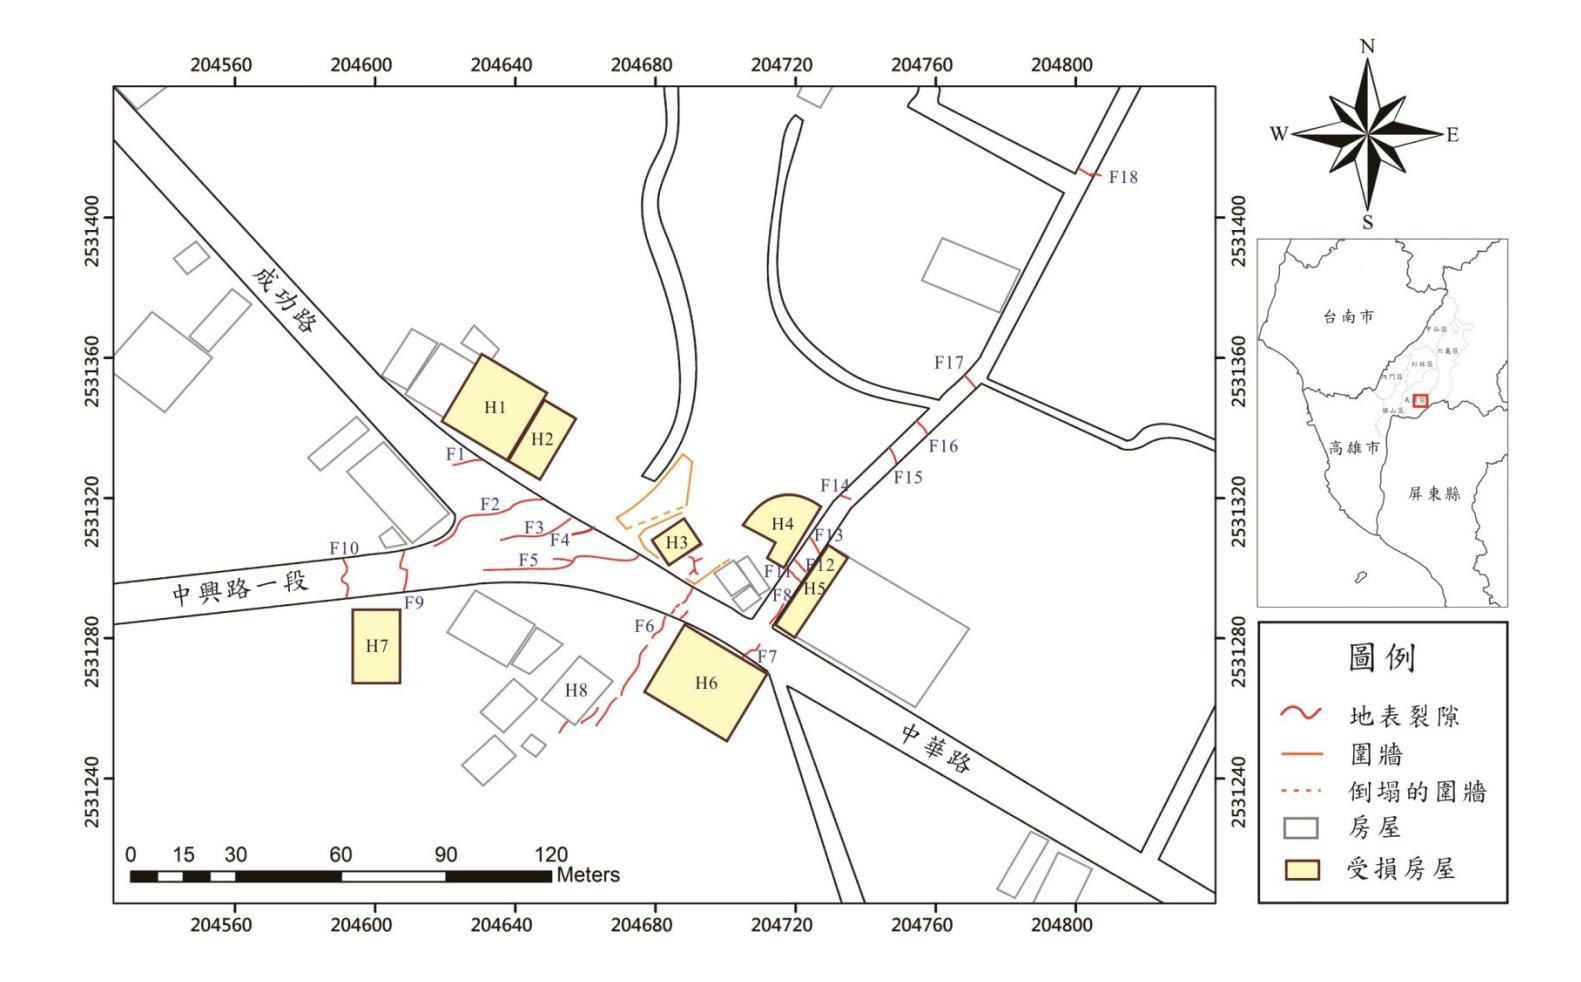
圖 5.3 小山地區地表裂隙與受損建物分布圖。

在成功路—中華路西北東南向的馬路上可觀察到七道非常明顯 的地表裂隙,如圖 5.3 的 F1~F7。這些地表裂隙皆屬鋸齒狀開張型裂 隙,開裂寬平均為5公釐,而最寬的一道可達3公分;長度的部分, 除了圖 5.3 中的 F4、F7 外,其他五道皆有數十公尺長,走向各道有 些許不同,介於 210°~250°間,並有一些延續性較差、方向介於 230°~250°的短裂隙分布在成功路與中華路上。 地表裂隙 F2 為此區裂 隙延續性最好的,長約30公尺,其方向並沒有太大的改變,破裂型 熊與一般道路出現的柏油路因疲乏或車轍造成之破壞型熊明顯不同, 如照片 5.1.2-1。地表裂隙 F3 與地表裂隙 F2 雷同,長度約 20 公尺, 裂隙開口最寬達 3 公分;地表裂隙 F5 雖整體延續性佳,但裂隙方向 在中華路向中興路一段延伸時,有較明顯的改變(如照片 5.1.2-2),且 延續至中華路中間後,裂隙與柏油路疲勞或車轍所造成的裂隙結合, 並分岔成兩道後,又再結合成一道,向中興路一段方向延伸(如照片 5.1.2-3),因此本研究認為此裂隙應是柏油路原有些許的疲勞破壞, 受甲仙地震影響,造成地表裂隙沿原本存在的疲勞破壞處出現,並向 前後延伸,而延伸的部分其開裂縫相較疲勞破壞處新鮮。地表裂隙 F6 相較其他道裂隙較為不同,該裂隙並非連續成一道,而是斷斷續 續的,儘管其並非是一道連續完整的裂隙,卻可從中華路追跡至受損 連棟樓房 H6 的左後方,長約 60 公尺,走向約為 220°,本裂隙穿過

三種不同材質的地面,包含柏油(如照片 5.1.2-4)、水泥地面(如照片 5.1.2-5)及土壤(如照片 5.1.2-6、7);地表裂隙 F6 在中華路上的開裂寬 達 1.5 公分,往西南延伸開裂寬漸變小,且在左側車道上與較短的兩 道向右跳躍裂隙呈雁行排列,裂隙從中華路延伸至受損連棟樓房 H6 西南側的土壤空地上,其開裂寬達 3 公分(如照片 5.1.2-6),並繼續向 未受損平房 H8 的前院水泥空地延伸。

中興路一段離Y型叉路口約二十公尺的建築物H7(如圖 5.3,為 農民直賣所)兩側距離相似的位置,各有一道裂隙,即圖 5.3 中的 F9 和 F10,東側裂隙走向為 5°(即圖 5.3 中的裂隙 F9,照片 5.1.2-8),西 側裂隙走向 355°(圖 5.3 中的裂隙 F10,照片 5.1.2-9),這兩道裂隙皆 在道路中間與柏油路的疲勞破壞結合後,再貫穿柏油路,且 F10 往北 甚至延伸到水溝的水泥護牆,並可見該裂隙在水泥護牆的垂直面以高 角度開裂(照片 5.1.2-10),而建築物 H7 的地板也有損壞情形。儘管這 兩道地表裂隙也相當明顯,但與先前觀察到近乎橫切道路之裂隙方向 不同,再加上只有兩道接近南北向的裂隙,故本研究暫時不把這兩道 裂隙加入討論。

離 Y 字叉路口約二十米的中華路右側柏油小路上,有至少八道 橫切小路的鋸齒狀開張裂隙,開裂口一般皆小,僅1公釐寬,走向大 約是 325°,與高美醫專地區觀察到平行道路的地表裂隙方向相同,圖 5.3 中的裂隙 F16 為最南邊的一道。由於柏油小徑寬度窄,這些裂隙 相對延伸性較差,且裂隙方向與中華路平行,本研究推斷這些裂隙與 柏油小徑本身結構和地震波之間有較大的關連性,不再多加探討。

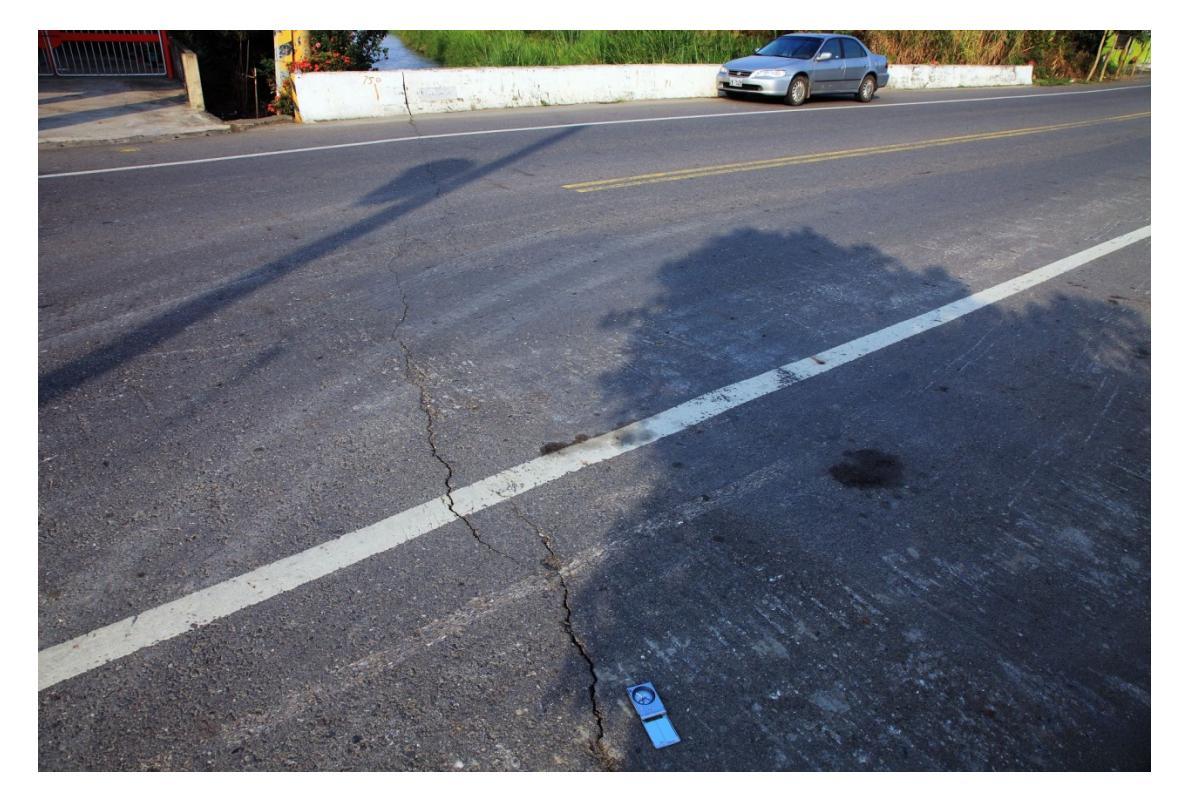
高美醫護管理專科學校位在高 140 號縣道(成功路)上,其校區分 跨在成功路的兩側,從高美醫專分校至主校區地勢上略為抬升,較高 於鄰近處,如照片 5.1.1-1。成功路寬約 11 公尺,地表裂隙沿著高美 醫專分校校區外的成功路北側,即靠近高雄市美濃區市集路段開始出 現,一路向高美醫專本校區方向密集出現,地表裂隙的出現延續約至 縣道 9.5 公里處。所見的裂隙散布在成功路上與路旁,並有幾道裂隙 是向路旁結構物延伸,造成結構物受損,如照片 5.1.1-2;另外於成功 路西側有兩條約 6 公尺寬的柏油小徑之部分路段也有許多裂隙與道 路受損情形出現,受損小徑一號離成功路約100公尺,與成功路平行, 受損小徑二號離成功路約300公尺,與成功路約夾60°,這兩條受損 小徑彼此並沒有相交路段,如圖5.2。

照片 5.1.1-2 高美醫專附近之成功路上裂隙,可看到裂隙延伸至水泥 護牆上。(劉彥求 攝)

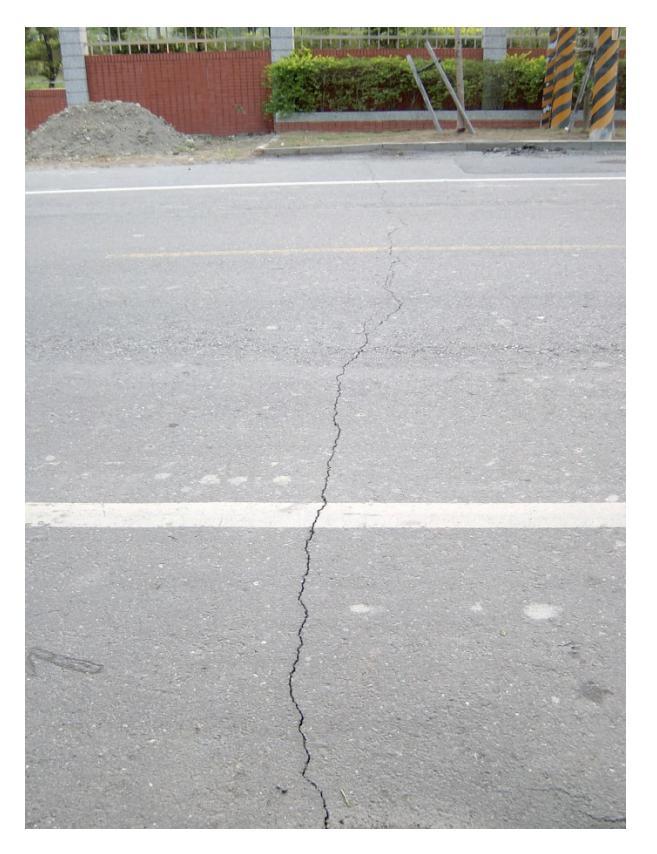
照片 5.1.1-3 高美醫專前地表裂隙 F3。

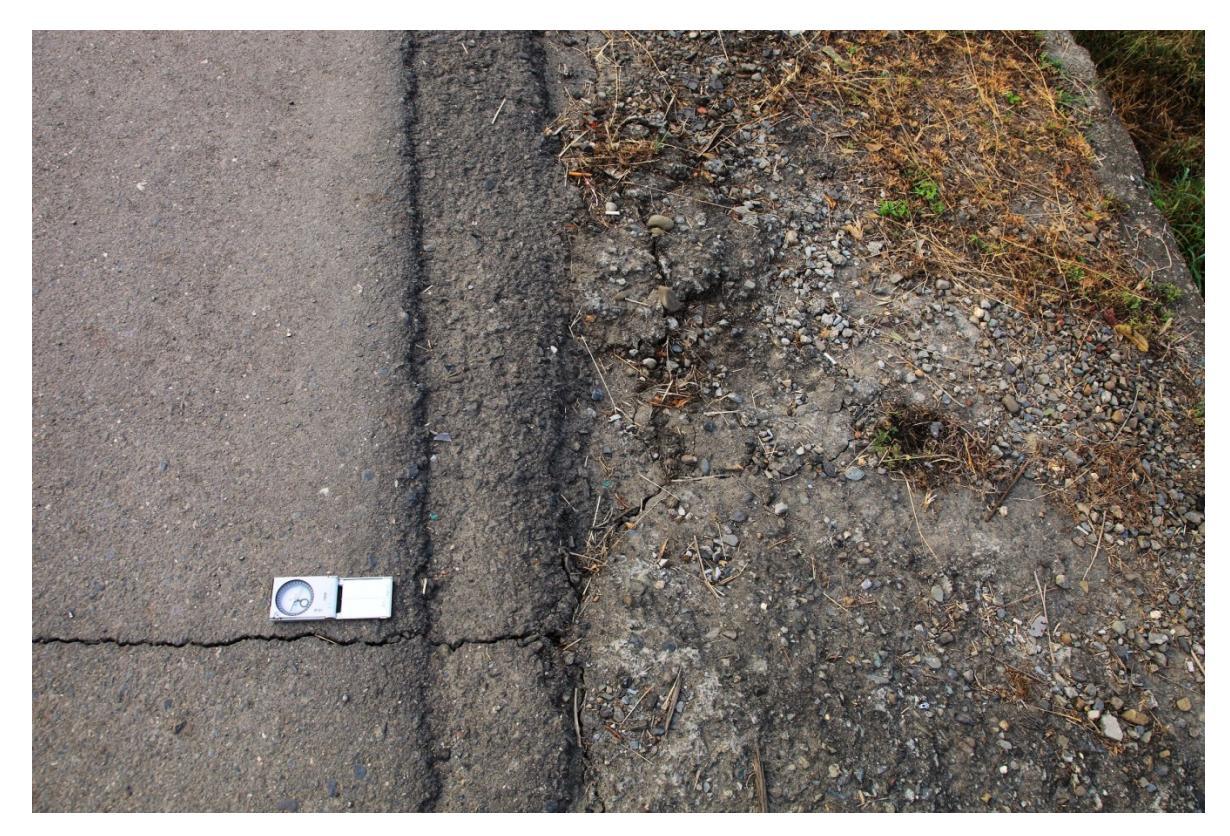
照片 5.1.1-4 高美醫專前地表裂隙 F6,其向西延伸至礫石水泥地道上。(劉彥求 攝)

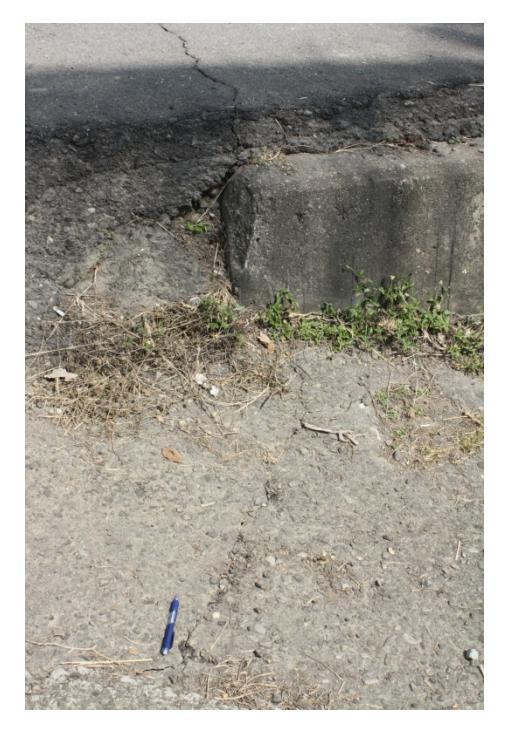
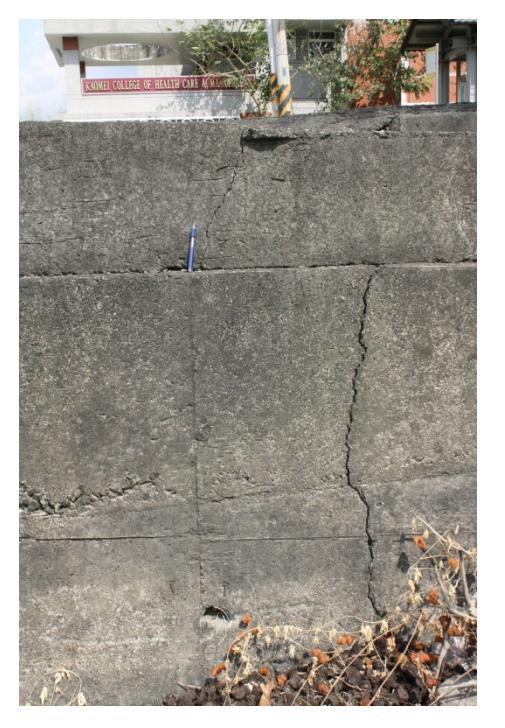
照片 5.1.1-6

高美醫專地表裂隙 F7 向西側之水泥護牆及礫石水泥斜坡延伸。(黃文 正 攝)

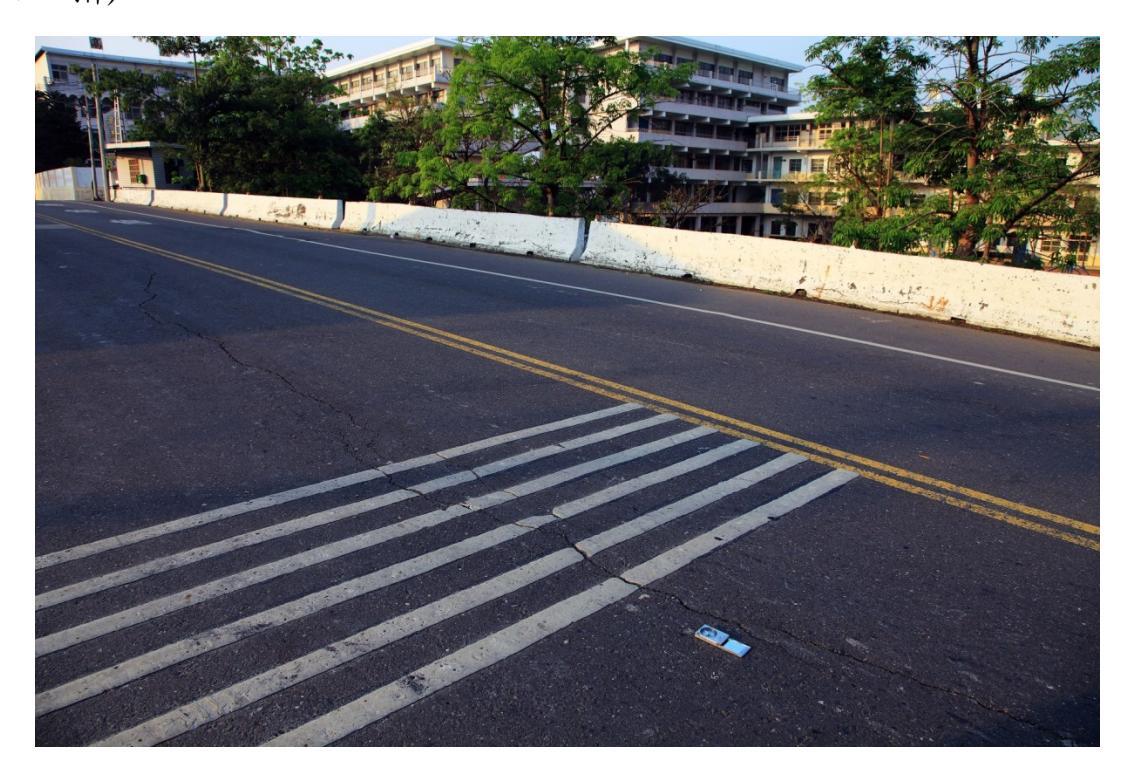
坡上,並於道路東西兩側皆有出現,如照片 5.1.1-7。裂隙兩側有明顯 的高低差,特別是在成功路西側所觀察到的地表裂隙。這些地表裂隙 各道是由數道較短的裂隙組成,因出現位置是位於上坡且道路西側下 方為籃球場,加上出現的型態與鄰近馬路上的舊裂隙雷同,也與一般 道路上出現的柏油路疲乏破壞有些許類似,推測成因與地下管線及柏 油路疲乏相關,因此本研究將不再進一步探討此組裂隙。另外,在成 功路東側與水泥的接縫處及鄰近接縫處也可以觀察到零星的開張裂 隙,這與道路結構在接縫處相對脆弱特性相關,故本研究也不將這些 裂隙列為探討的對象。

照片 5.1.1-7 高美醫專分校南側之平行道路的地表裂隙,從照片中可 看出位於上坡,推測其成因與地下管線及柏油路疲乏相關。(劉彥求 攝)

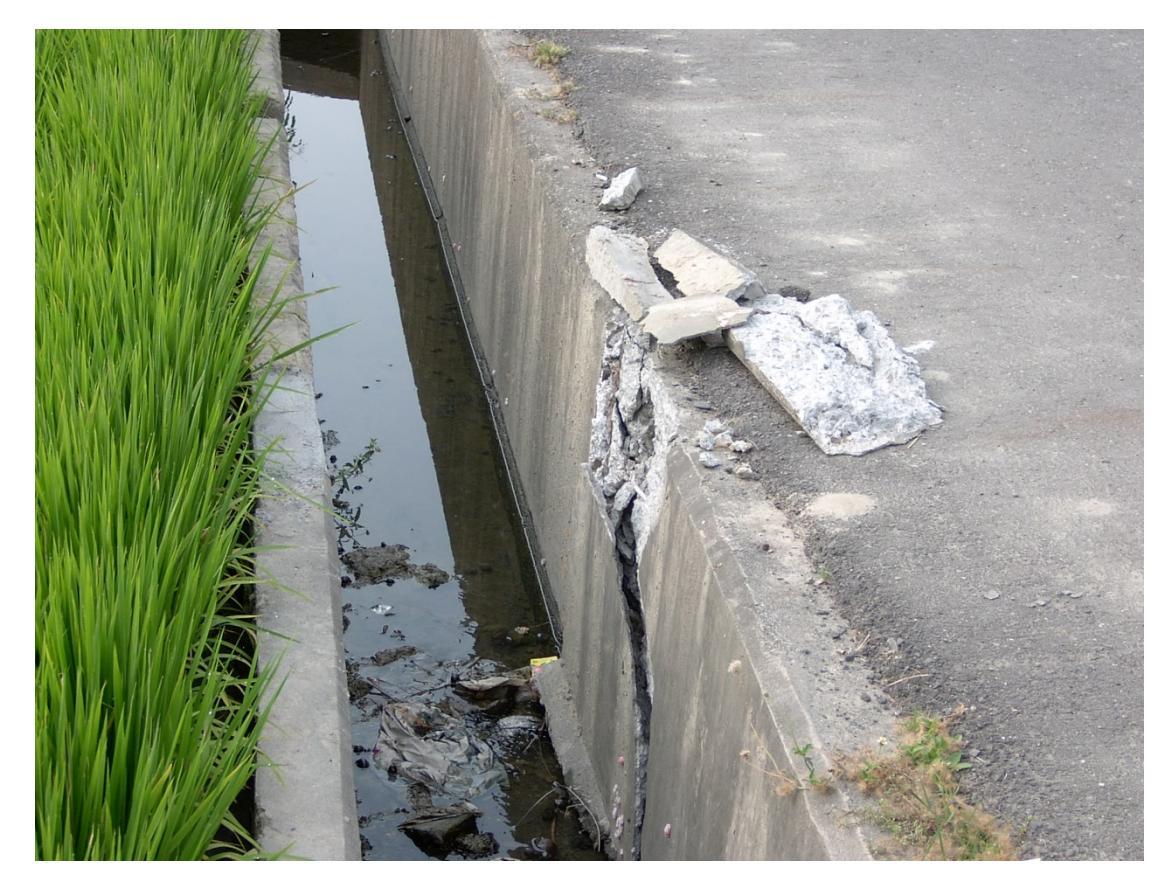
照片 5.1.1-8 高美醫專西側平行的柏油小徑, 即圖 2 中的受損小徑一號上的水泥溝明顯損害。(黃文正 攝)

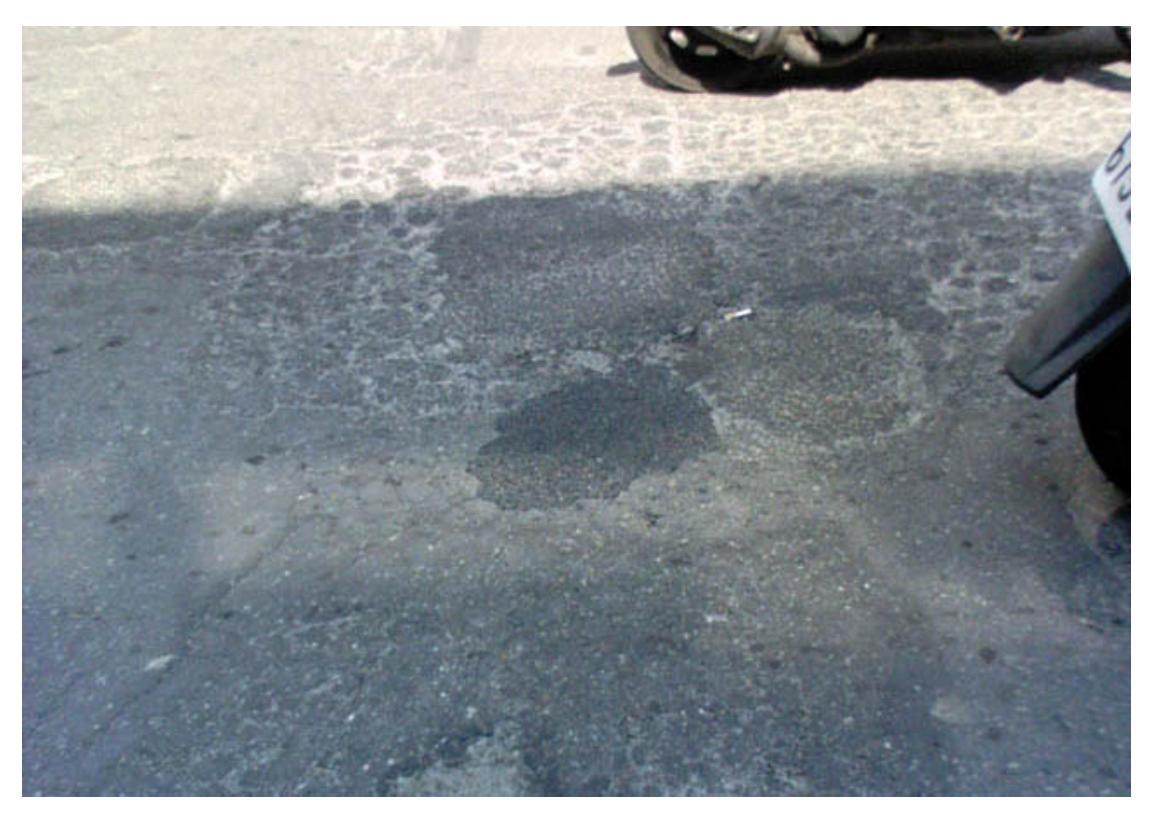
照片 5.1.2-1 柏油路車轍疲勞破壞。

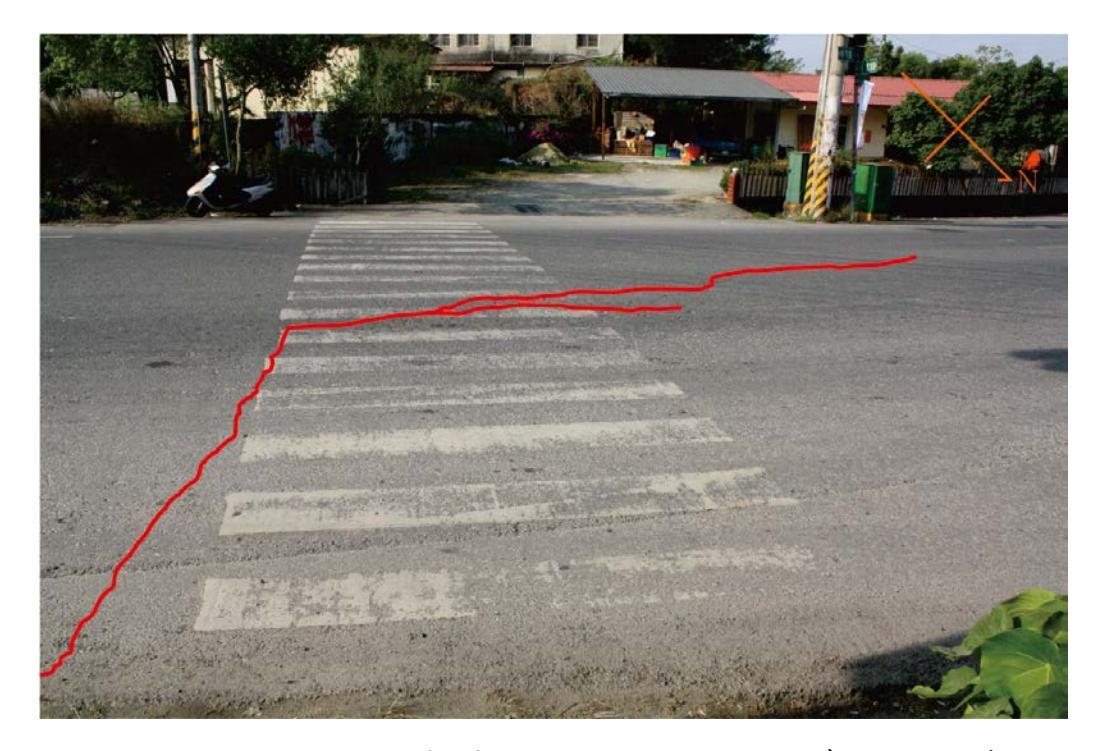
照片 5.1.2-2 小山社區地表裂隙 F5 起始位置與延續方向。(黃文正攝)

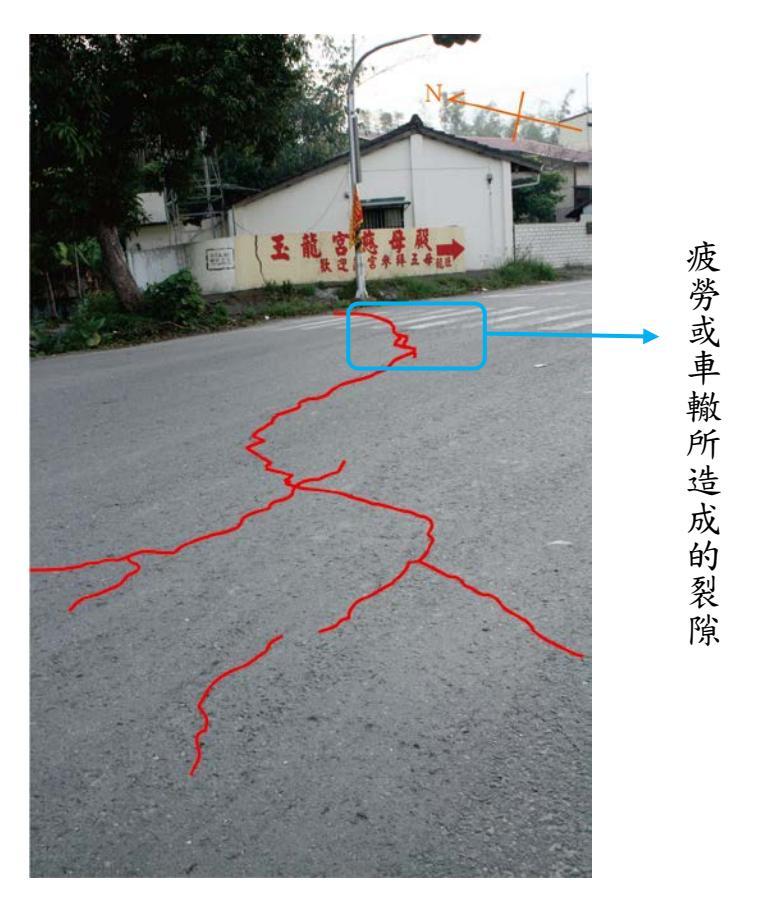
照片 5.1.2-3 小山社區地表裂隙 F5 往東北方看,於分叉點可看到 F5 與疲勞或車轍所造成的裂隙結合。(黃文正 攝)

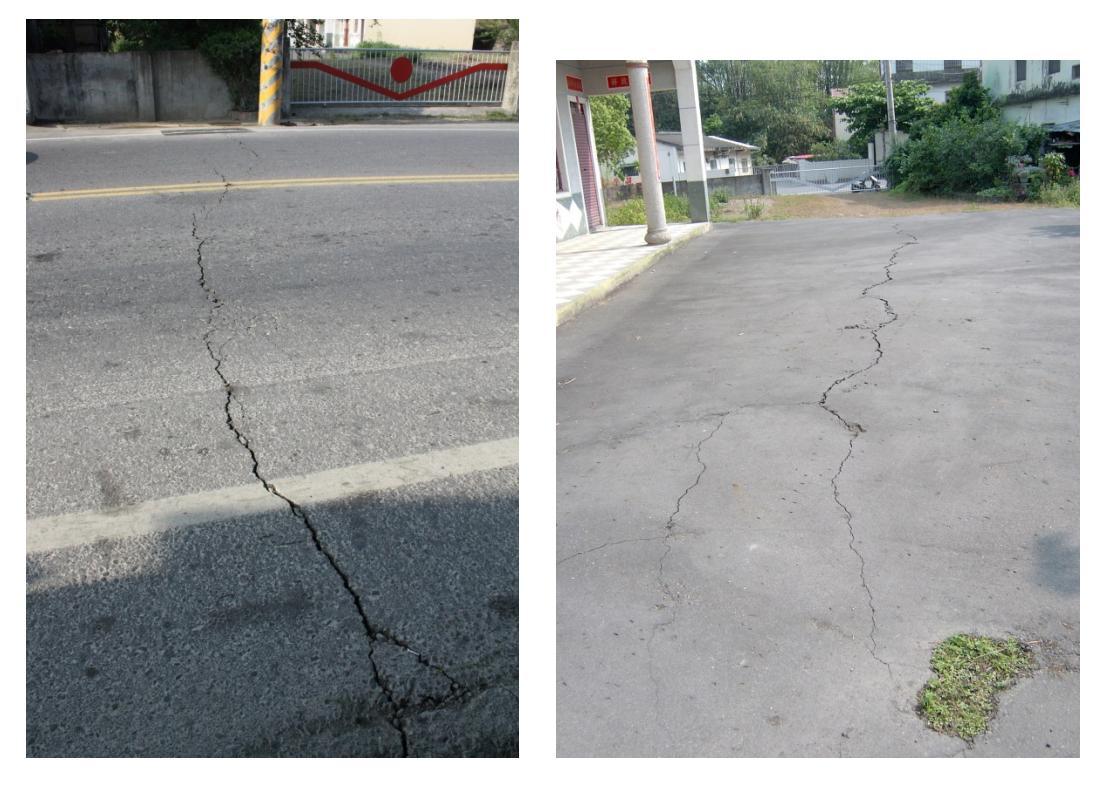
照片 5.1.2-4

小山社區地表裂隙 F6 分別在柏油路與水泥空地上之延伸。(黃文正攝)

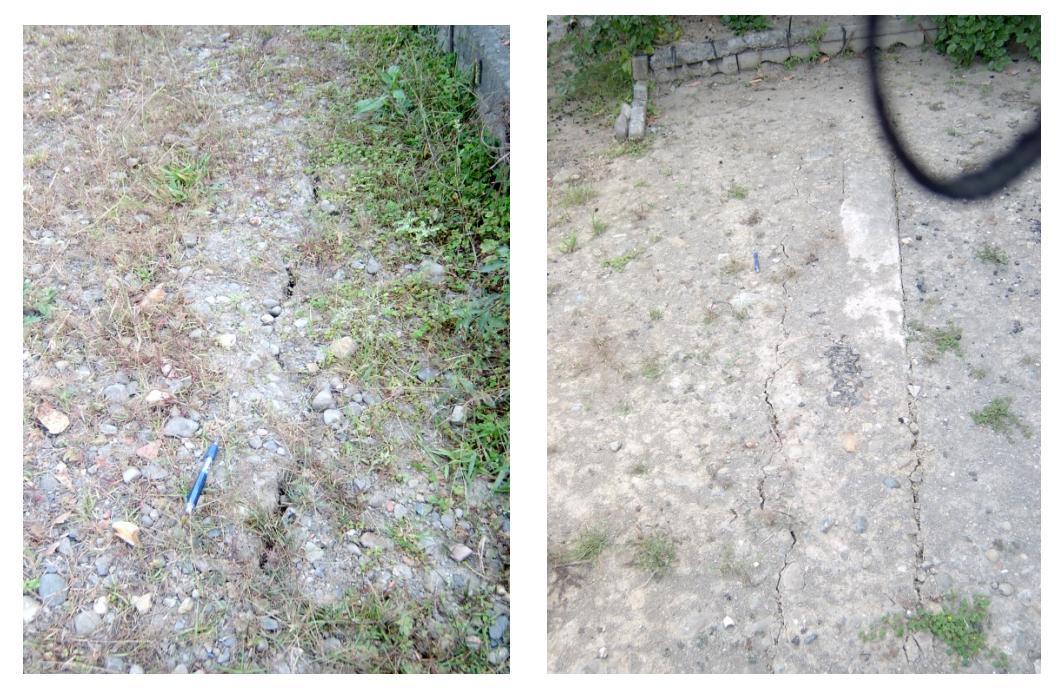
照片 5.1.2-6

小山社區地表裂隙 F6 在小礫石泥土空地上之延伸。(黃文正 攝)

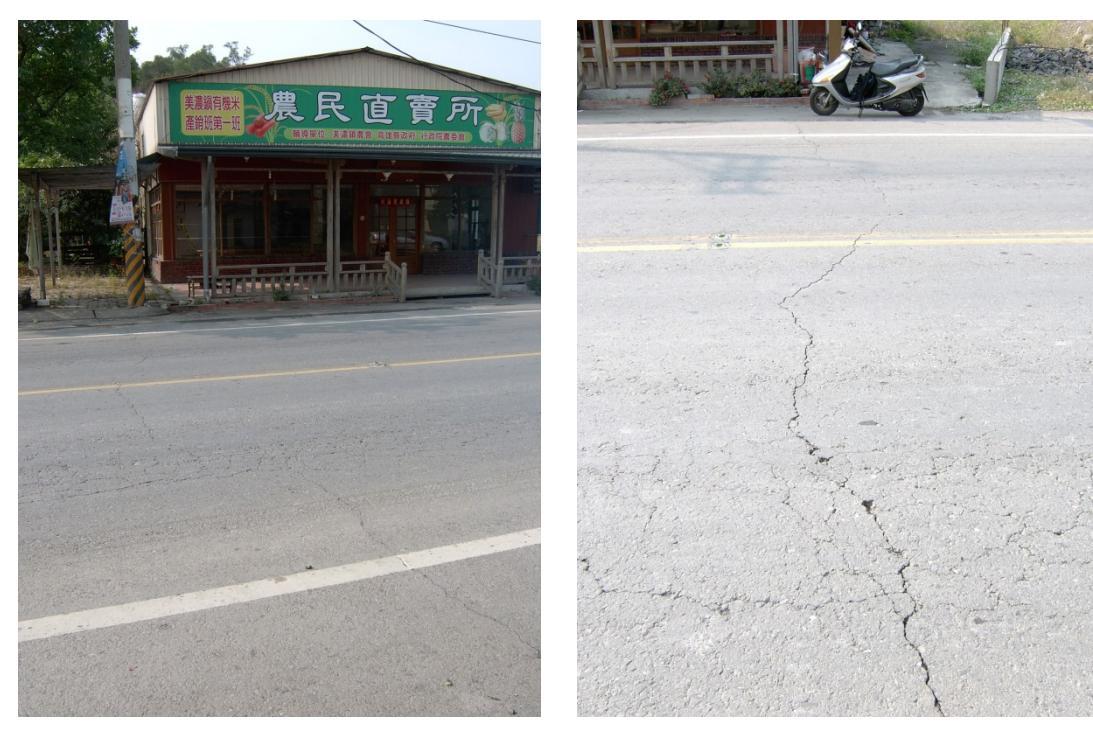
照片 5.1.2-8

小山社區地表裂隙 F9 與 F10。(黃文正 攝)

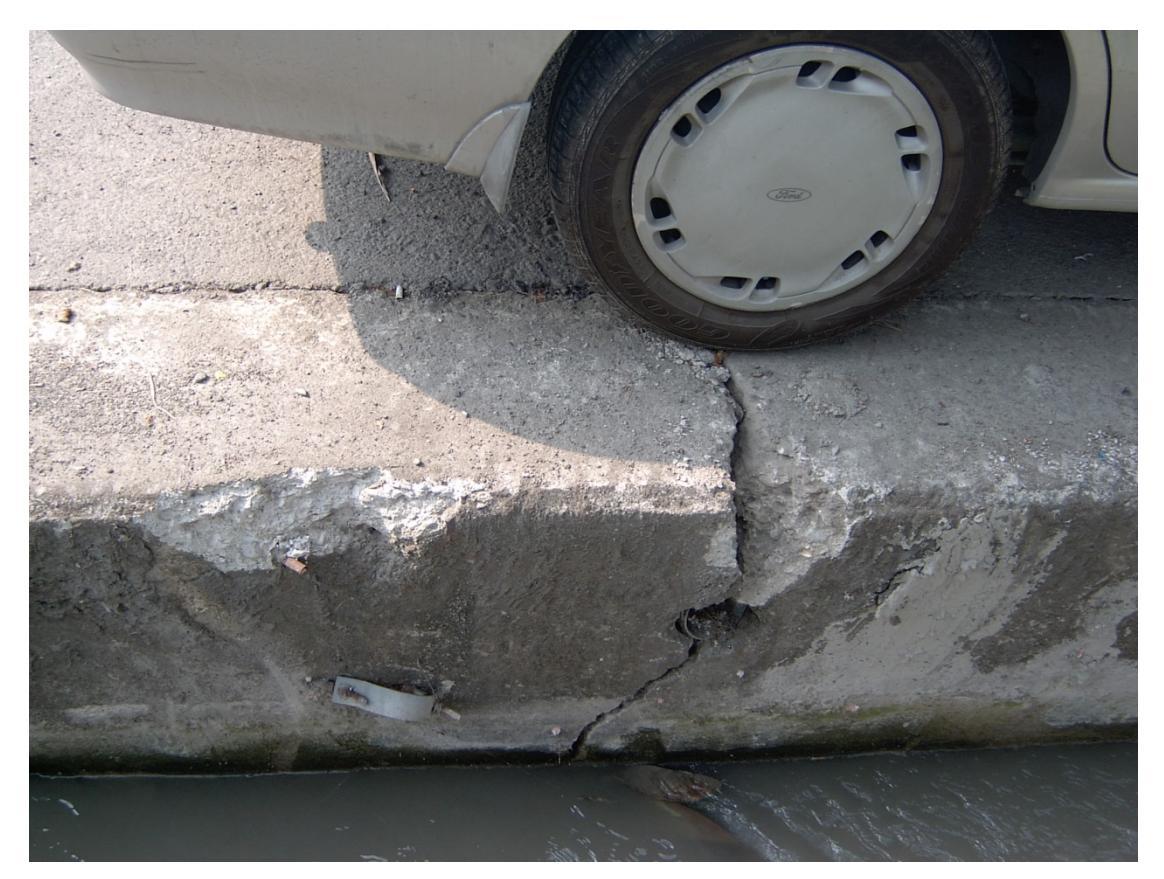
照片 5.1.2-10 小山社區地表裂隙 F10 往北延伸至水泥溝牆,水泥溝 牆垂直面以高角度開裂。(黃文正 攝)

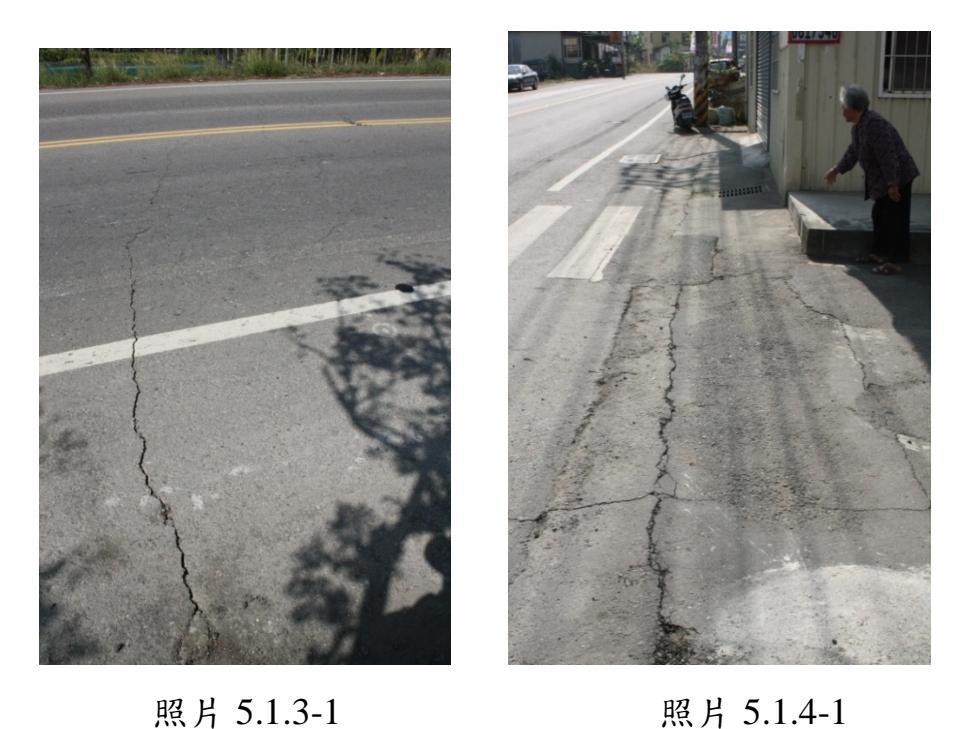
照片 5.1.3-1 文昌宫區域之地表裂隙,長約8公尺,切穿南下車道但 並未延伸至北上車道。(黃文正 攝)

照片 5.1.4-1 龍肚街口之地表裂隙出現在中華路與其平行的水泥人 行道及人行道與房屋的接縫處。(黃文正 攝)

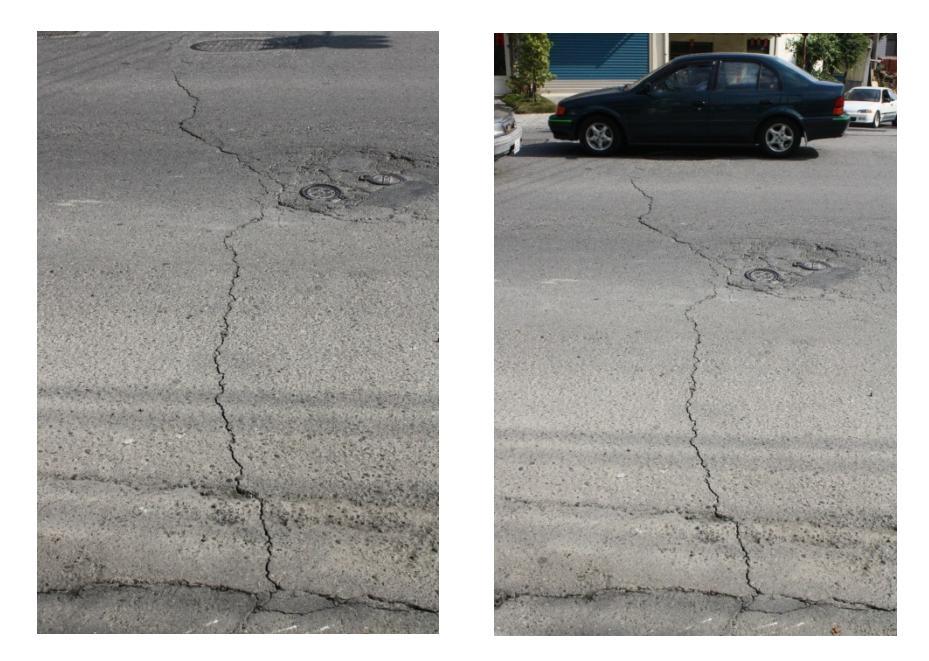
# 照片 5.1.4-2

龍肚街口北北西走向之裂隙,從小巷道向龍肚街延伸。(黃文正 攝)

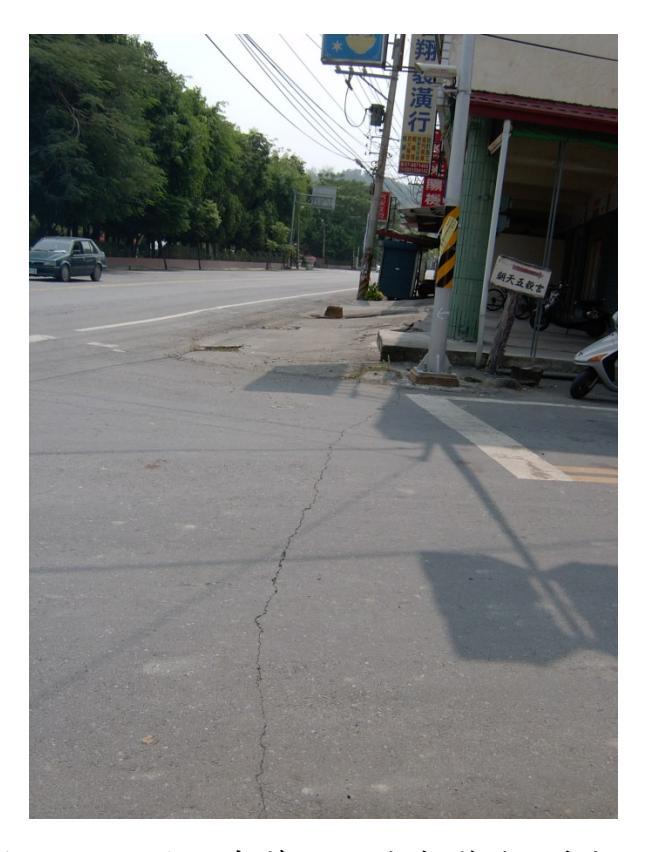
照片 5.1.4-4 獅山街口平行中華路之地表裂隙,僅出現與柏油路上。 (黃文正攝)

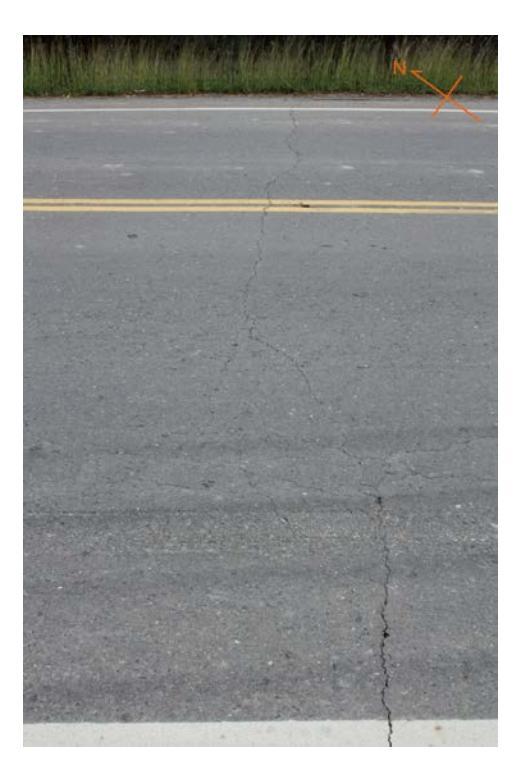
照片 5.1.5-2 竹子門地區地表裂隙 F1,位在大崎下至竹子門右轉的 斜坡之前。(黃文正 攝)

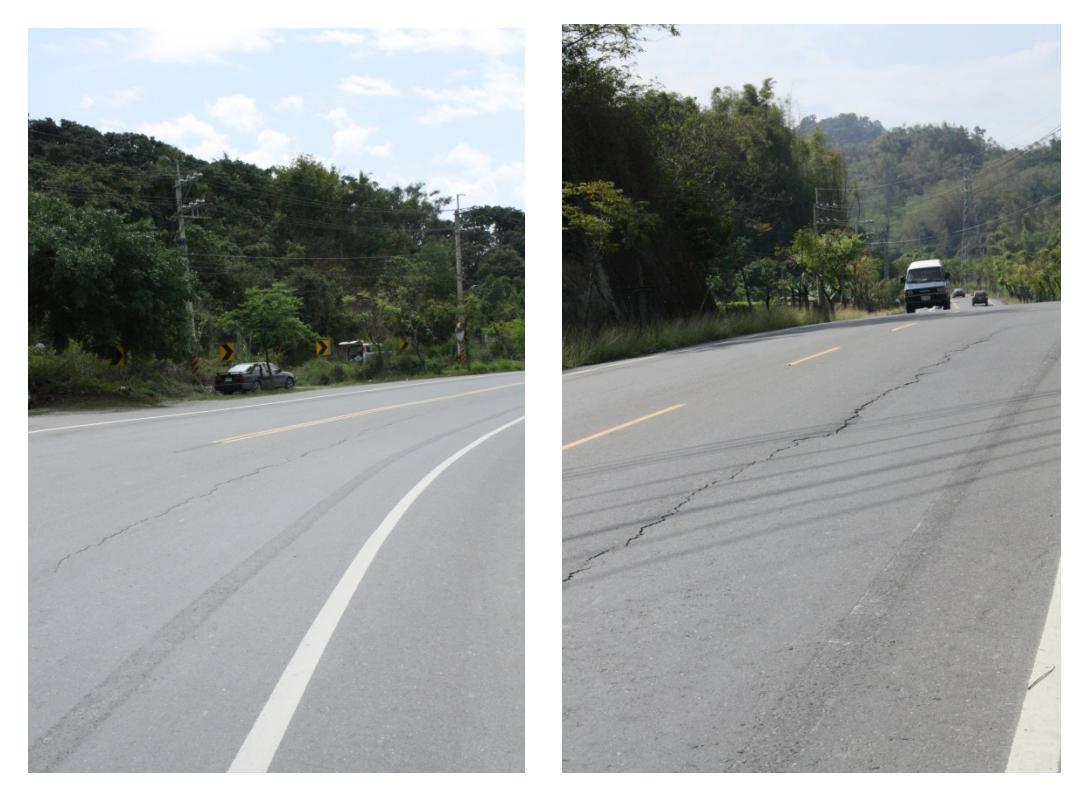
## 照片 5.1.5-3

朝南拍攝竹子門地區地表裂隙 F2a,裂隙從右轉斜坡開始至本路段上坡終點處,總長約125公尺。(黃文正 攝)
