應用地質研究所 碩士論文

探討甲仙地震之地表破壞與觸發斷層之關係

**Study of the Relationship between Surface Rupture and Faulting in Relation to Jiashian Earthquake**

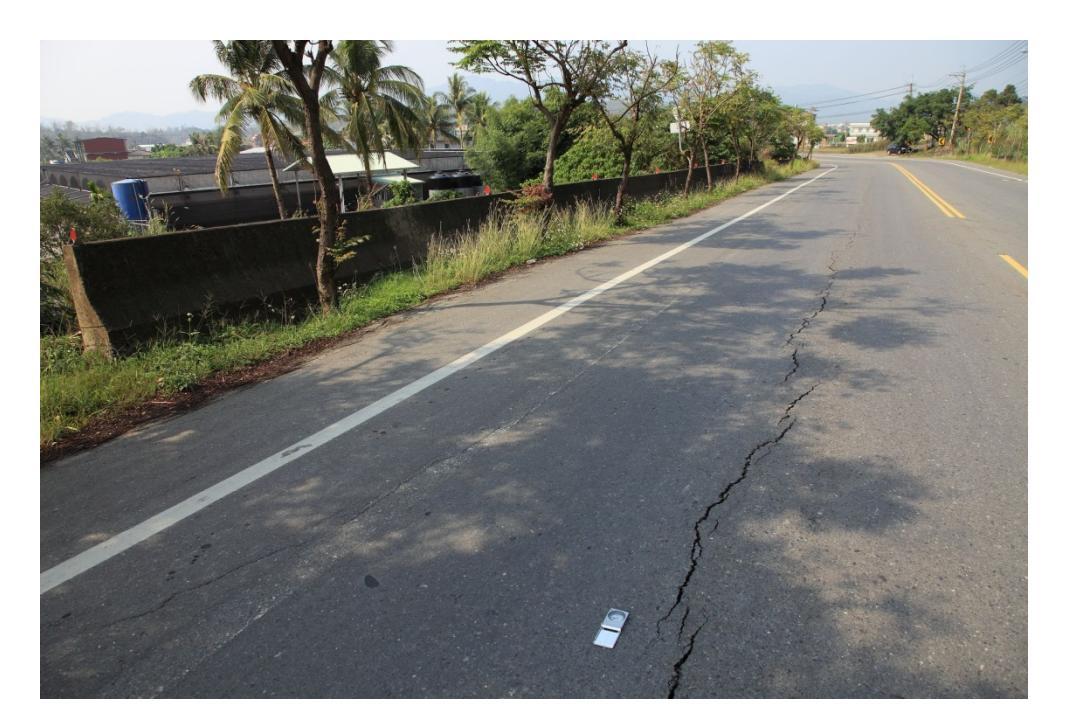
照片 5.1.5-5 朝北的方向拍攝之竹子門地區地表裂隙 F2a。(劉彥求攝)

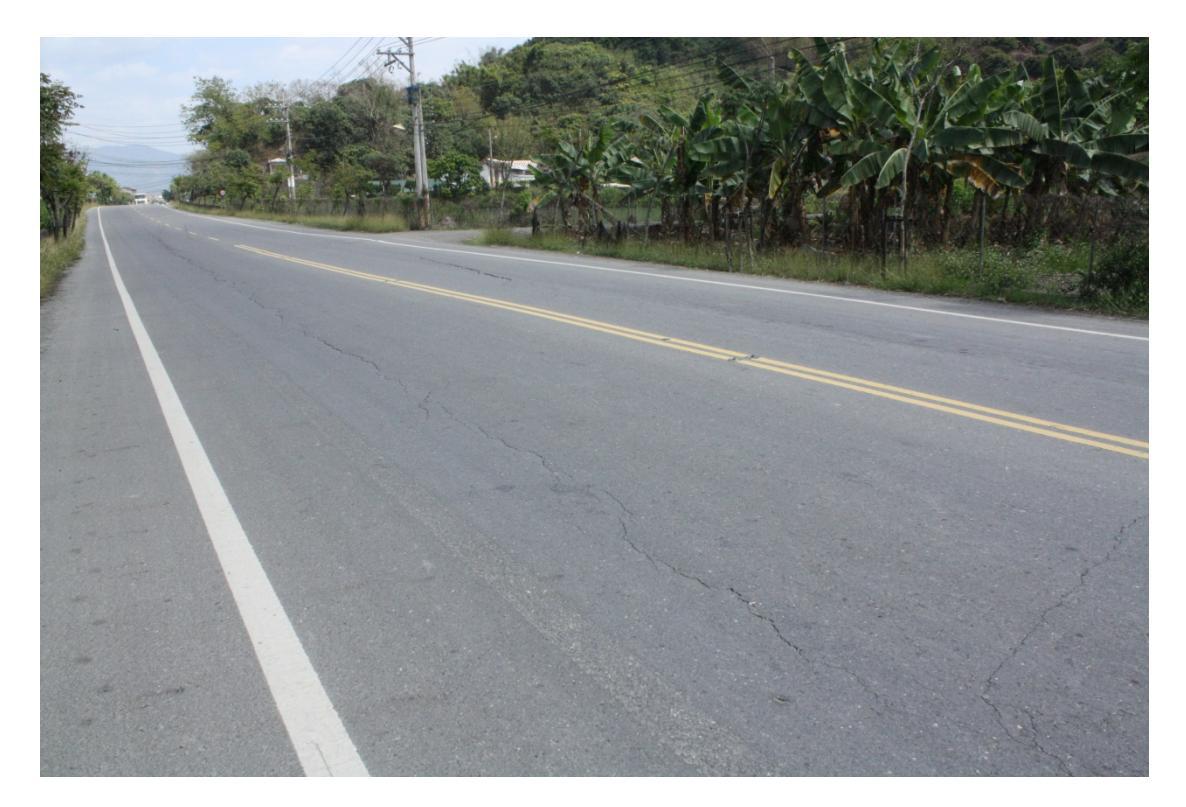
照片 5.1.5-6 朝北的方向拍攝之竹子門地區地表裂隙 F2b,中華路在 此段為一緩下坡。(黃文正 攝)

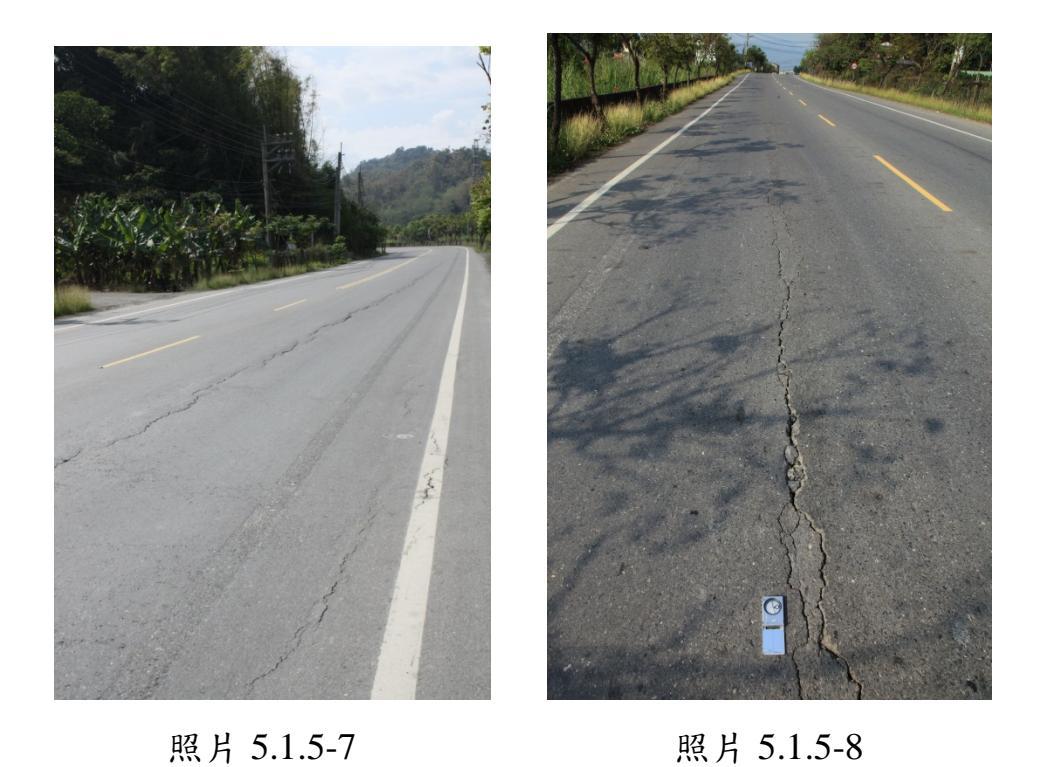
照片 5.1.5-7 朝南的方向拍攝之竹子門地區地表裂隙 F2b。(黃文正攝)

照片 5.1.5-8 朝北的方向拍攝之竹子門地區地表裂隙 F2b。(劉彥求攝)

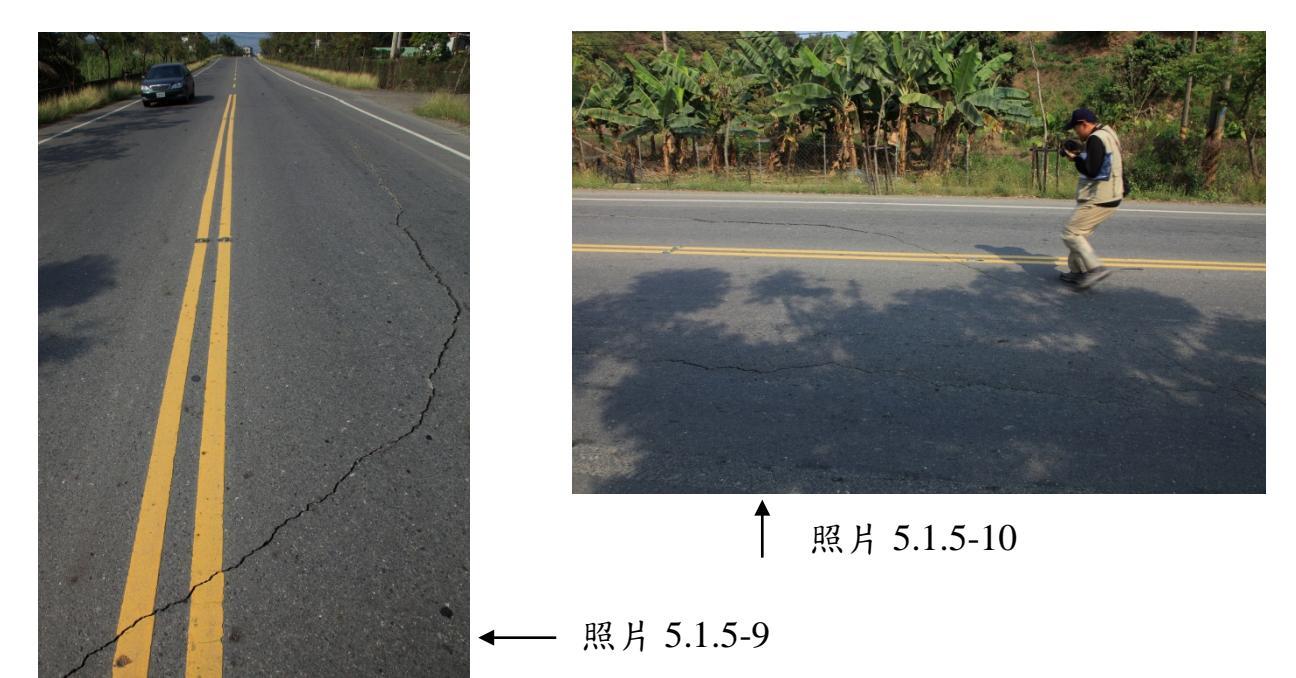
照片 5.1.5-9、5.1.5-10 朝北的方向拍攝竹子門地區地表裂隙 F2b 尾端,裂隙形狀呈類似魚鉤狀。(劉彥求 攝)

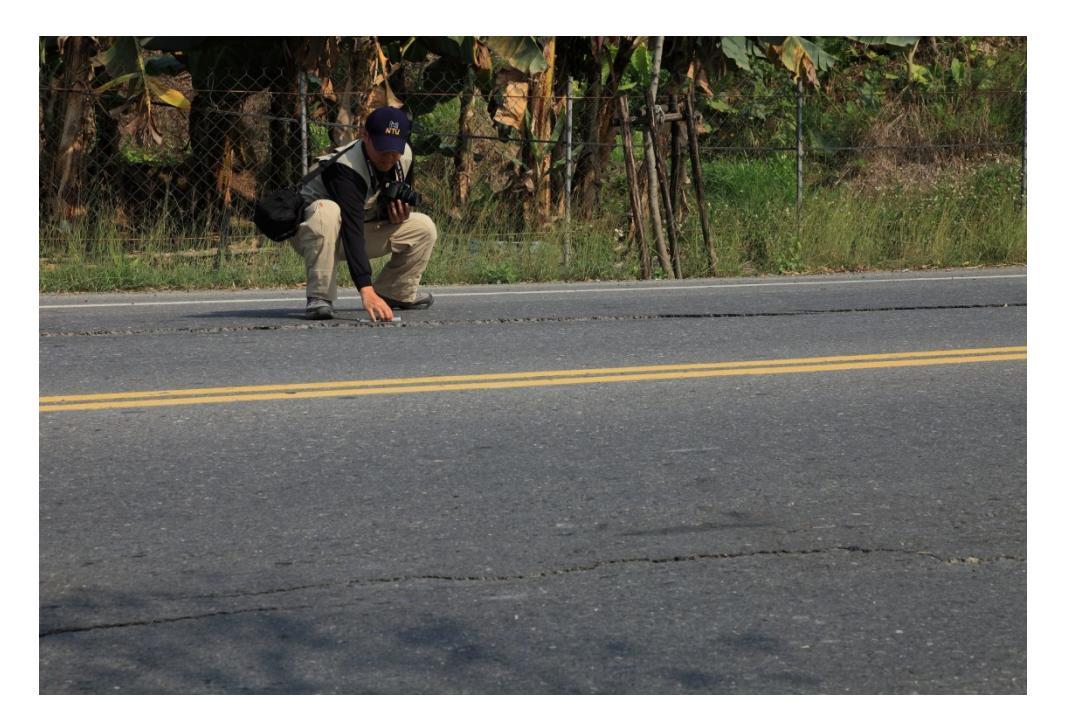
照片 5.1.5-11 在地表裂隙 F2b 尾端可以明顯看到裂隙兩側有高低差。 (劉彦求 攝)

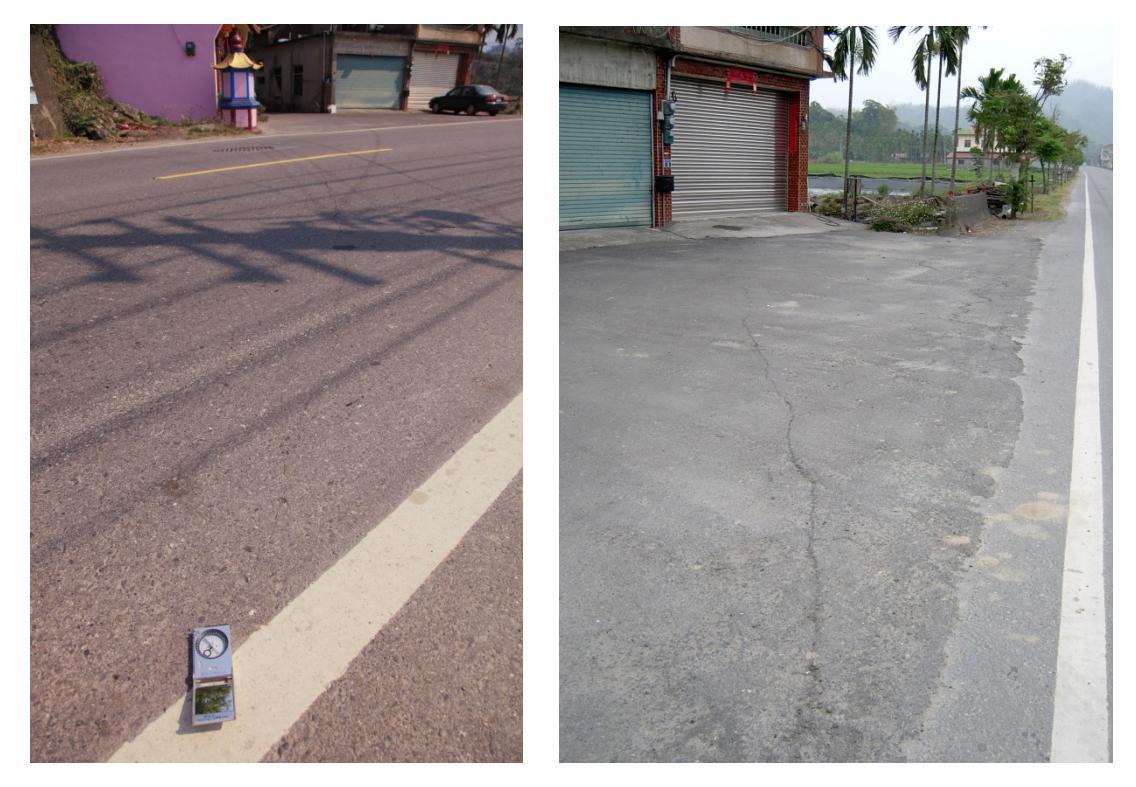
照片 5.1.5-12 照片 5.1.5-13 地表裂隙 F15 從南側車道向竹門路 3 號延伸。(劉彥求 攝)

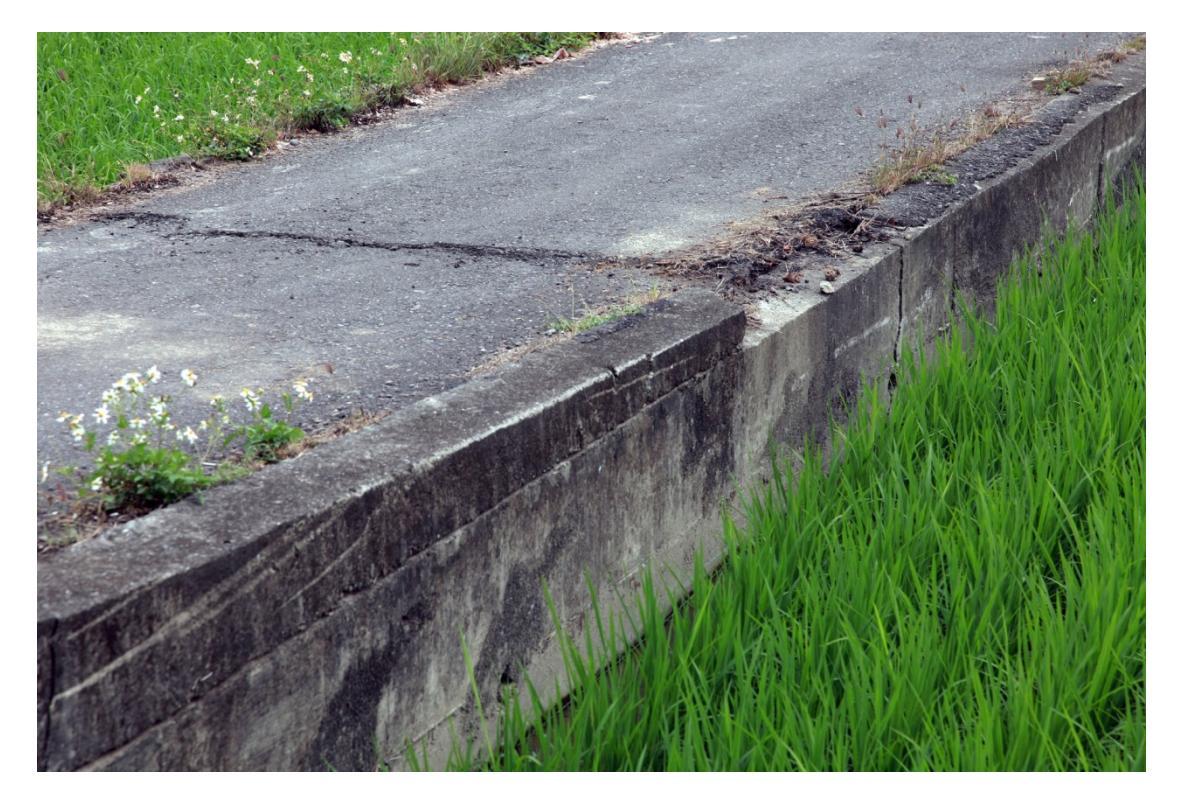
照片 5.1.5-14 區段 4 的北側柏油小路横切並切穿小路的裂隙,水泥 牆上也有垂直方向裂縫。(劉彥求 攝)

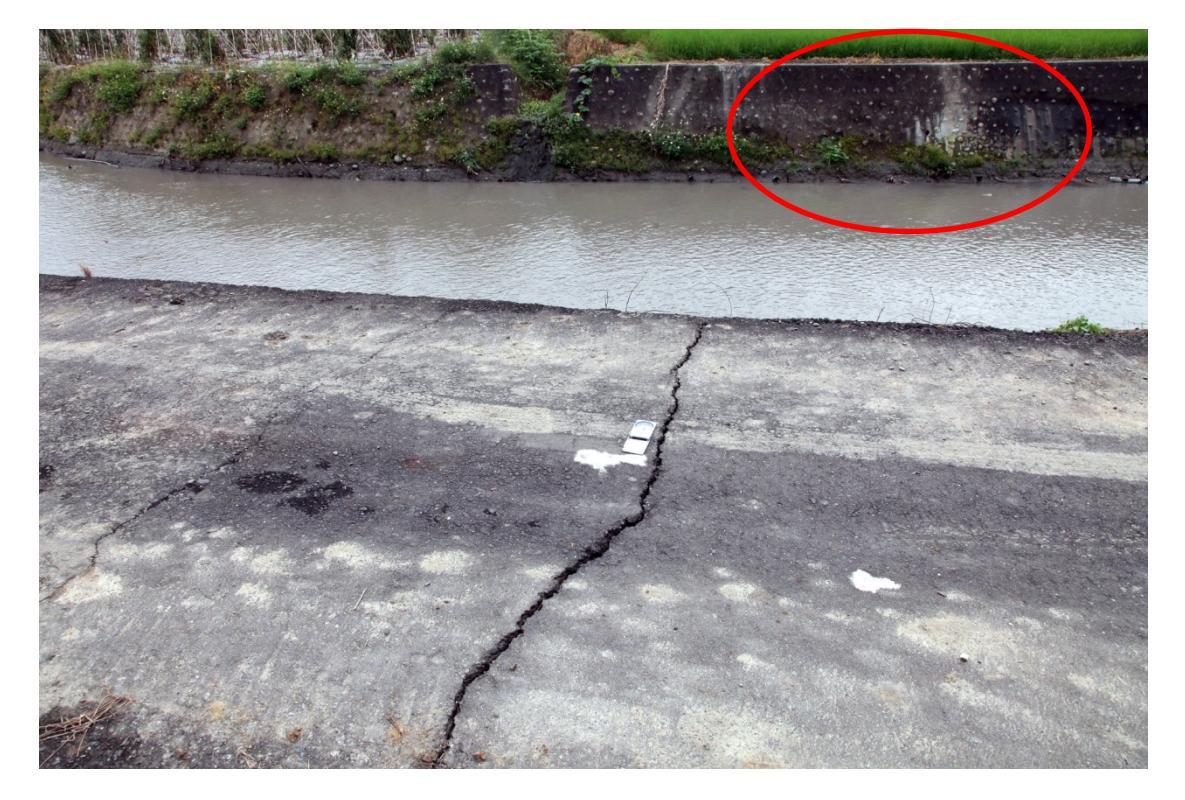
照片 5.1.5-15 竹子門溝溝牆及其兩旁的柏油路皆可觀察到明顯的裂隙。(劉彥求 攝)

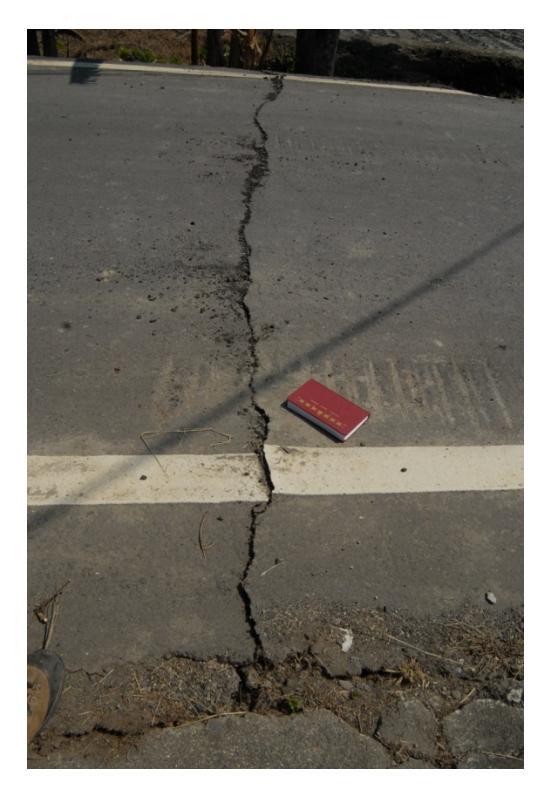
照片 5.1.5-16 獅山大圳旁橫切柏油小路的裂隙,裂隙左右兩側有約 0.5 公分的高低差,並有約1公分的錯移量。(張中白 攝)

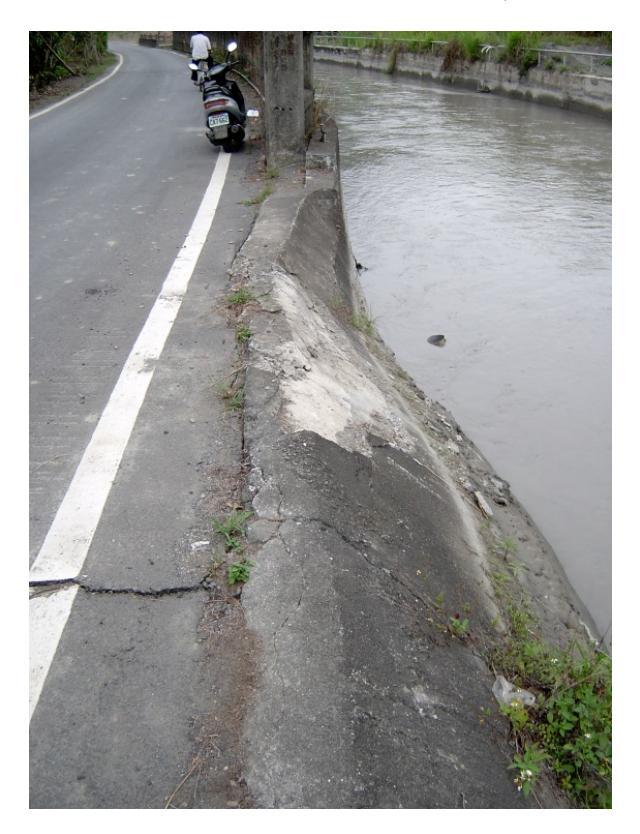
照片 5.1.5-17 獅山大圳旁橫切柏油小路的裂隙往獅山大圳水泥壁上延伸, 並和高角度閉合的裂隙相連。(黃文正攝)
