碩士論文

台灣西南部中寮隧道北端旗山與龍船斷層帶構造特性研究

Characteristics of the Chishan and Lungchuan Faults exposed around the north end of Zhongliao Tunnel, Southwestern Taiwan

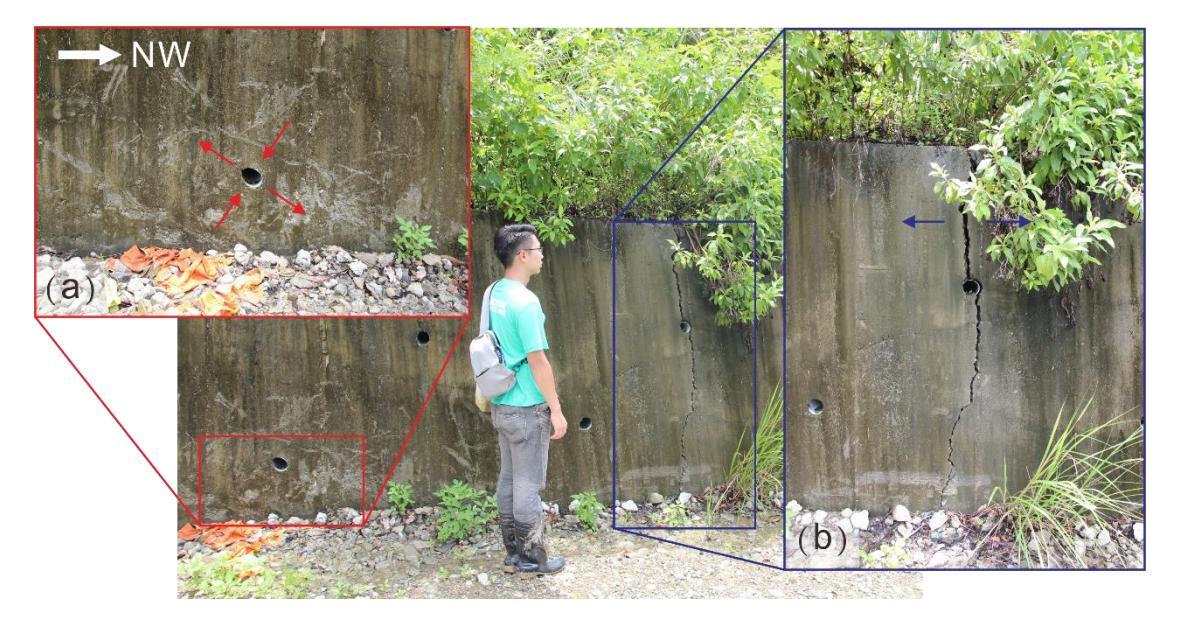
在露頭 D5 的位置,本研究發現了遭到變形的橢圓形水管,本研究認為可以用於指示水泥牆變形的形態(圖 67),由於在一旁也有未變形的圓形水管,因此本研究假設水管在無受外力的原始狀態下為圓形,橢圓形水管的長軸方向傾向西北方且與地面夾約30°,顯示此水管可能受到了一斜向方向的推擠作用(圖 67a),本研究也可以觀察到牆上的裂隙有上寬下窄的特性(圖 67b),可能表示該地存在由下而上的推擠之應力或邊坡潛移滑動。

圖 67 山間小路的人造物變形。位於露頭 D5。(a)受斜向的應力擠壓 而變形的水管;(b)因向上擠壓而開裂的裂縫。

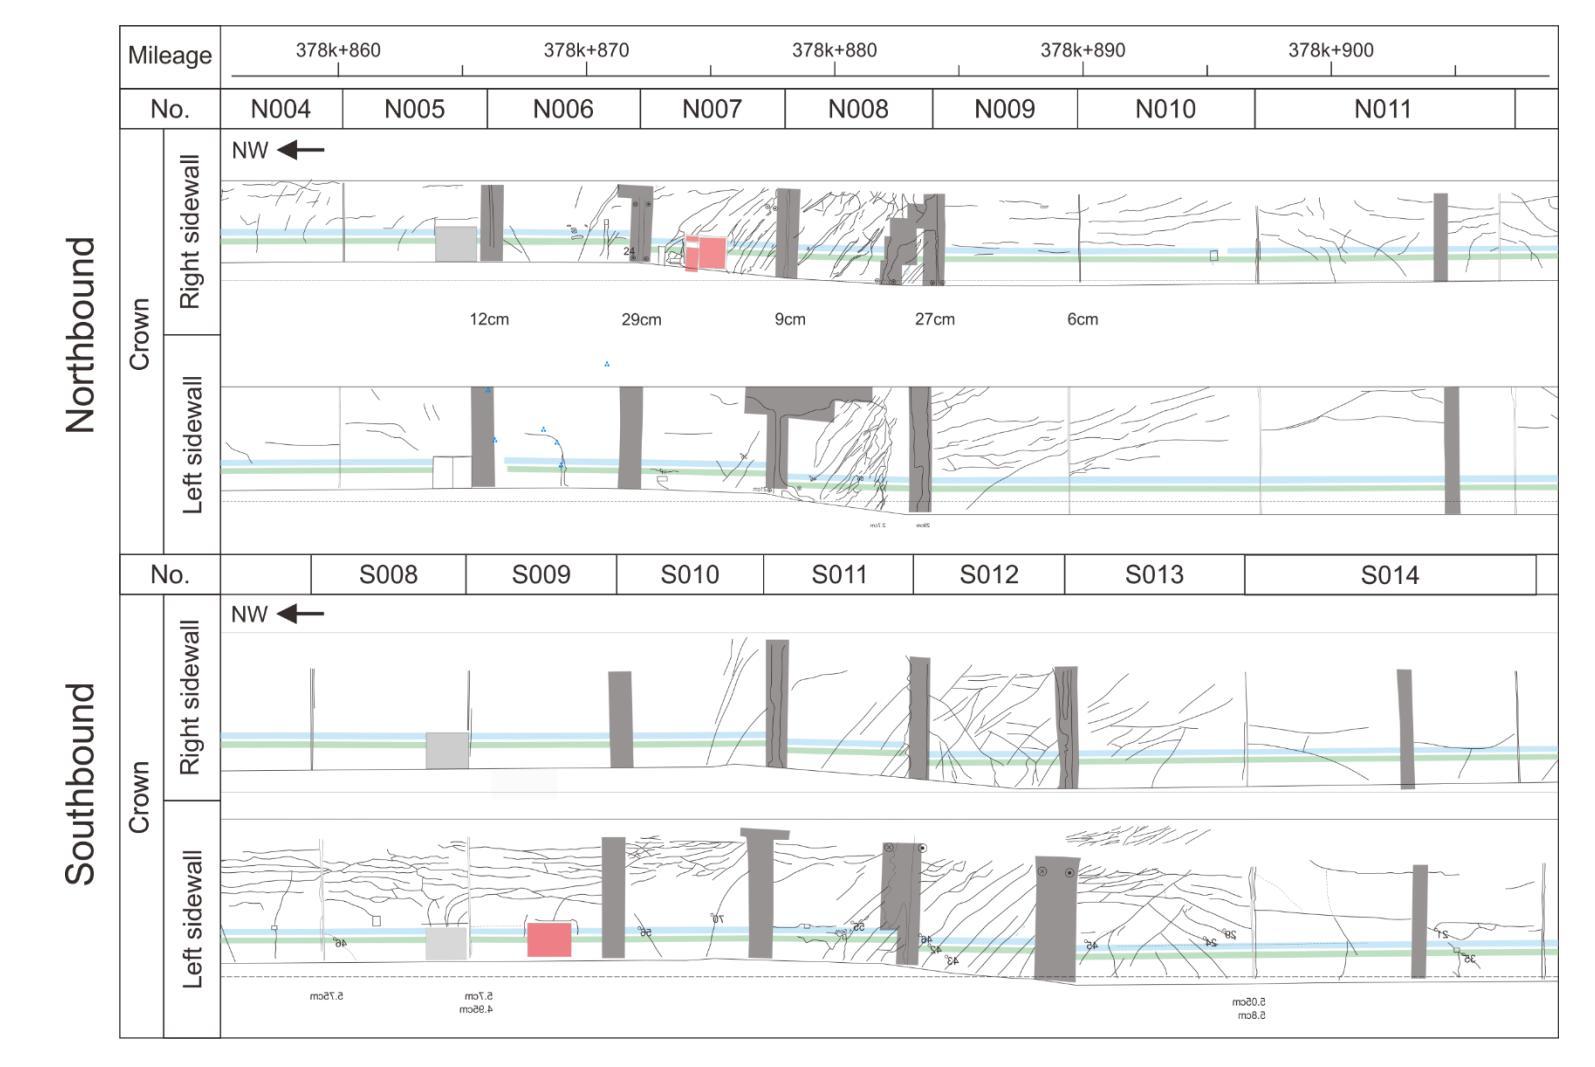
在北上隧道中本研究發現 N001 至 N005 襯砌上的裂隙多數有傾向東南方的現象,從 N006 開始出現有裂隙傾向西北方的現象,同樣的在南下隧道的 S010 左側也可以看到,在同一襯砌上也有出現傾向不同方向的裂隙延伸至維修步道(圖 85),此現象可能指示了在 N006 與 S010 下方有一向上推擠之塊體或地質構造。

圖 85 中寮隧道北端北上、南下損壞嚴重區域測繪比較圖。

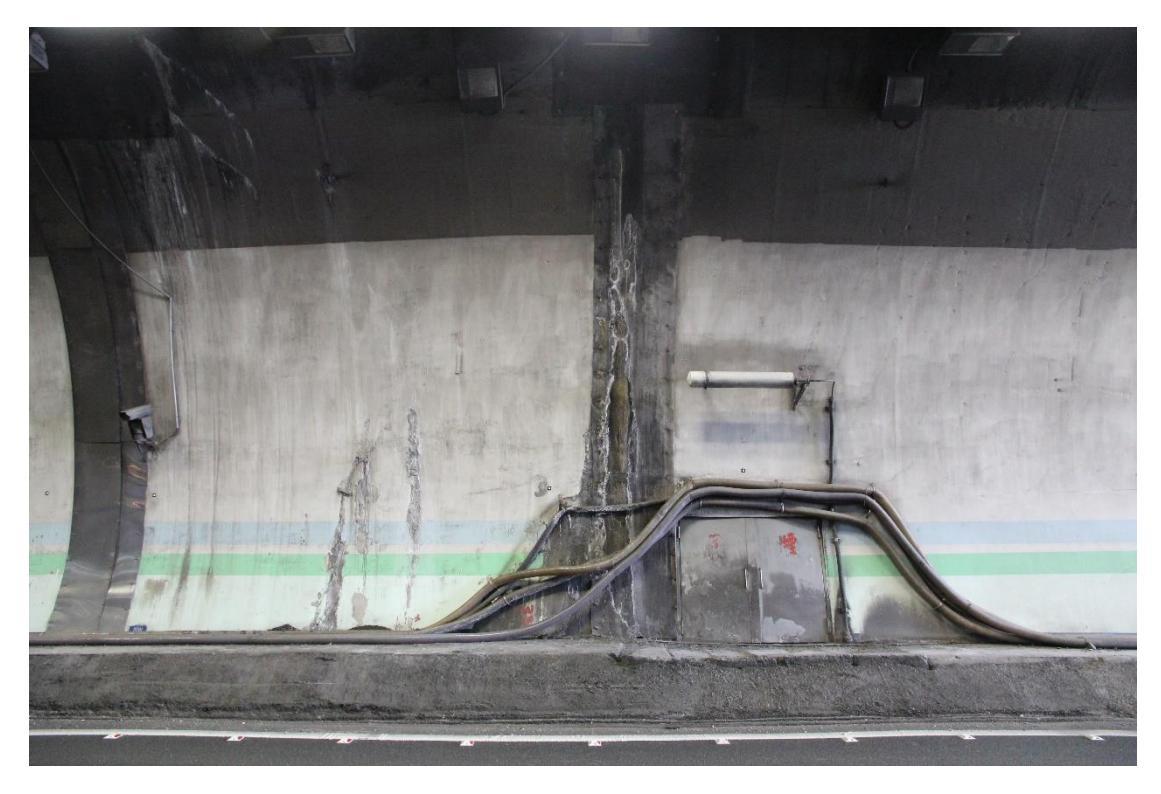
在 N005 與 N006 的施工縫,在隧道襯砌的左側有明顯的水痕(圖 86)以及襯砌油漆剝落的現象,顯示此處之防水膜已有裂隙產生。

圖 86 N006 左側的滲水位置。可觀察到地下水入滲至隧道內所留下 的水痕。

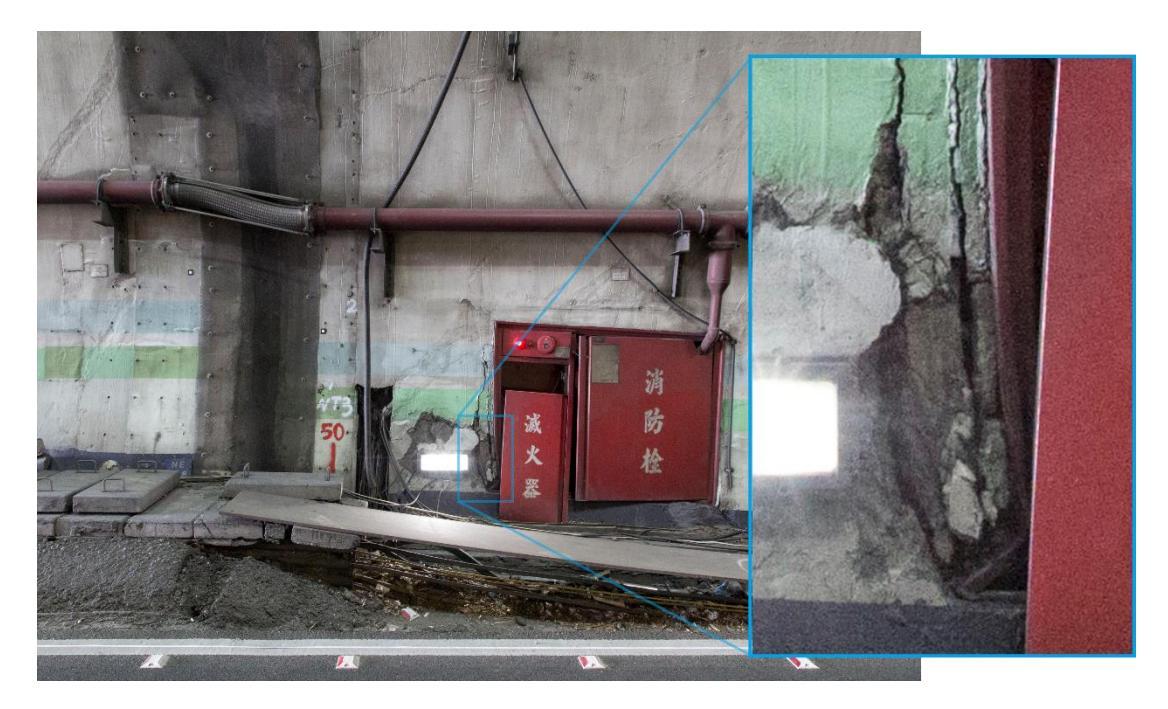
在 N007 的右側,本研究可以看到消防栓的外在鐵箱以及襯砌都 有被破壞,在消防栓與襯砌的交界,消防栓有被不均匀的彎曲的現象 (圖 87),可能指示了消防栓有受到由下而上的擠壓,進而在消防栓下 方產生應力集中而毀壞。

圖 87 N007 右側的裂隙。襯砌有明顯受到擠壓的痕跡,消防栓亦因受 到來自下方的擠壓而產生拱彎變形(如藍框內所示)。

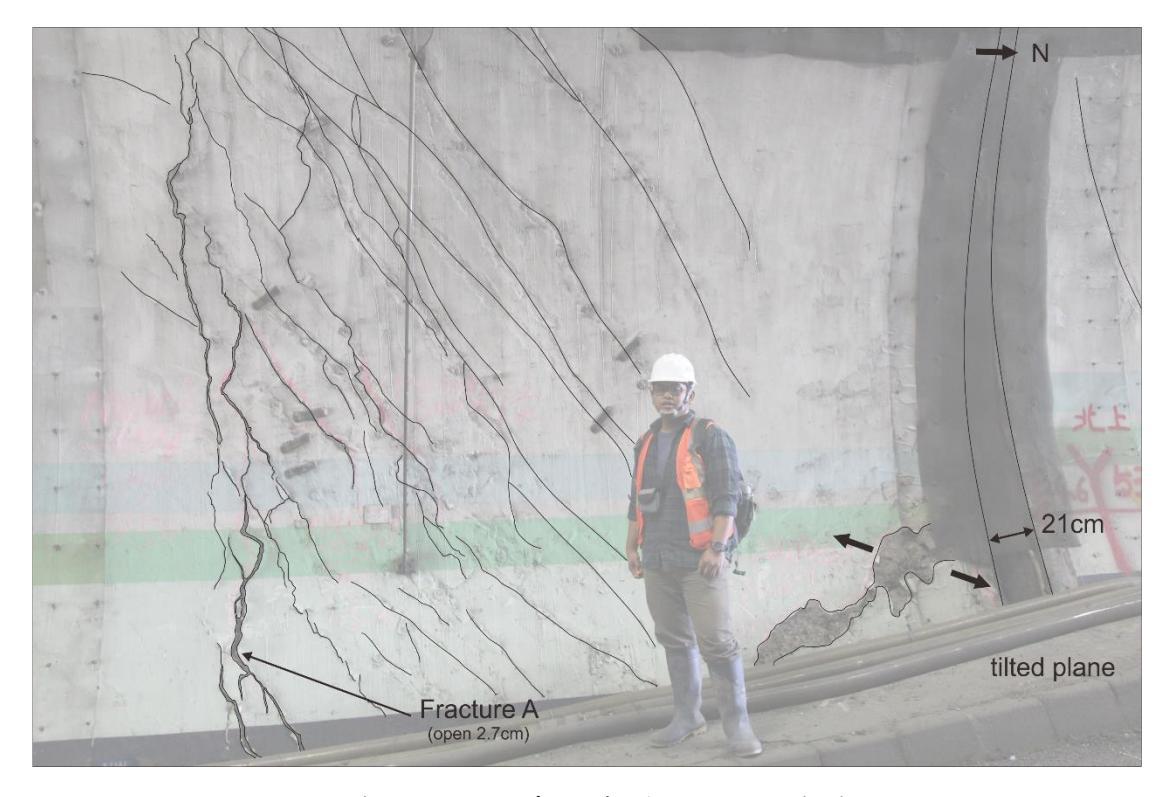
在 N008 左側的裂隙,本研究看到了未被填補的裂隙 A(圖 88), 顯示該裂隙是近期所形成,裂隙 A 屬於垂直裂隙,大約延伸至隧道的 肩部但並未形成環狀裂隙,縫隙最寬大約有 2.7 公分為張裂所形成的 裂隙,在裂隙 A 的右側有許多的斜向裂隙,但大部分的裂隙有停止於 裂隙 A 的現象,經過量測,北上隧道 N008 左側步道的坡度大約在8° 左右。

圖 88 N008 左側的裂隙。可以看到未填補的開裂裂隙,且此襯砌的斜向裂隙大部分停止於垂直裂隙 A。

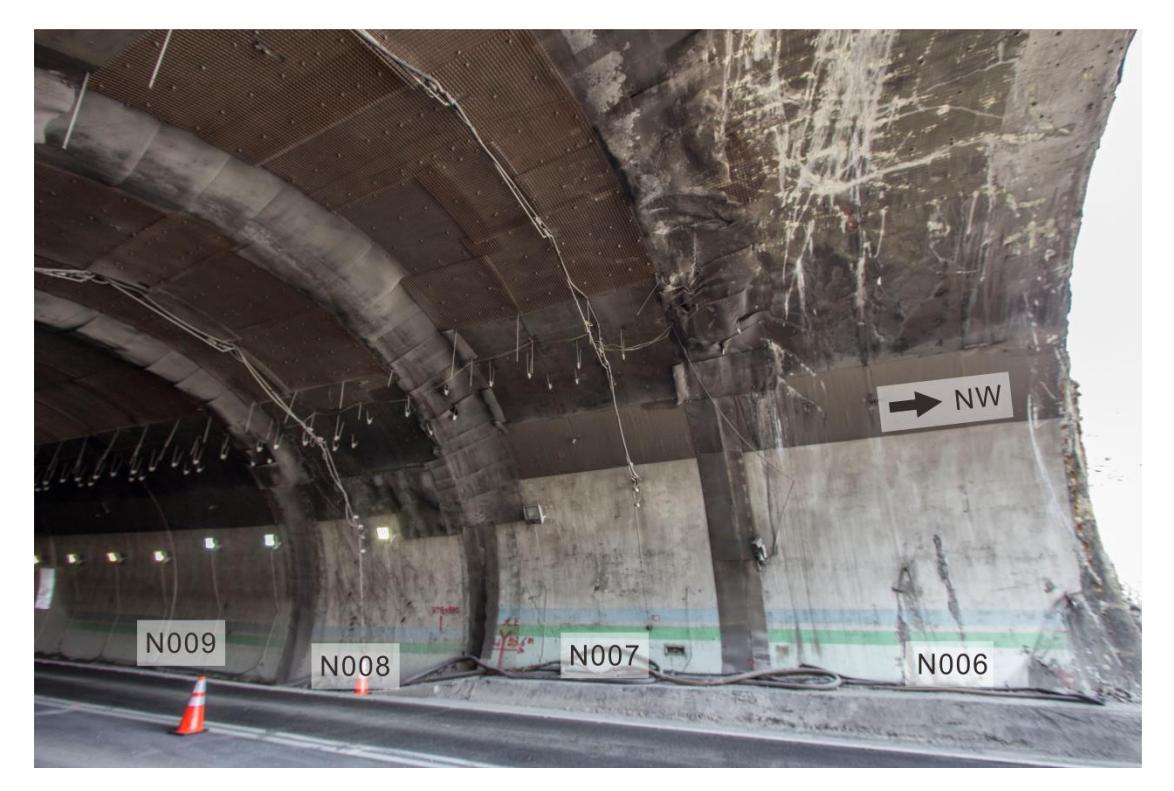
從較遠的距離來觀察隧道被毀壞嚴重的部分(圖 89),本研究可以 看到 N009、N008、 N007 和 N006 襯砌之間皆有相對的位移,環向 施工縫皆已被錯位,可以看出 N006 到 N008 襯砌整體來說皆有相對 被抬升的現象,從圖 7 本研究可以看出來,隧道的襯砌也有被抬升的 現象,而非只有地板的部分有被抬起。

圖 89 N006 至 N009 被抬升的襯砌。位於 N006 至 N009, 隧道的襯砌 也有被抬升的現象, 而非只有地板的部分有被抬起。

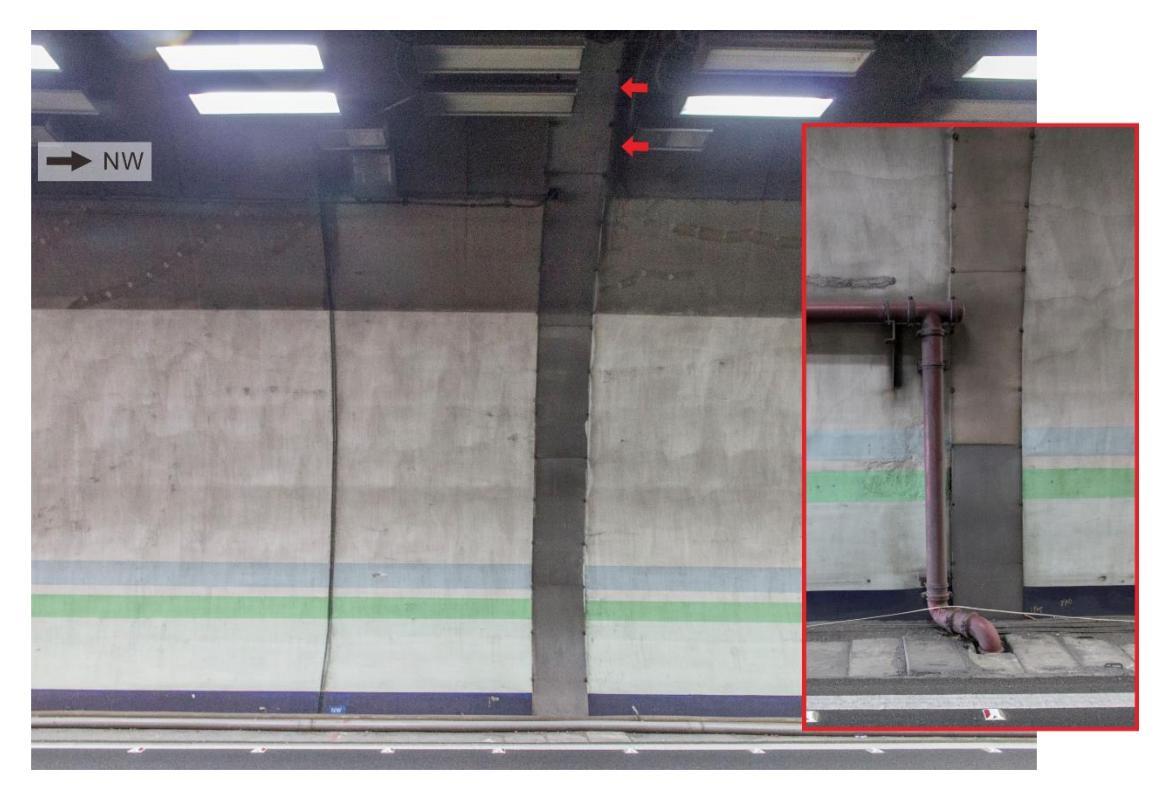
在 N011 的襯砌上非接縫的位置,本研究看到隧道的左右兩側與 頂拱皆有被鐵板所固定,本研究認為有環狀裂隙的產生(圖 90)。位於 N014 到 N015,有少許的裂隙在頂拱產生(圖 91),所造成的頂拱毀壞 程度不大。

圖 90 N011 的環向裂隙。大圖位於襯砌的左側、小圖位於襯砌的右 側,裂隙與環向施工縫平行且在隧道的兩側與頂拱皆有補強。

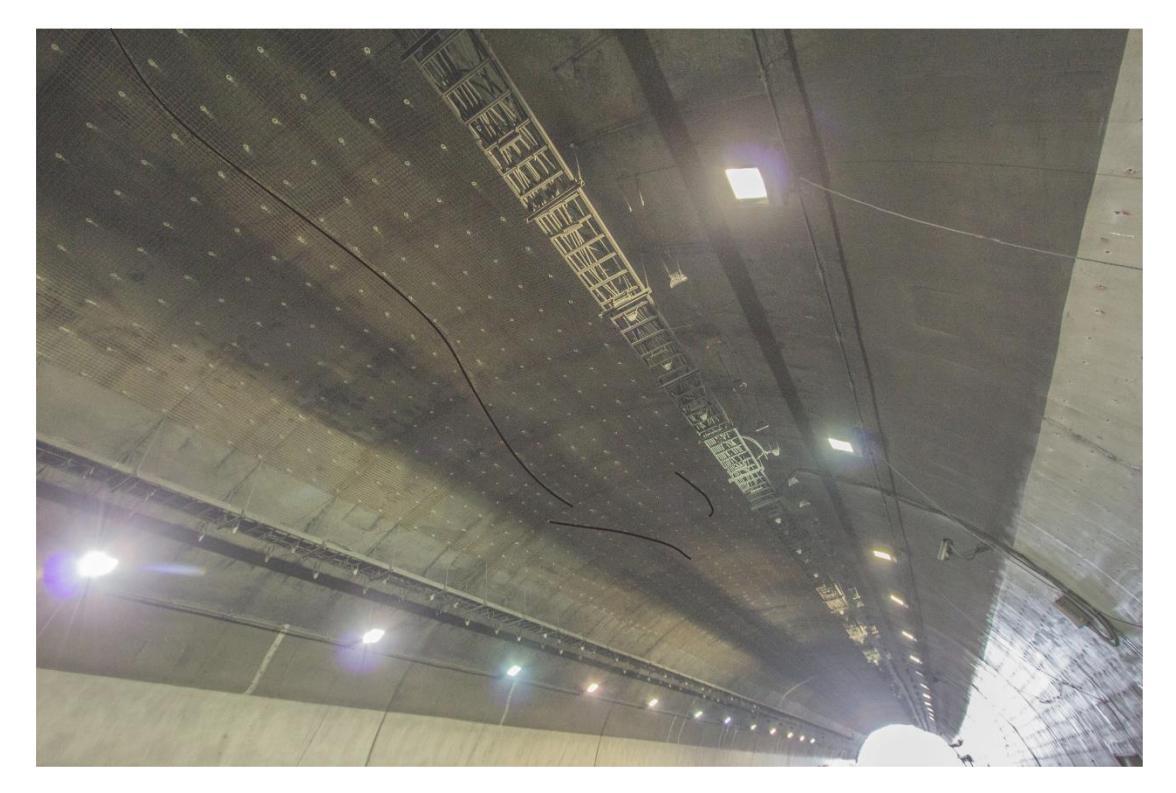
圖 91 N014 到 N015 頂拱的縱向裂隙。所造成的頂拱毀壞不明顯。

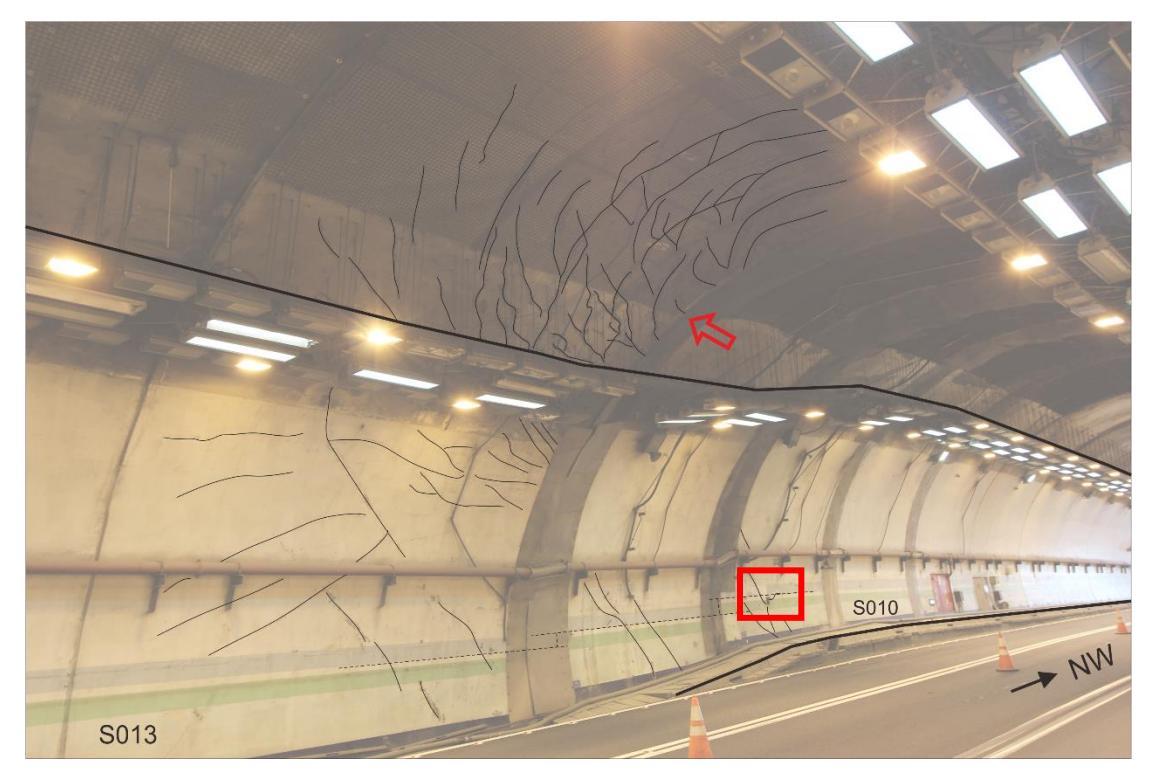
在 S012 至 S013 的左側,本研究可以看到裂隙產生於 S012 與 S013 的交界且沿伸至頂拱(圖 92),裂隙呈現放射狀的分布,本研究 認為裂隙可能是由於隧道毀壞處的中段襯砌(S011、S012)被抬起,並 擠壓 S013 的頂拱與肩部所導致。

圖 92 S010 至 S013 左側的裂隙。紅色箭頭所指為直接產生於隧道肩 部的裂隙。

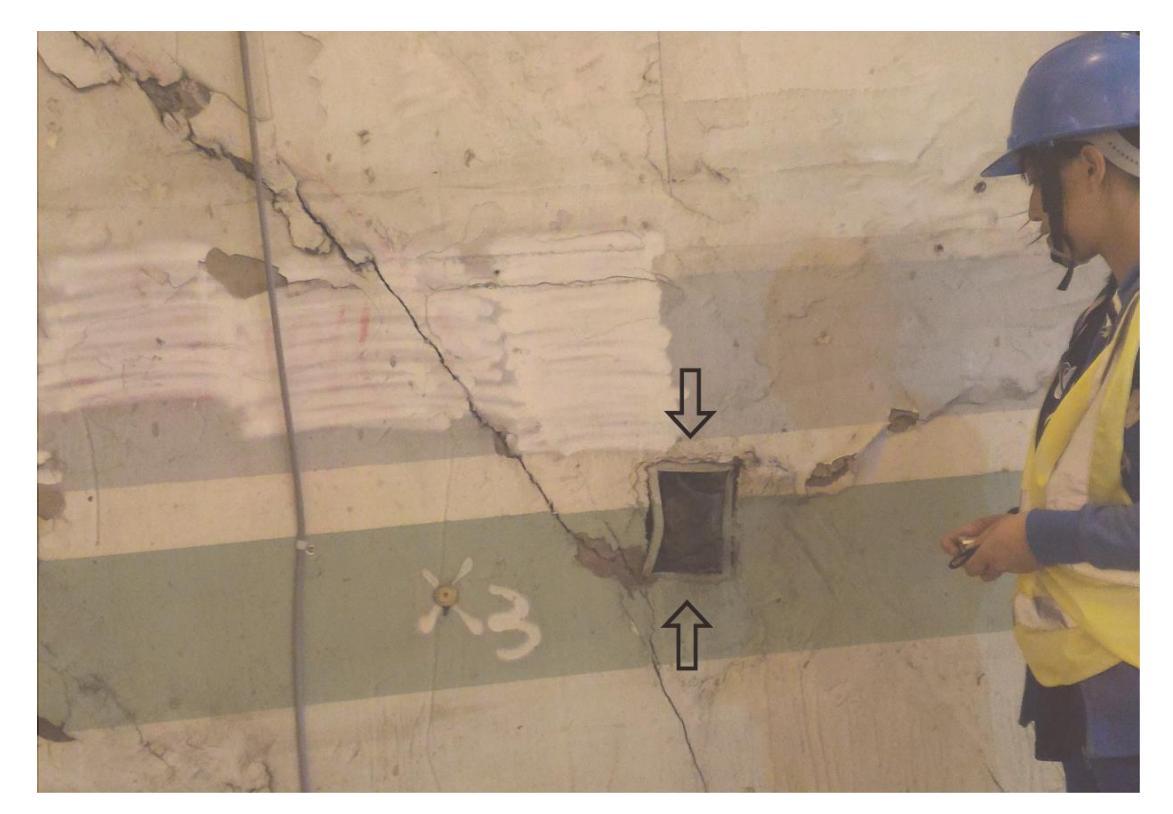
在 S011 的襯砌上,本研究可以觀察到襯砌的裂隙有經過牆壁上 的儀器盒邊緣(圖 93),還有裂隙的上半部有一點覆蓋下半部的現象, 以及儀器盒有受到拱彎(Buckling)的現象,從拱彎的方向本研究可以 推測應力的方向為垂直地表的方向。

圖 93 S011 左側受壓的鐵盒。位置同圖 102 紅框內,由拱彎的鐵製儀 器盒可以看出應力的擠壓方向為垂直地表,如黑色箭頭所示。

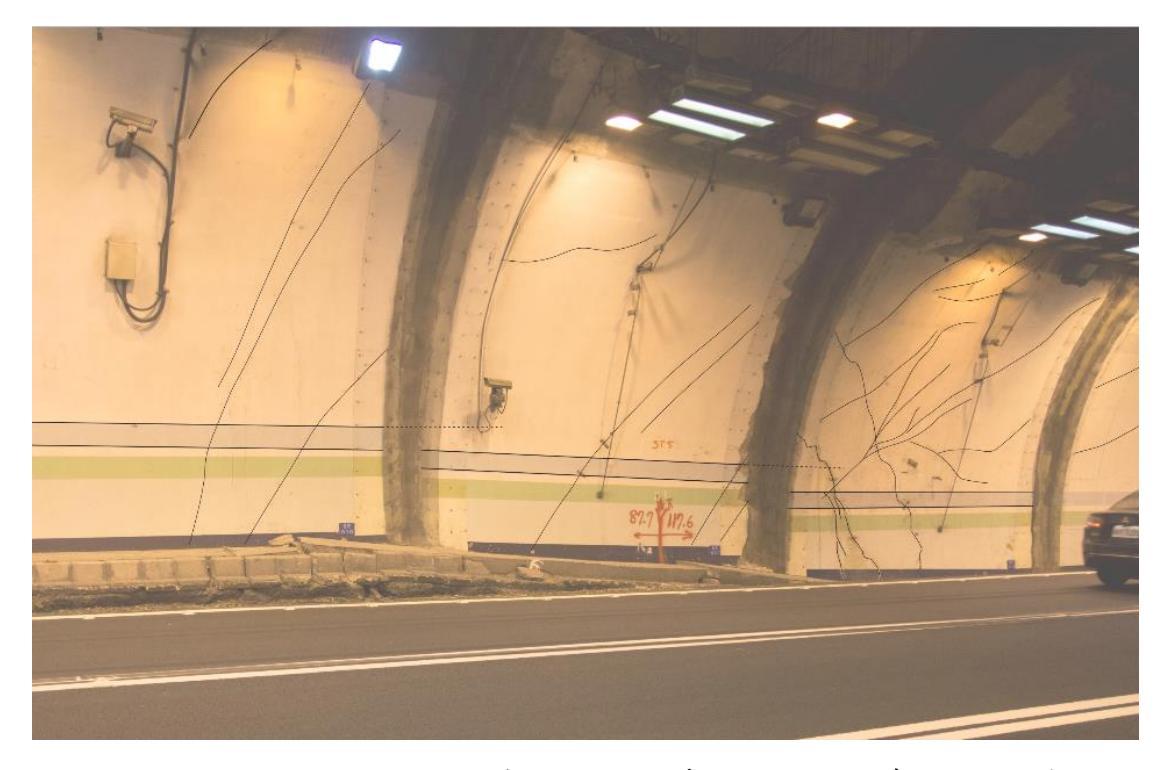
在大約 S010 至 S011 的地方,本研究可以看到南下隧道的步道, 由於受到抬升或者側向推擠作用而抬起(圖 94),在靠近洞口的步道, 被抬升的高度較為一致,靠近一點來看(圖 95),本研究可以看到在靠 近塑膠水管的位置,步道的隆起在兩邊都有,黑色箭頭所指的裂縫可 以發現,裂縫有一些覆蓋下方水泥的現象。在 S011 襯砌的右側,本 研究在裂隙的延伸線上,發現露出的水泥中有顆粒受剪切後,斷面十 分平整,故本研究判斷該裂隙為剪力裂隙(圖 96)。

圖 94 S010 至 S012 右側的裂隙。可以看到在 S012 處右側的牆壁產 生出共軛狀的裂隙。

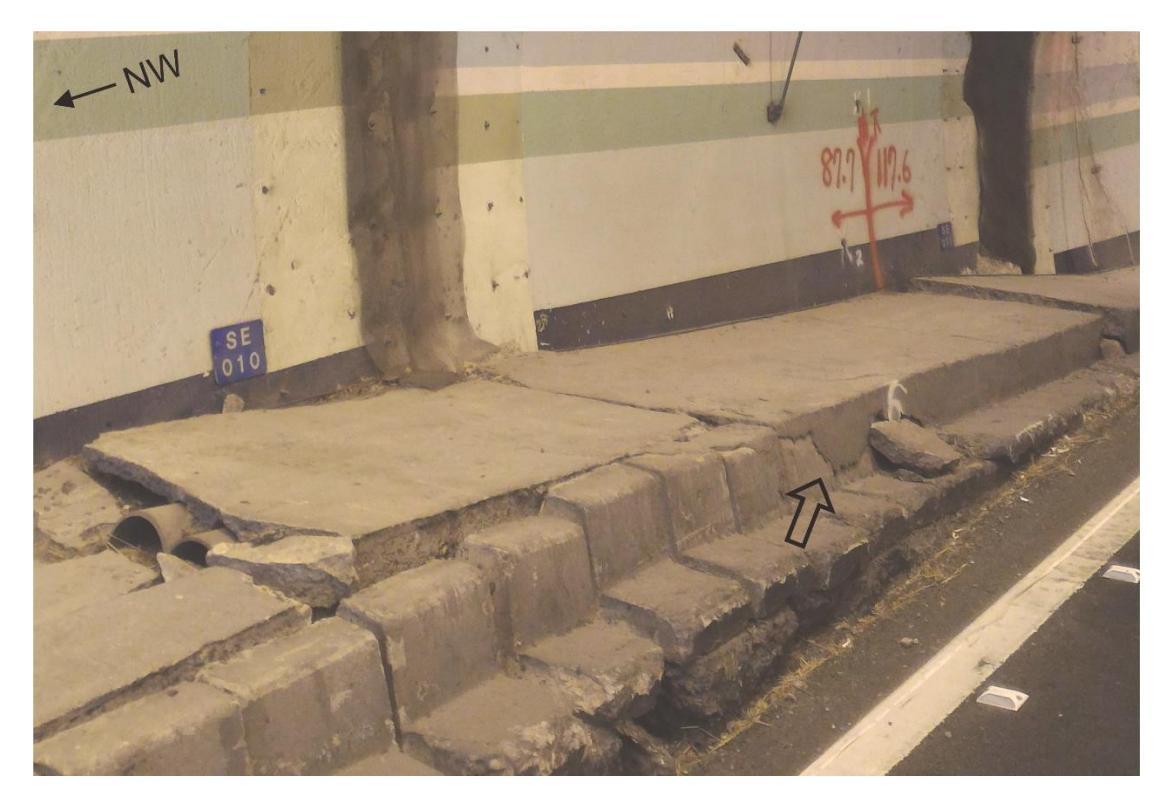
圖 95 S010 右側的步道。黑色空心箭頭所指位置上方水泥有覆蓋下方的現象。

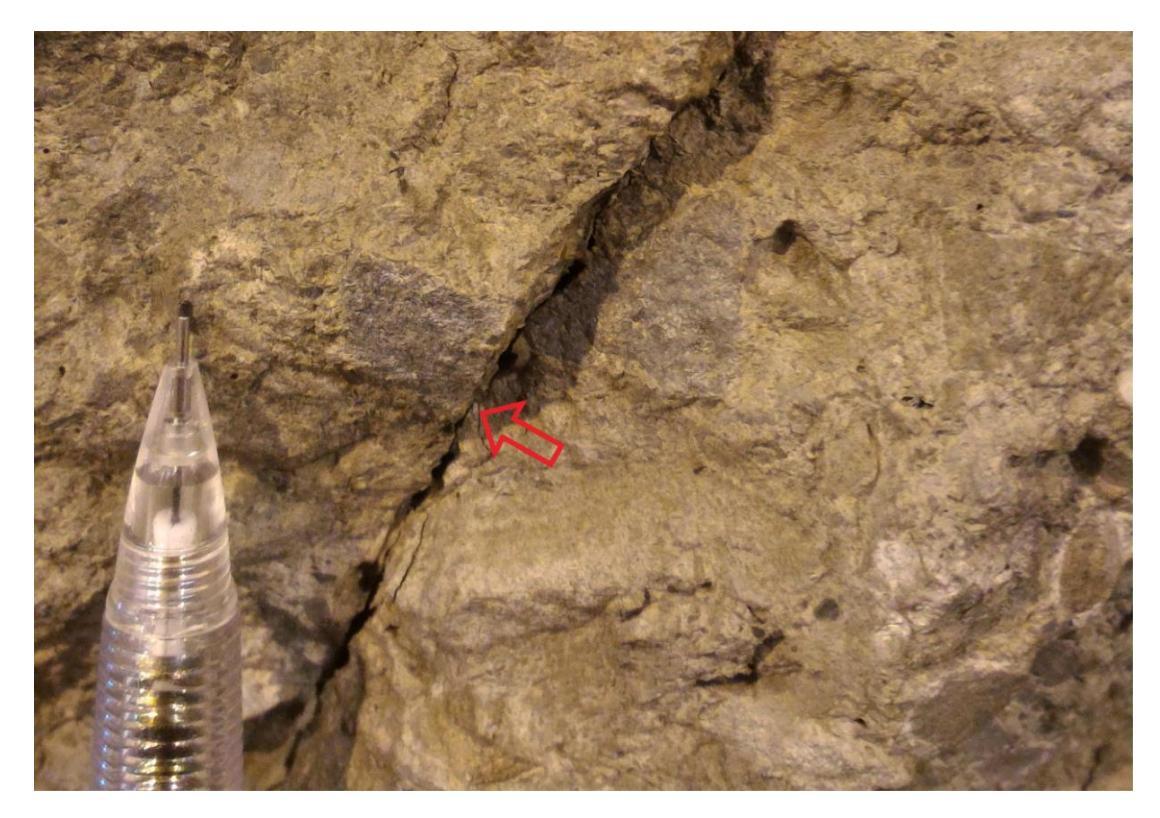
圖 96 S011 右側的剪力裂隙。由被剪切的顆粒以及不寬的縫隙,判斷 此剪力裂隙。

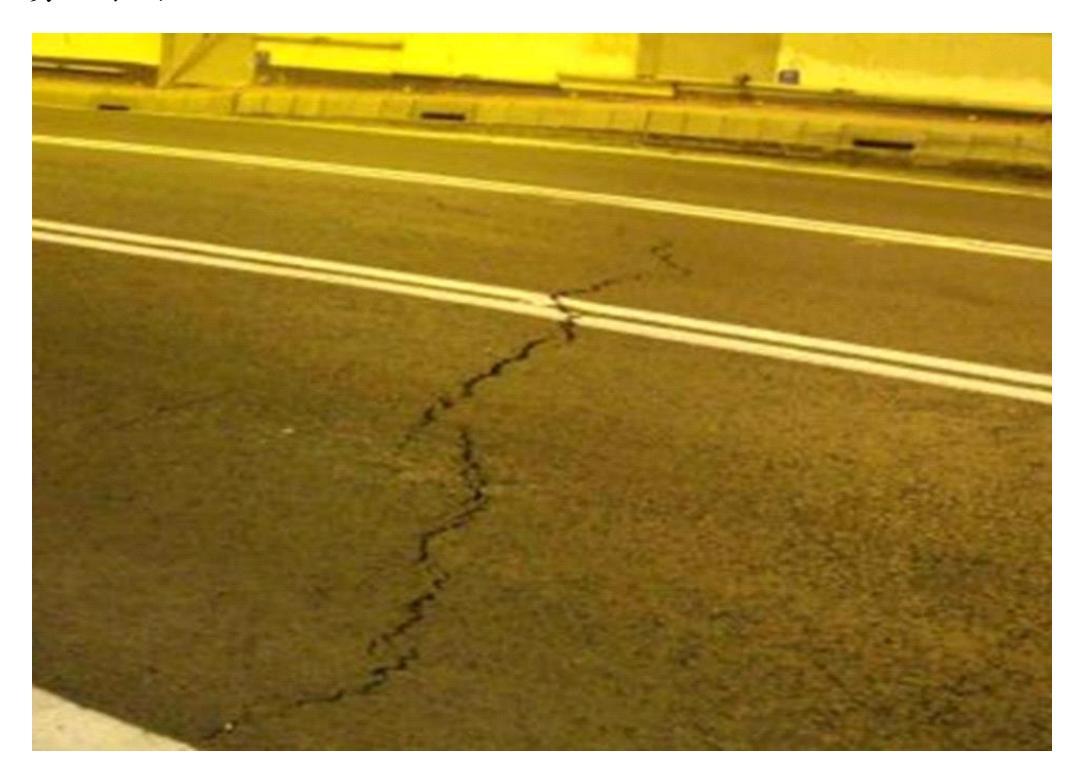
在 S010 至 S011 之間的路面曾經出現裂痕,但在本研究進入隧道 調查時,並未發現柏油路面有毀壞的現象,因此只能從照片來觀察路 面(圖 97),從照片中本研究可以看到裂隙延伸的方向大致垂直於車子 行徑的方向。

圖 97 道路上填補前之裂隙。位置大約位於 S010 與 S011 之間。 (本照片由台灣世曦提供)

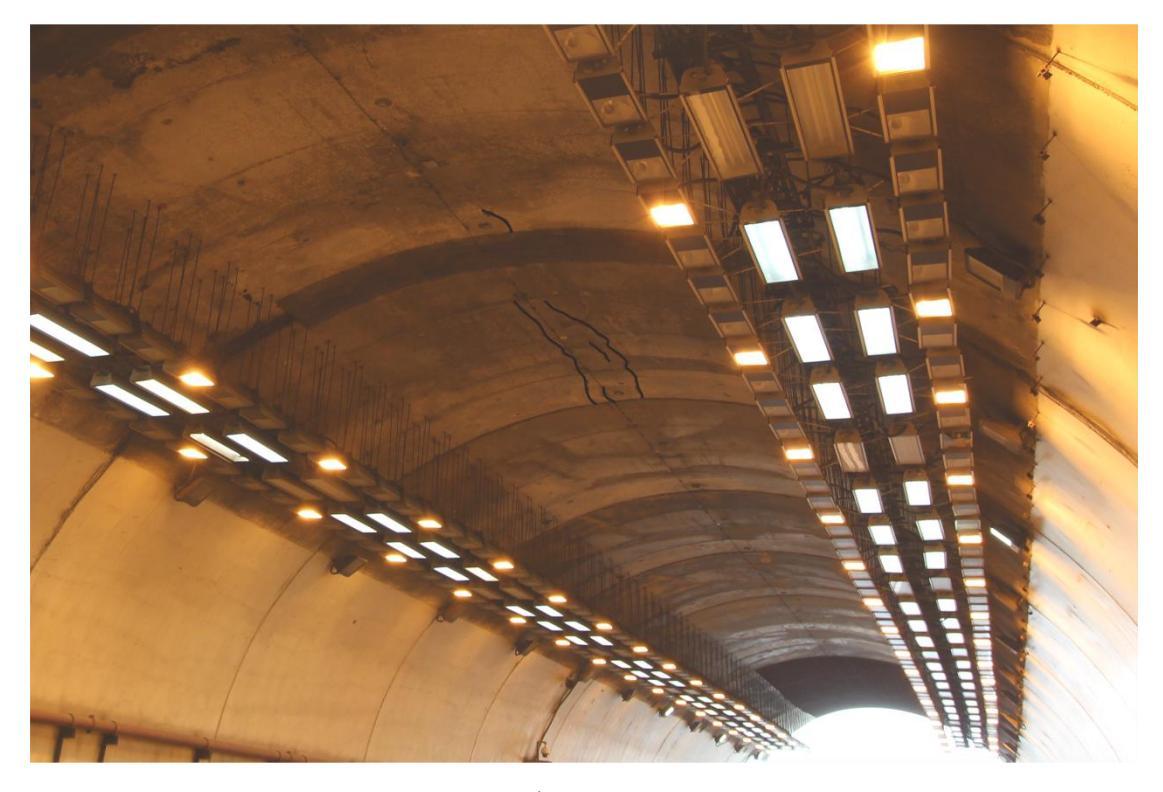
隧道的項拱有產生縱向的裂隙,在 S003、S006~S007 皆有發現, 但是毀壞頂拱的情形並不如 S013 來的嚴重(圖 98)。在 S014 的襯砌 本研究可以看到鐵板的補強位於襯砌的左側、右側與頂拱上,顯示此 處有環狀裂隙的生成(圖 99)。

圖 98 S006 至 S007 在頂拱的裂隙。

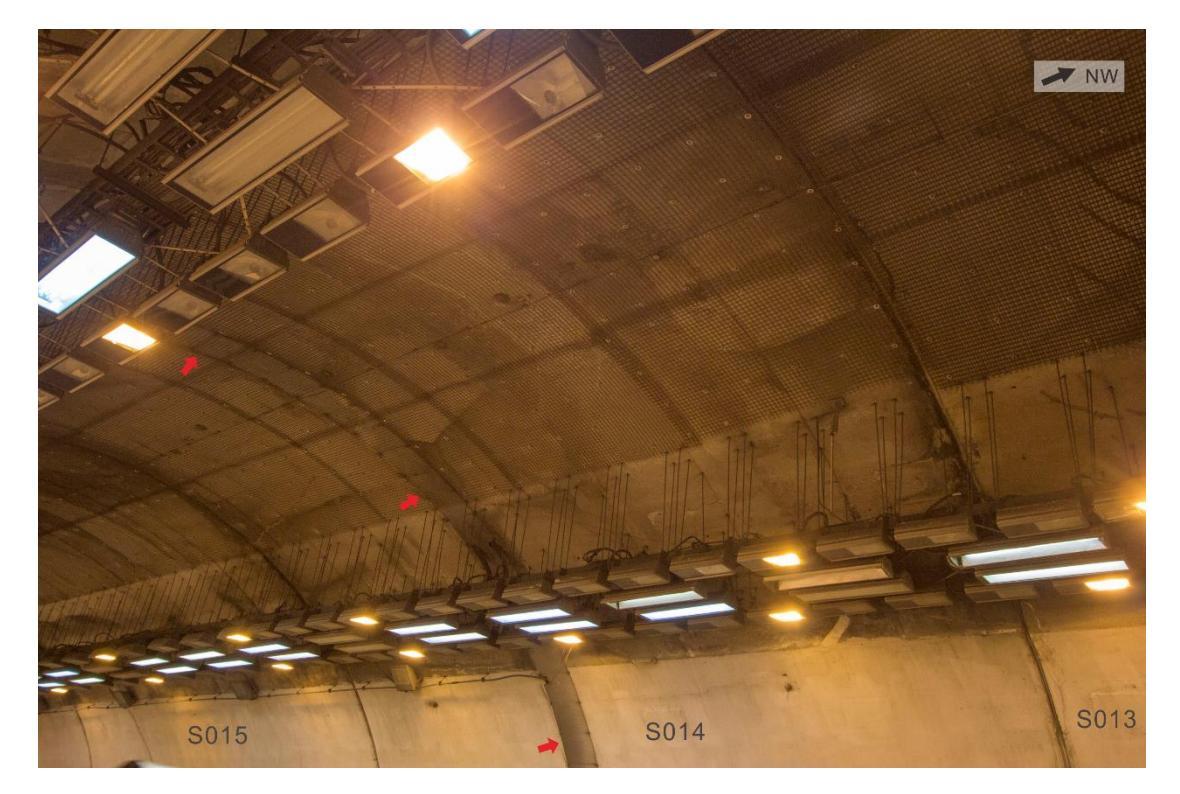
圖 99 S014 的環向裂隙。裂隙與環向施工縫平行且在隧道的兩側與頂 拱皆有以鐵板補強。

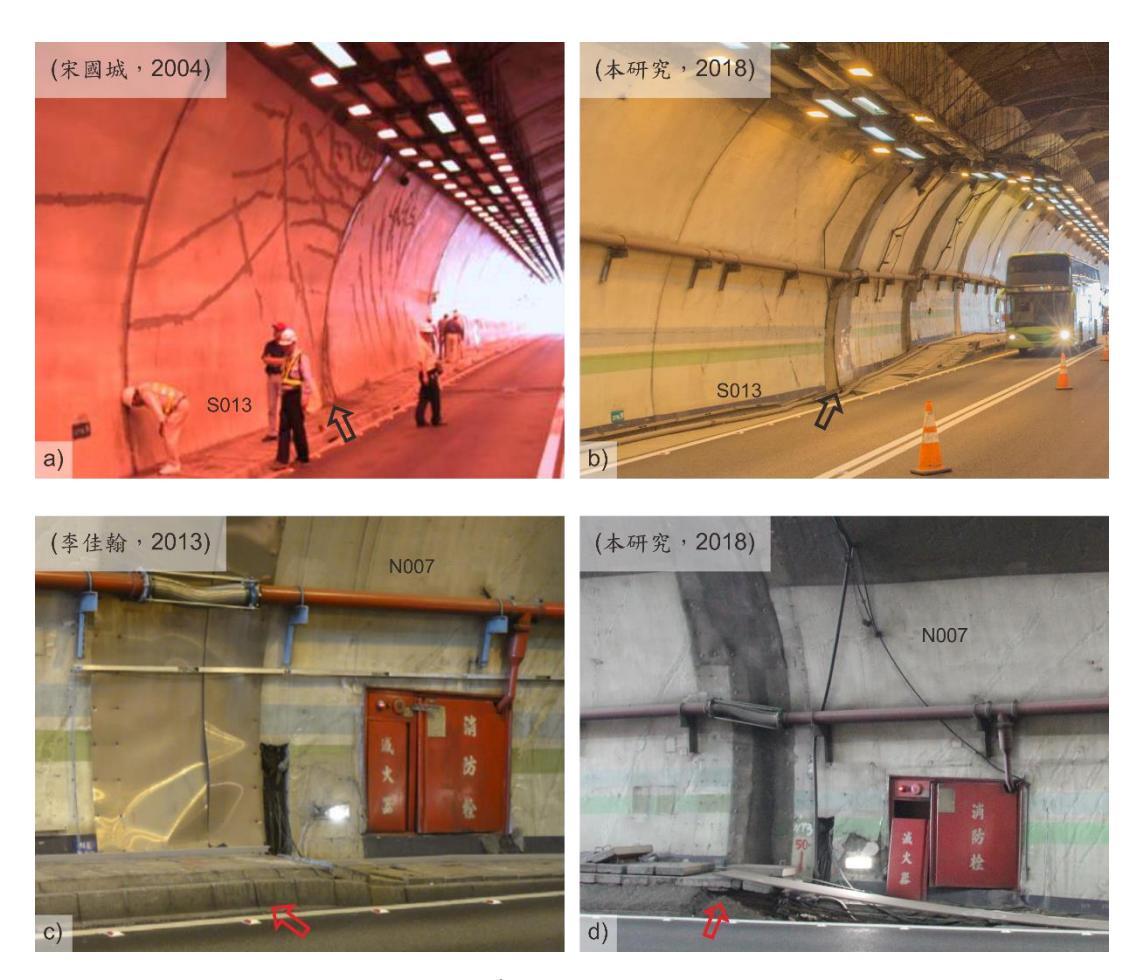
比較過去與現在的照片後,可以發現十幾年間隧道的抬升側位於 靠近出口處,南下隧道約378.9公里處,2004年時雖然路面與牆壁已 產生裂痕,但步道尚未被抬起,2013年時北上隧道約378K+860處, 步道已經有被抬起的現象(圖100),為了釐清隧道抬升的原因,本小 節將結合隧道變位的資料來討論隧道外的地質狀況與隧道變形的現 地情形。

圖 100 過去與現在隧道毀壞處的比較。(a)(b)南下隧道約 378.9 公里處,黑色箭頭所指為同一位置;(c)(d)北上隧道約 378K+860處,紅色箭頭所指為同一位置。

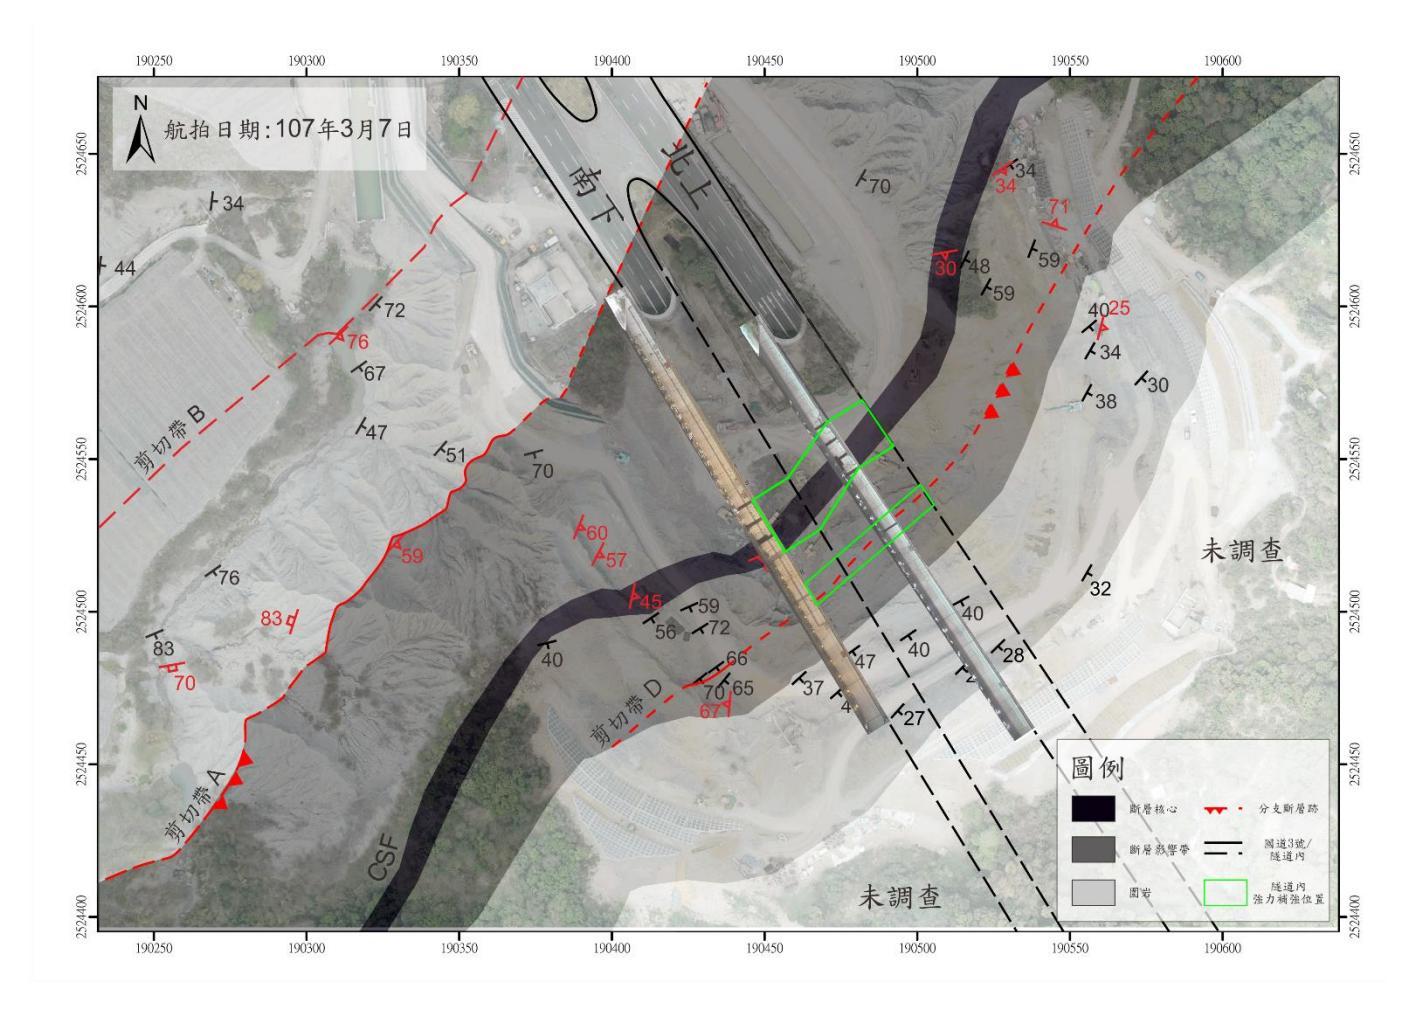
根據旗山斷層的定義,本研究將旗山斷層斷層核心的位置訂於厚 層泥岩與砂岩層的交界,然後根據本研究的調查,旗山斷層屬於含右 移分量的逆衝斷層。在本研究將隧道破壞與斷層位置疊合正射影像後, 發現到隧道路面被抬升的位置(或是隧道毀壞嚴重處)與旗山斷層的斷 層核心位置有所重疊 (圖 101)。在襯砌 N011 與 S014 的位置,本研 究觀察到環型裂縫的存在,而且該裂縫與旗山斷層上盤的剪切帶 D 位 置有近乎重疊的現象。

隧道的路面被抬升的位置,也就是隧道毀壞嚴重處與旗山斷層的 斷層核心的位置有重疊,在旗山斷層上盤剪切帶 D 的位置,同樣可以 對應到位於 S014、N011 的環狀裂隙,故本研究認為隧道的抬升與破 壞和斷層帶有關。

圖 101 隧道毀壞嚴重處與斷層分布比較圖。底圖為旗山斷層影響圖,綠框所示為隧道毀壞嚴重處(上)以及環狀裂隙 (下)的所在位置。
