鬼斧神工的竹山槽溝再造工程

黃文正／美國普渡大學地球科學系

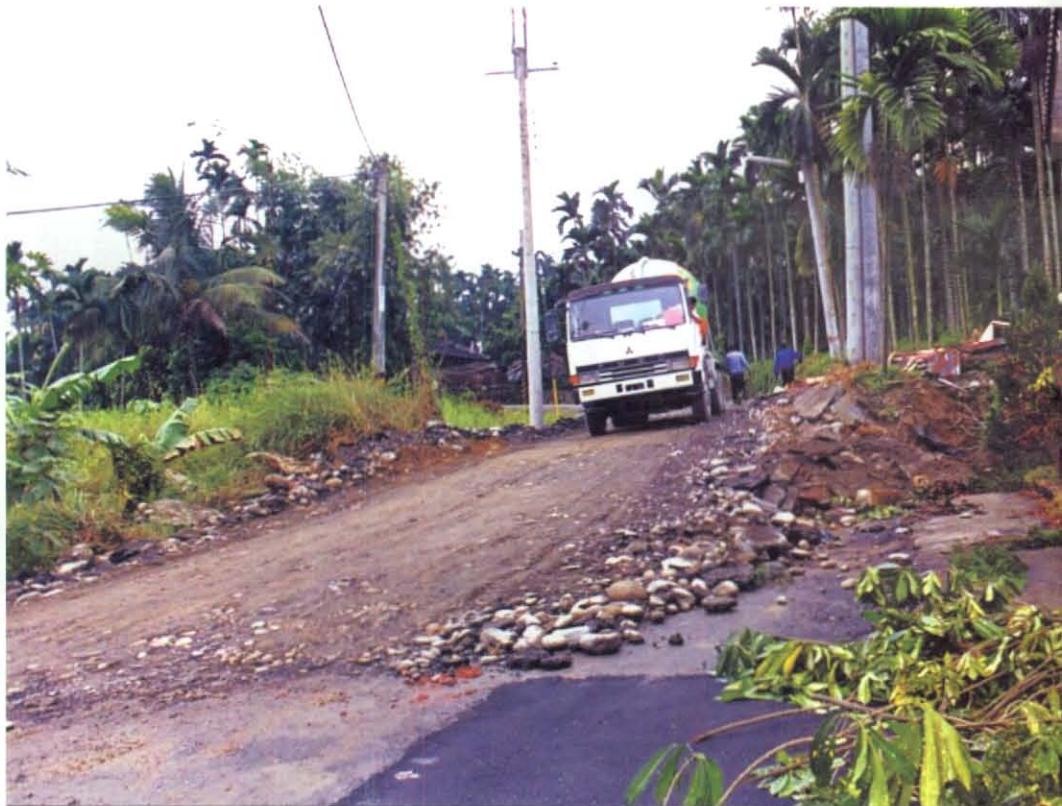
圖二 路面破裂及隆升，此位置在竹山槽溝東南方 40 米處，圖中右邊為竹林（1999 年 11 月攝）

成東高西低的崖坡，從北邊卓蘭豐原崖差達近 10 米，經豐原、臺中市、南投市、草屯，再過濁水溪，到竹山崖差 2 米，最後消末在桶頭，在竹山槽溝附近，槽溝東南方 40 米的路面抬升破裂（圖二），約 60 米處的檳榔樹傾倒（圖三）。至於竹山槽溝的現址則無較細詳的記載及照片。

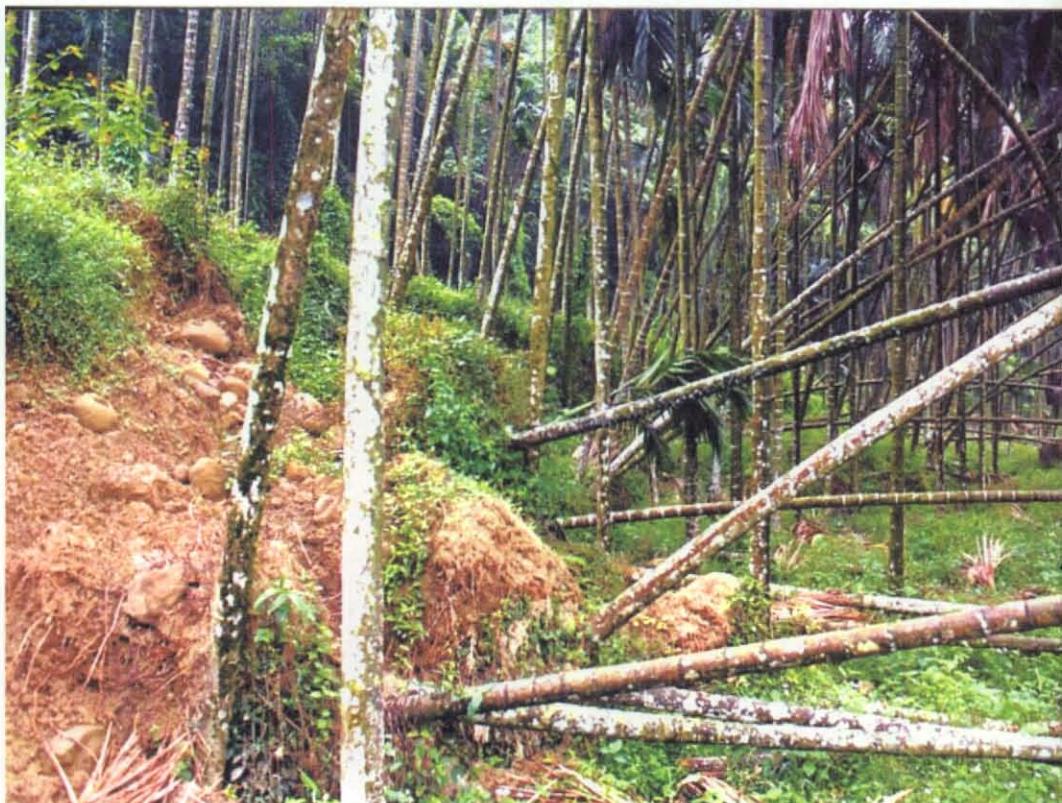
圖三 檳榔園隆升約 1.5 米，此位置為竹林汽車旅館後方，升側為東北側。（1 月攝）

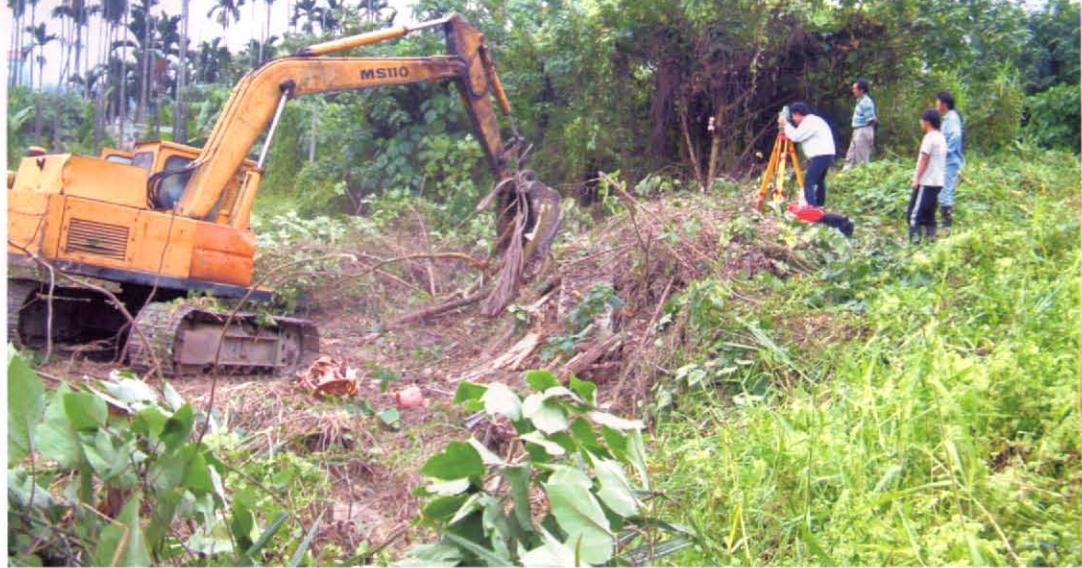
圖四 竹山槽溝的施工情形。地震地表的變形崖通過怪手的挖杓前方，怪手在相對降側，陳文山教授(站立在最遠處著藍白紋上衣)的團隊站立在相對升測進行地表地形測量。(陳文山提供，2002年11月攝)

十一月十六日竹山槽溝開始動工（圖四），怪手一鏟一鏟往下挖掘，加上臺大地質科學系陳文山教授團隊的修整，一個長 40 米，寬 10 米，深 8 米的地下寶藏（圖五），終於呈現給世人。開挖當時筆者並不在國內，次月在美接收到此槽溝的照片，心喜若狂，然而卻百思不解此槽溝南北兩牆的構造關係性，照片顯

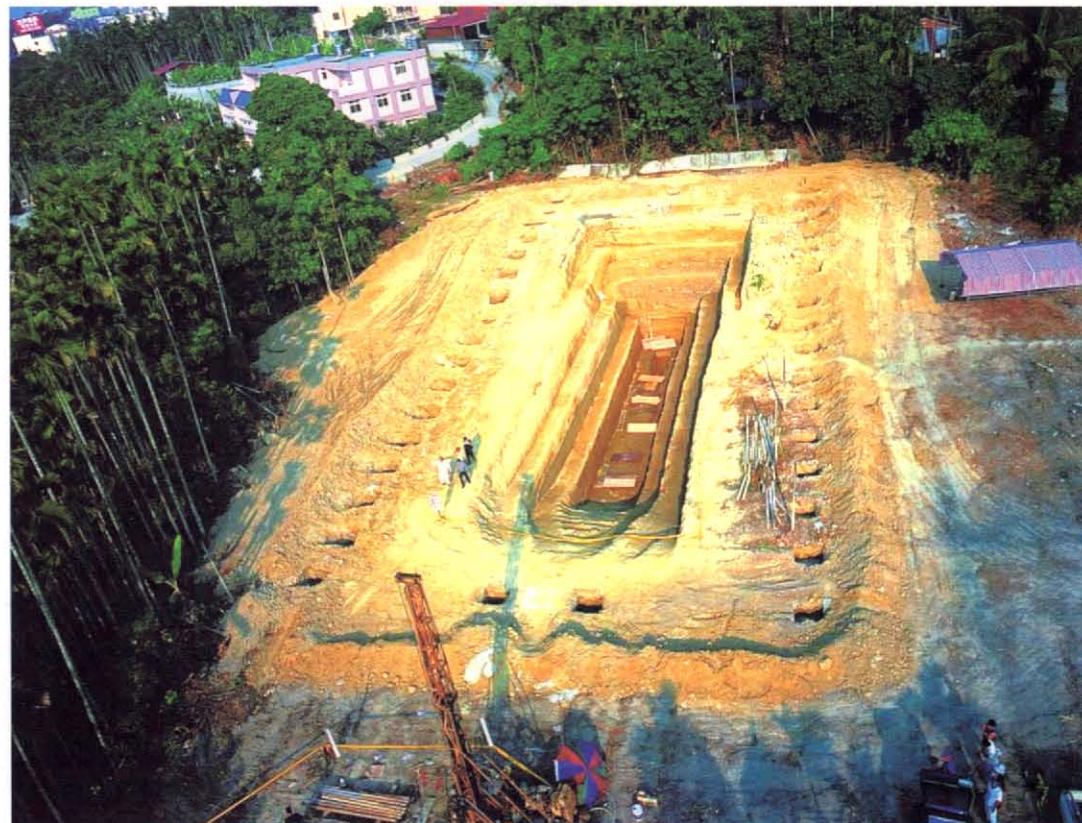
圖五 竹山槽溝的空照圖。此照片為朝東北方向拍得，槽溝開挖成四階，最上階僅佔槽溝的三分之一，亦為相對隆升側。於圖中即槽溝較遠的一端，此外槽溝底部另有一方坑，為土層的對比的目的而加挖。(陳文山提供)

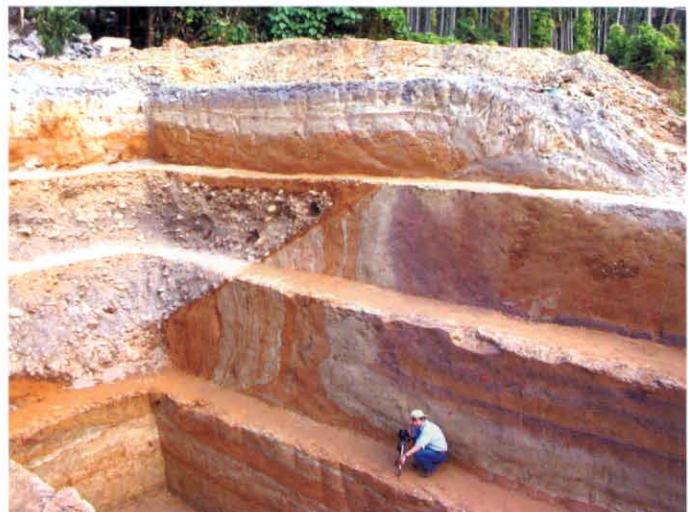
圖七 竹山槽溝北牆。礫石層及上覆的細粒土層以斷層關係與斷層下方向斜褶曲的 (synclinal) 細粒土層相接觸，接近向斜的軸部為另一斷層截切，此斷層即上圖中所述之斷層，地表相對落差約2米。(林偉雄，2002年11月攝)

片顯示，槽溝南牆中礫石層及近乎水平細粒岩層以斷層關係與向斜褶曲的細粒岩層接觸(圖六)，槽溝北牆中則主要展現翻轉背斜褶曲的細粒岩層，於其翻轉翼下方，亦可見黑色細粒岩層明顯被一斷層錯開，此斷層可追跡至南牆(圖七)。為何在這短短的十米內有如此大的差異，這令人費解的斷層褶曲關係，因而成為筆者的論文題目，也因此有不同時間所拍攝的竹山槽溝的照片。

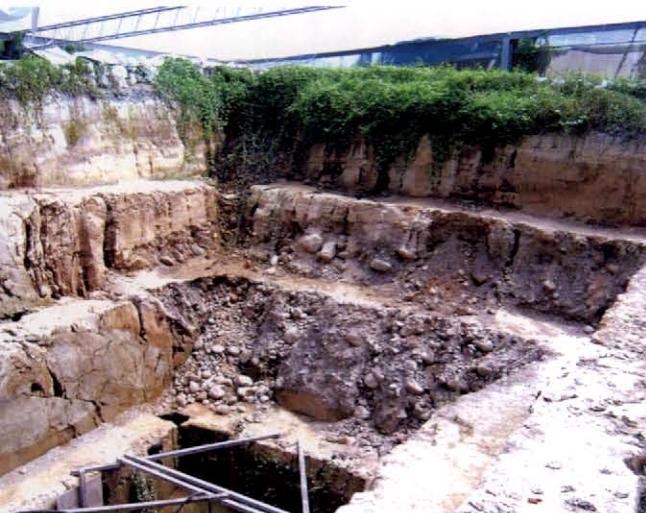
八 竹山槽溝東牆及部份北牆。植被的生衍、礫石層的坍塌及雨水的侵蝕溝。(2003年7月攝)

選定竹山槽溝為論文題材後，迫不及待的想回國一探究竟，學期中無法有較長的野外工作時間，暑假的到來卻因SARS的疫情，拖延到六月底才返國，七月五日第一次會見竹山槽溝，發現它並非我朝思暮想的樣子，植被的生衍、雨水的侵蝕溝、攤塌的礫石及失水變硬的溝牆(圖八)，看起來和之前照片相差甚多，但仍掩蓋不住它迷人且複雜的構造現象(圖九)。筆者的野外工作也就在那七月的炎炎夏日，如火如荼的展開(圖十)。

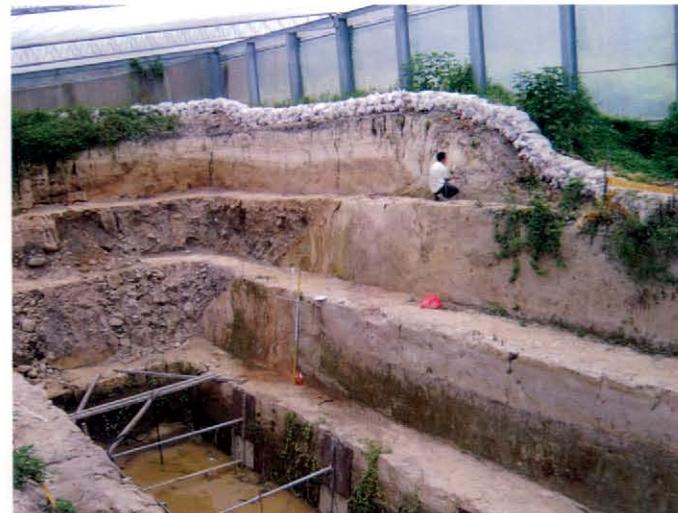
圖十 李元希博士在南牆工作的情形。李博士正在清理風化的表層及研究其中的現象。此次野外李博士為筆者(同攝影者)解釋槽溝大致的構造現象，為筆者的工作做熱身。(2003年7月攝)

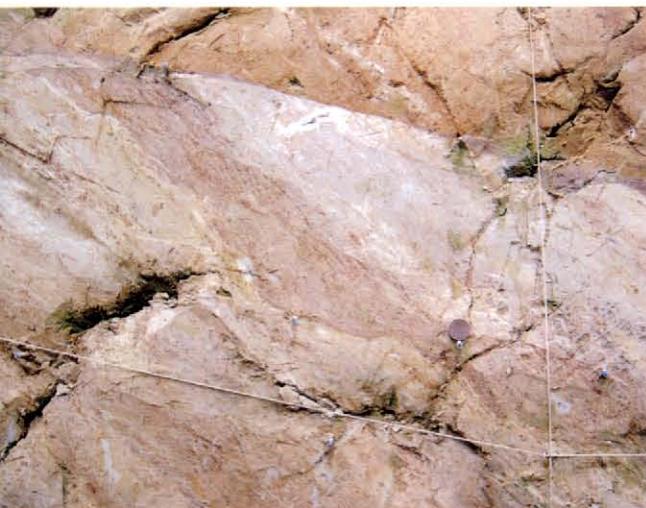
圖九 北牆第三階(從上往下數)中的中視構造。圖中肉桂色的土層為數道約略平行的斷層截斷形成類似傾倒的骨牌，這些斷層與此土層層面約夾15度，各條斷層有不同的錯移量(1~15公分)並延伸至周圍的土層中，但較不明顯。(2003年7月攝)

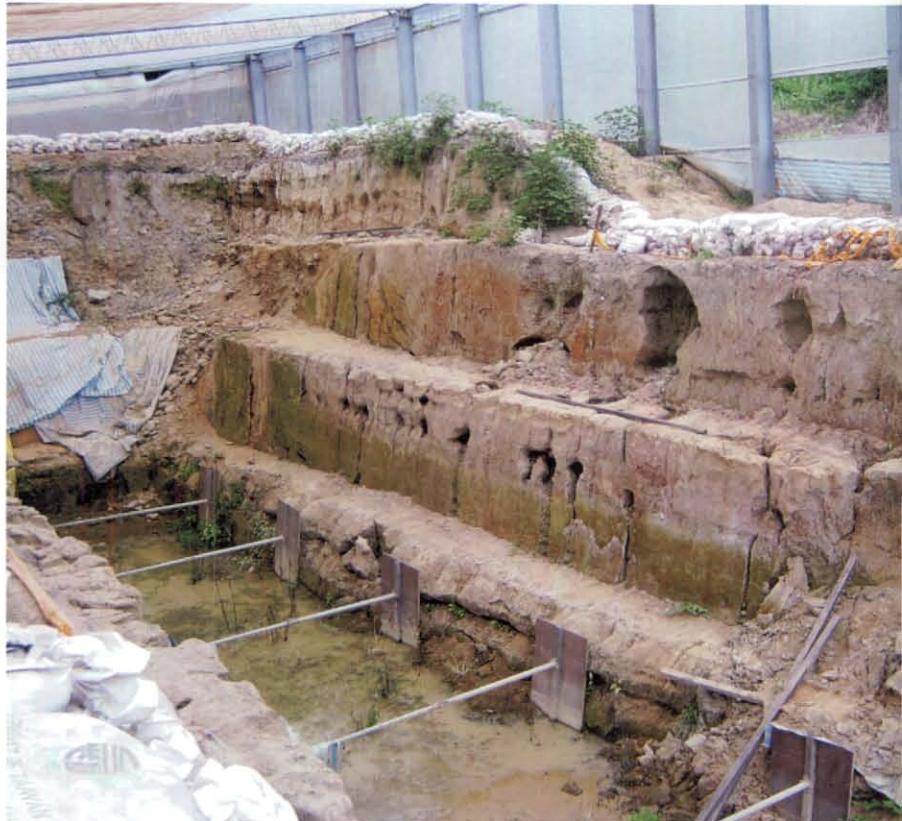
圖十二 竹山槽溝南牆。坍塌處較去年多雨蝕溝更深。底下淤泥積
5月攝)

儘管這一年的工作，使筆者對竹山槽溝有深一層的瞭解。但仍有太多的疑惑，因此於五月二十三日再次前往，此時槽溝的樣貌，可說是每況愈下，有些雨水侵蝕溝深達一米，東牆的礫石坍塌，連第三四階也不免於難，甚至底部淤泥進水（圖十二及十三）。如此的景象令人傷感，也擔心影響研究的成果。

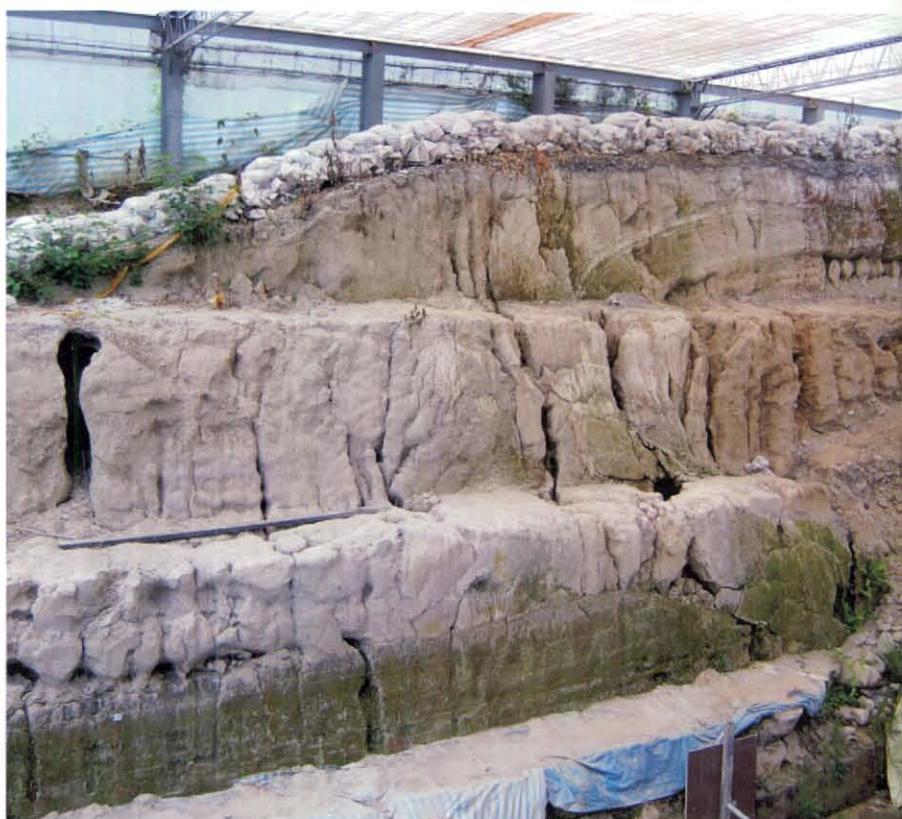
圖十三 竹山槽溝北牆。(2004年5月攝)

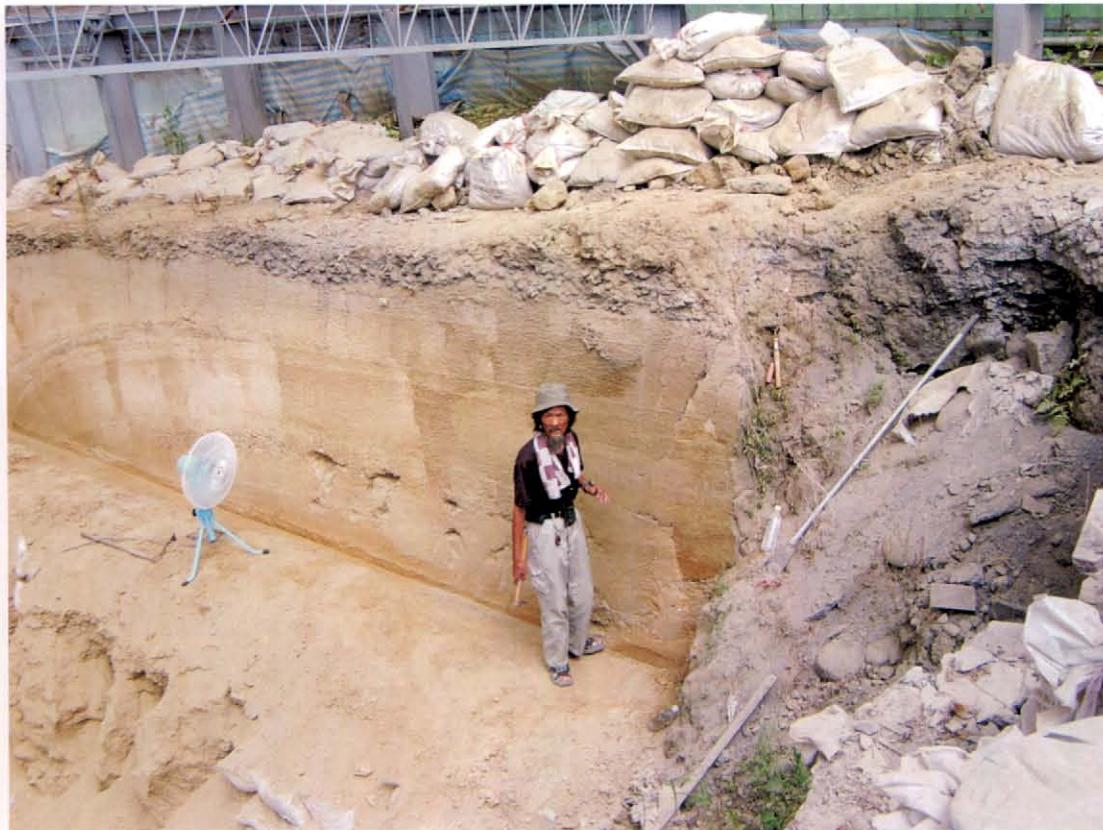
圖十四 潘常武先生正在修飾北牆第一階。修飾後的階面一如脫胎換骨一般。
(2004 年 6 月攝)

天無絕人之路，六月接獲竹山槽溝即將重建的消息，筆者又再次進駐竹山，潘常武先生的團隊細心的進行植被的鏟除、噴水軟化硬牆、大鋤頭的粗修及小鋤頭的細修，工程十分艱鉅，兩個多星期僅完成最頂上的一階，但修飾過後，完全恢復當初的新鮮面（圖十四及十五），也解決我不少困惑。只是第一階的破壞較為輕微，可想見未來重建的工作將更堅鉅。

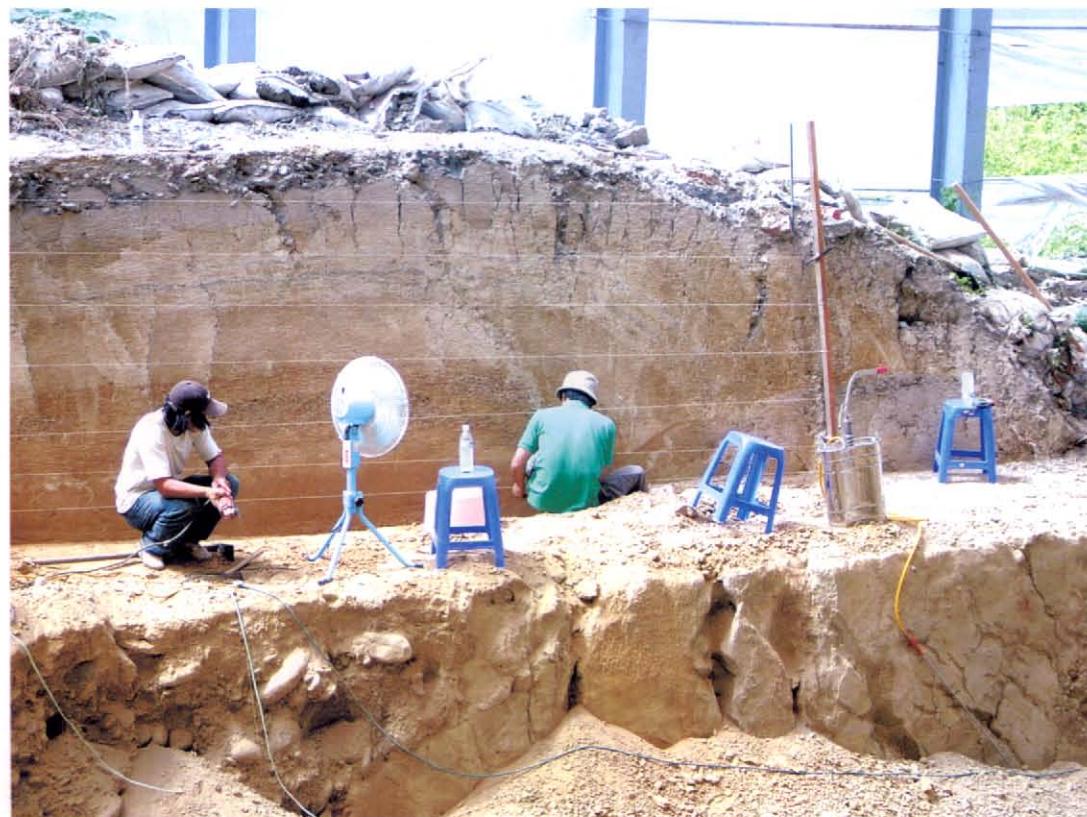
圖十五 南牆第一階面的整修。電風扇、礦泉水瓶及噴水器顯示中臺灣大太陽
的可怕，棚架內的高溫非常人可忍受。(2004 年 6 月攝)

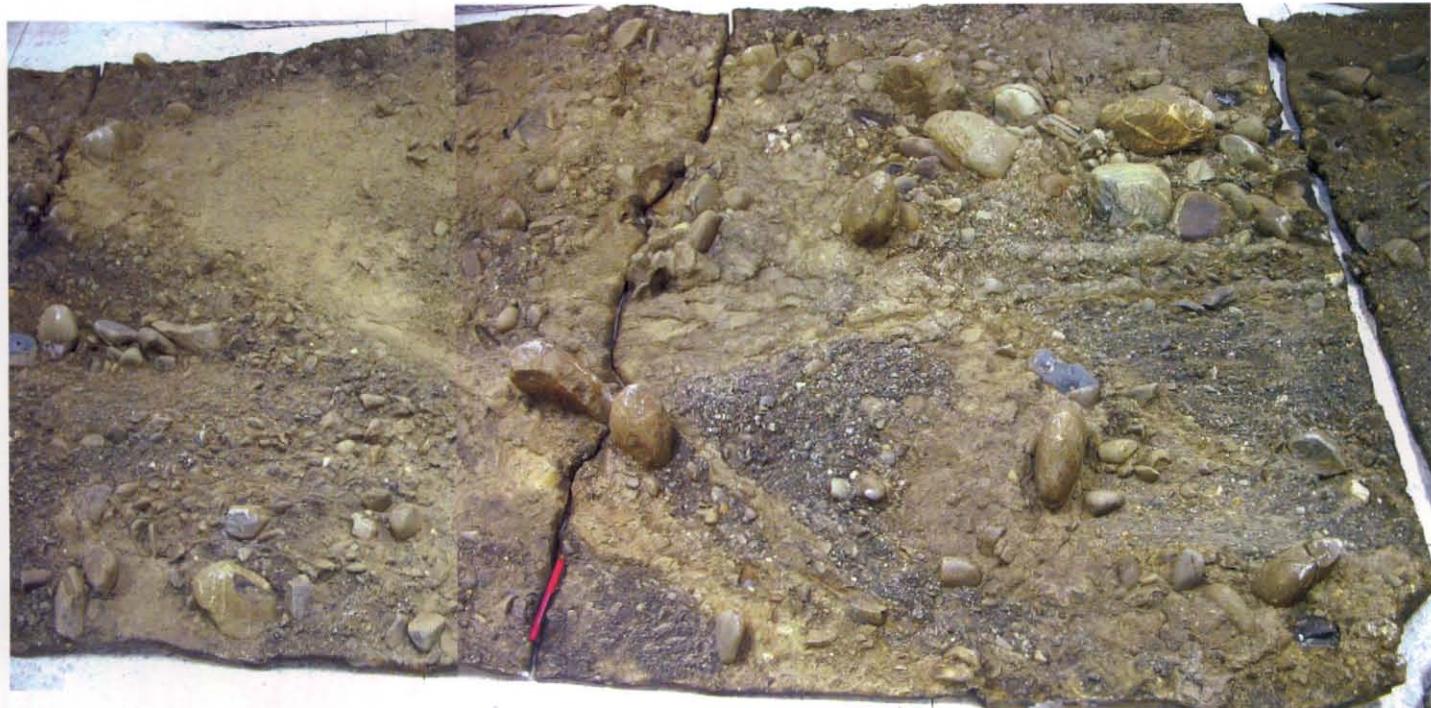
圖十六 瑞穗斷層的槽溝剝製標本。從原本水平礫石層的錯移撓曲及礫石顆粒的排列方式可研判出幾次的古地震事件。此剖面記錄兩次古地震事件，你找出來了嗎？

目前竹山槽溝的重建主要為剖面的剝製，這項技術在日本並不稀奇，但在臺灣，去年潘常武先生才首次為瑞穗斷層的槽溝剝製（圖十六），此槽溝以礫石為主，潘先生的團隊完整的剝製這

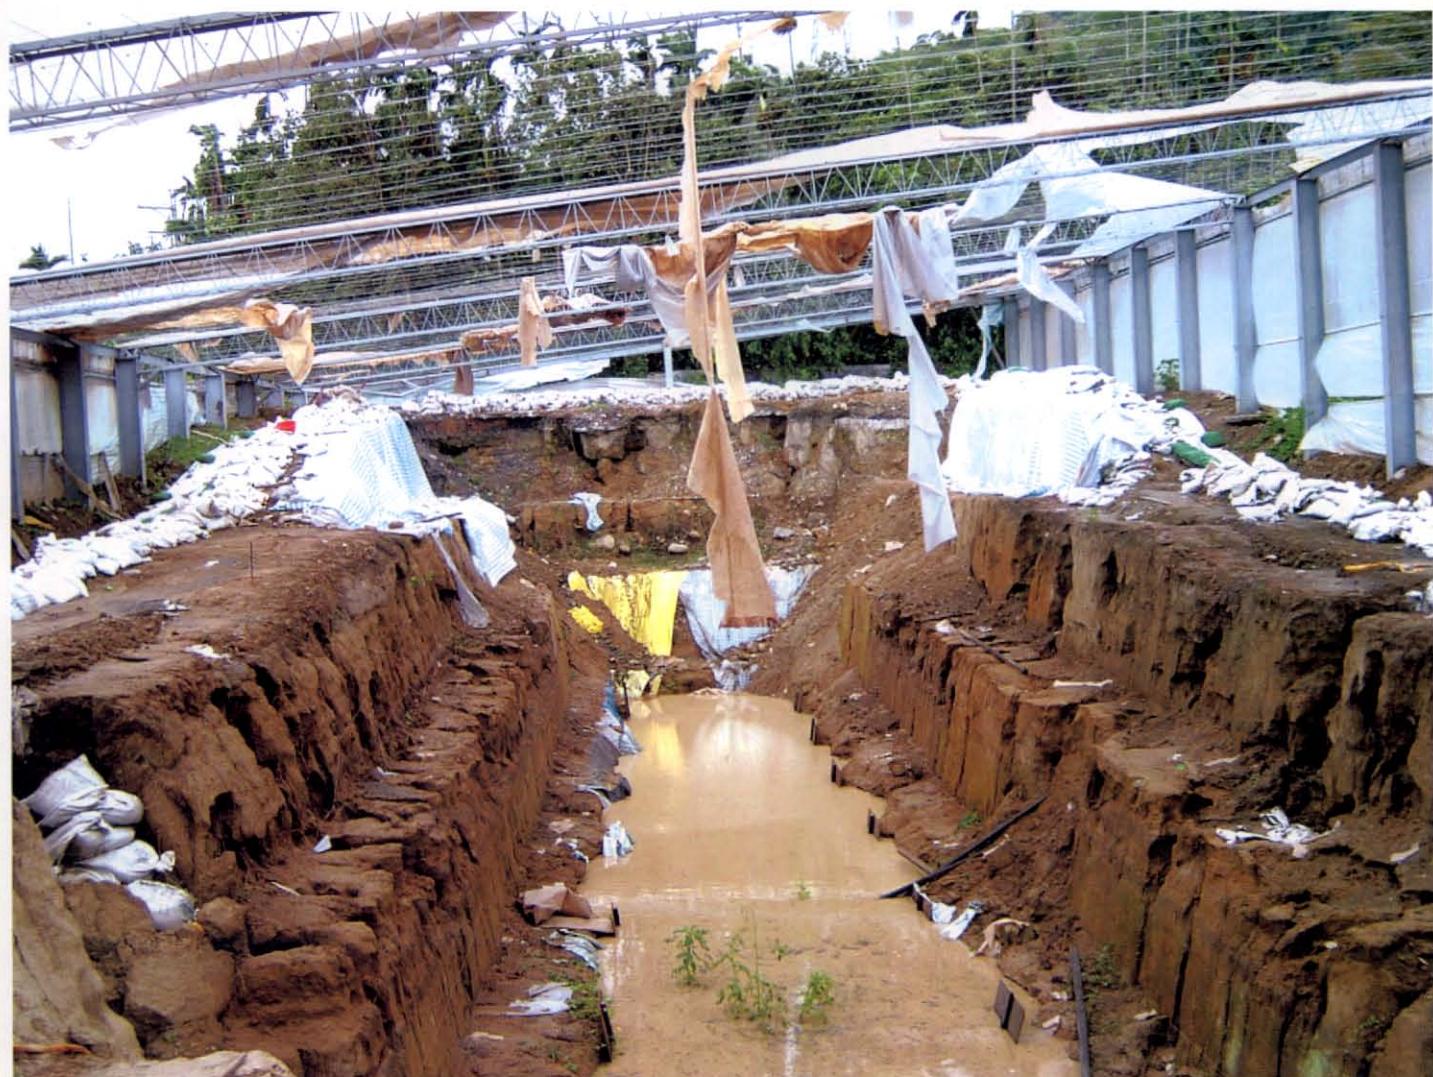
圖十七 颱風肆虐後的竹山槽溝。護棚遭強風吹破，雨水蓄積成池。

敏督利颱風怪異的行徑，讓氣象局傷透腦筋，同時它的強風豪雨也重創全臺。在臺北準備進行土壤試驗的筆者，憂心竹山槽溝是否能安然渡過，於七月三日早晨抵達槽溝。如同災區慘況，竹山槽溝也遭重創，槽溝的防護棚架頂上的蓋層大部份遭強風吹破，雨水直接拍打牆面，並蓄積成池(圖十七)。為保護即將剖製的牆面，潘先生指揮阿詳(潘先生的工作伙伴)及筆者，在槽溝牆面鋪上帆布阻絕雨水，並進行底部的抽水，以防土壤遇水軟化而坍塌。竹山槽溝一路走來風風雨雨，這次的颱風再次加劇了重建的困難度。在此僅期望
