UAV用於集集地震後多年 破裂跡沿線局部地形調查

文◎ 邱奕維

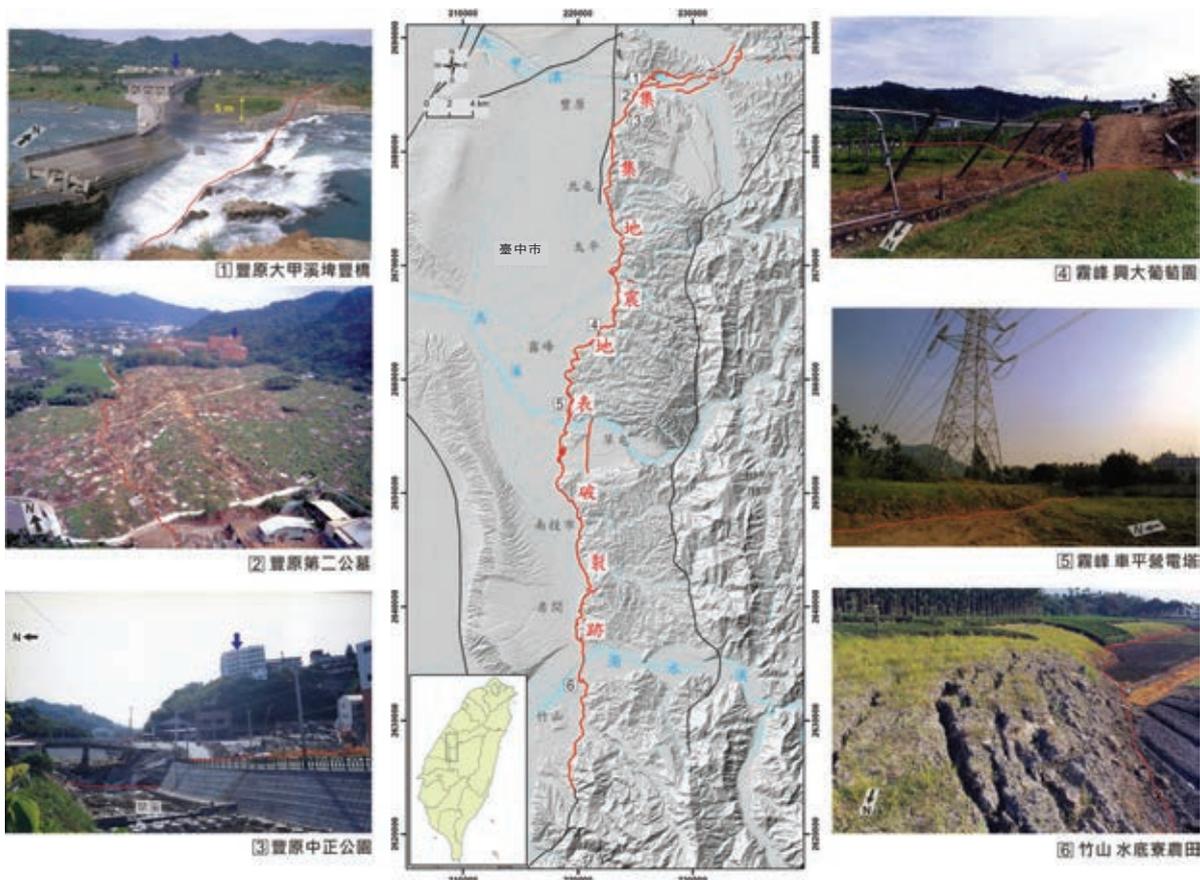
【集集地震引致破裂跡沿線可追蹤到明顯的地形崖（編號1、2、5連永旺攝，編號3、4、6黃文正攝）。】

生的集集地震為例，此次地震在臺中與南投地區形成約100公里的地表破裂跡，破裂跡沿線可觀察到數十公分至數公尺不等的地形崖。

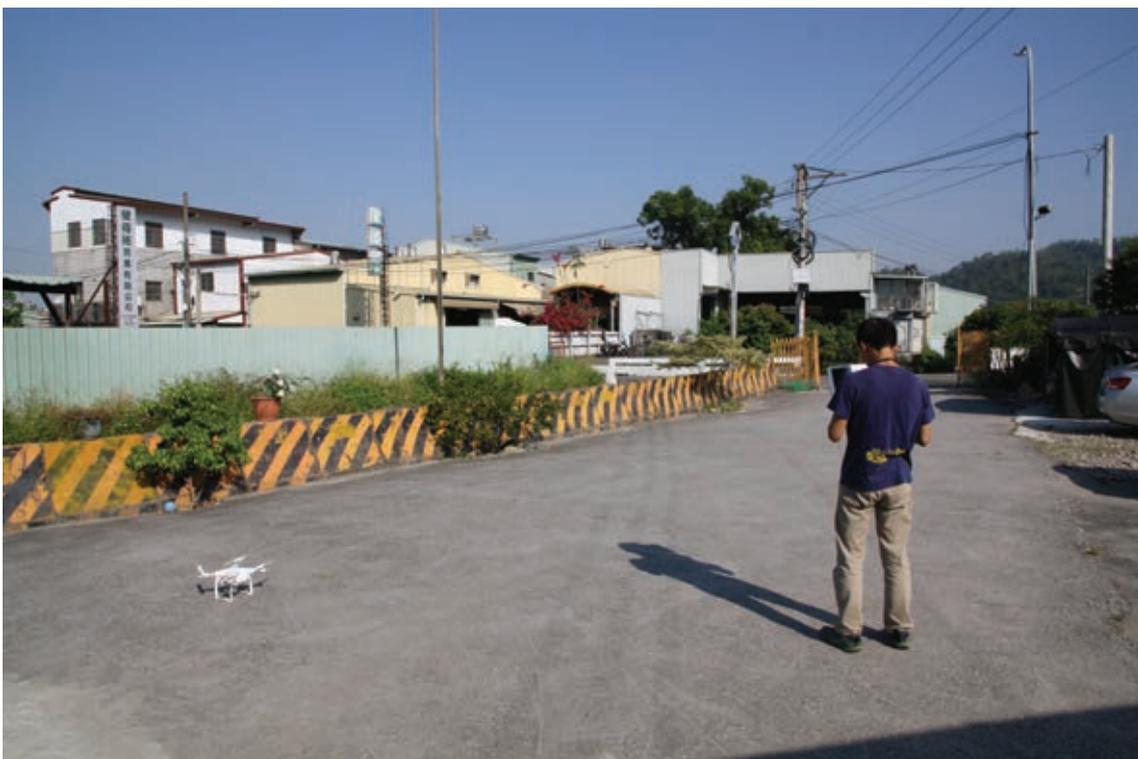
本研究使用phantom 3 professional機型，重量輕巧攜帶方便。

本次調查使用的無人飛機型號為Phantom 3 professional，屬於四軸旋翼型無人飛機，軸距約40公分，體積小、重量輕巧，非常方便攜帶至野外作業，飛機操作比較容易上手。

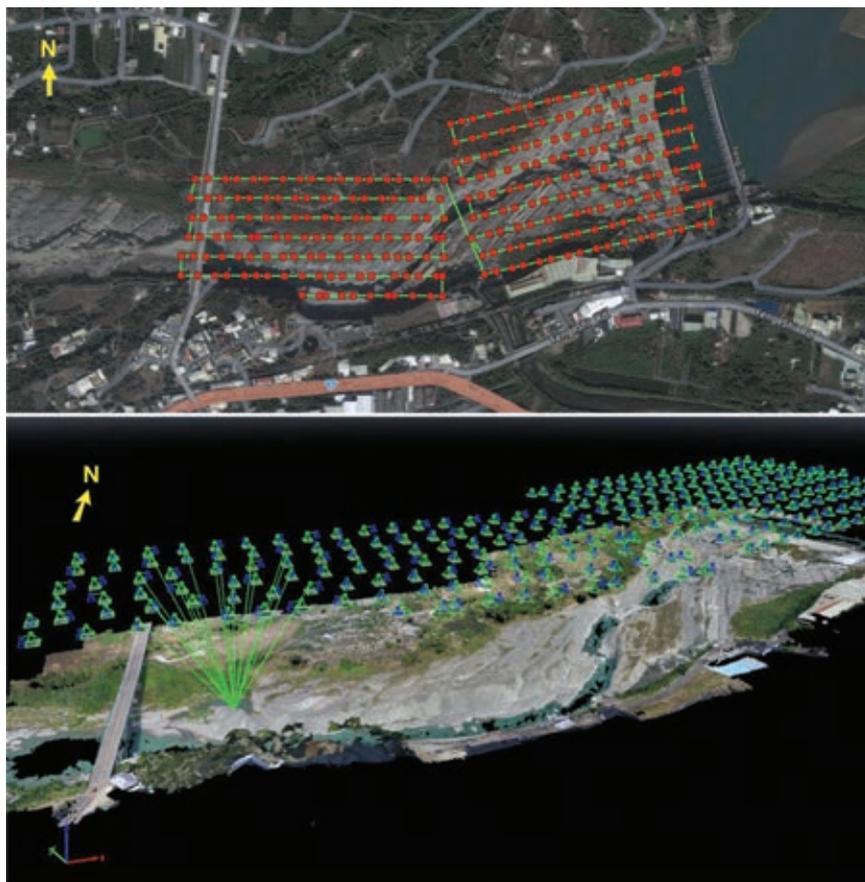
飛航軌跡及地表數值模型示意圖，上圖為無人機飛行的軌道及航照拍攝的位置（在大甲溪埤豐橋），下圖為影像處理軟體計算出的地表數值模型。

- (1)在野外測區拍攝多張航照，拍攝前必須先規劃拍攝範圍、設計飛航高度及飛航軌道；
- (2)野外拍攝結束後，將航照匯入影像處理軟體生成地表數值模型，地表數值模型的每一個點，都是由多張航照利用空間相對關係計算出來的坐標值。

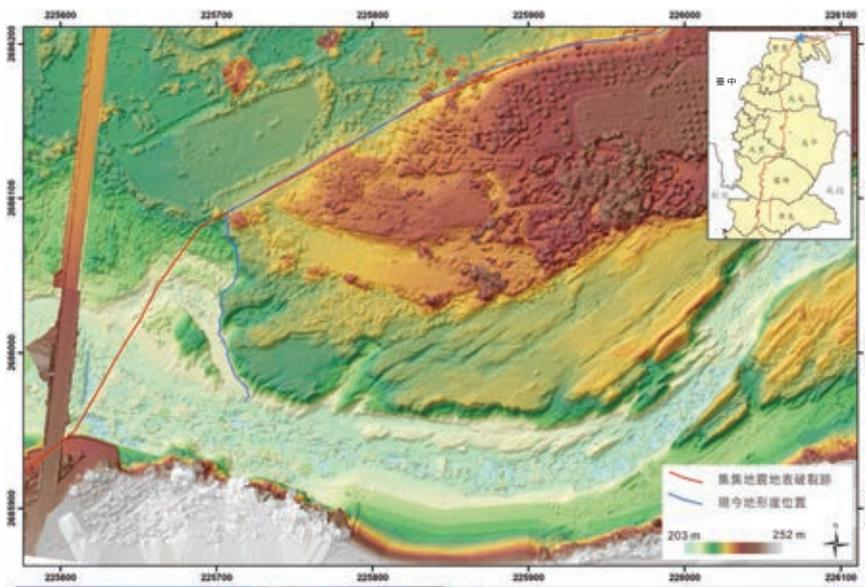
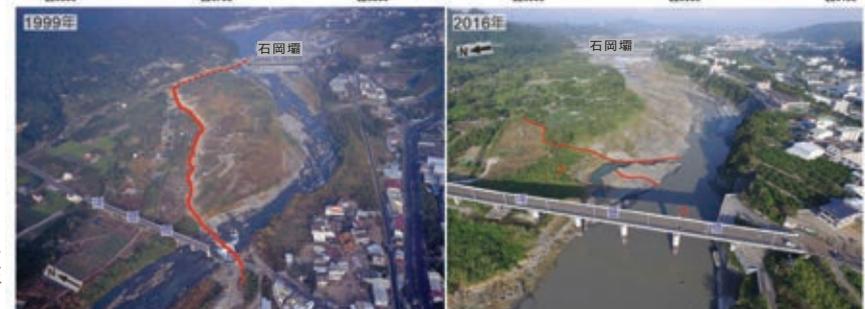
埤豐橋下大甲溪河床的地形崖在集集地震後17年已遭受嚴重侵蝕（1999年空拍照連永旺攝）。

埤豐橋位於臺中市豐原區與東勢區的交界，橋下大甲溪河床在集集地震剛發生時，河床隆起約5公尺的地形崖，地形崖從北邊稻田至可連續地追蹤約300公尺左右；2016年重回現場拍攝相同角度的斜拍照，發現河床內的地形崖已被河水侵蝕殆盡，大甲溪北岸的農田地地形崖高程幾乎無變化，地形崖的位置與地震剛發生後幾乎吻合，且可被連續追蹤。

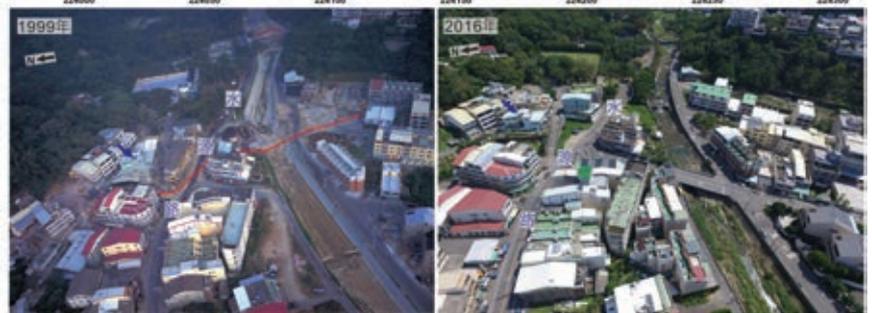
興大葡萄園園區內現今仍可連續追蹤到集集地震引致的地形崖（1999年空拍照連永旺攝）。

興大葡萄園位於臺中市霧峰區民生路，集集地震剛發生時，農田區的地表隆起約2至2.5公尺；現今葡萄園區內未刻意將地震引致的地形崖平整，因此仍可連續追蹤到地形隆起，且地形崖位置與地震剛發生後的位置吻合。
