碩士論文

霧社地區板岩深層重力邊坡變形

演育與崩塌之多尺度探討

Multi-Scale Investigation of the Evolution of Deep-Seated  
Gravitational Slope Deformation and Associated Landslides in  
the Slate Region of the Wushe Area, Central Taiwan

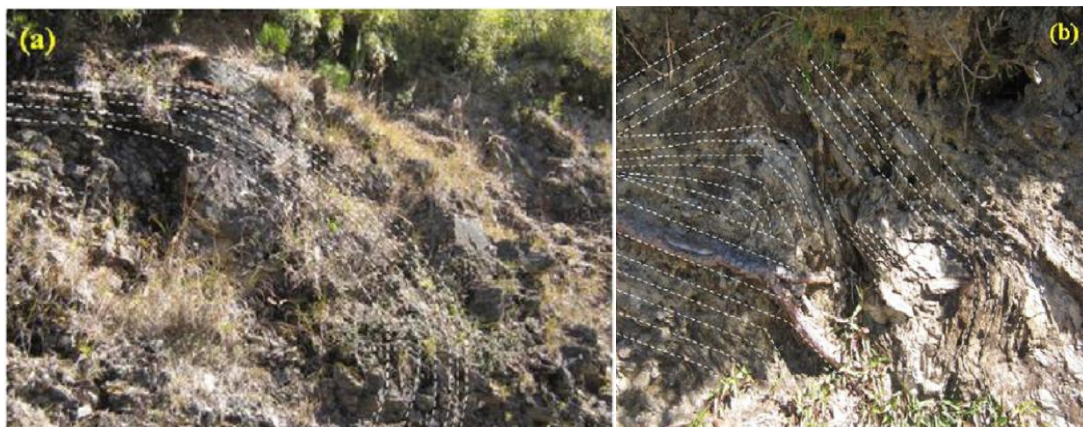
圖 2- 5 順向板岩邊坡拱彎變形露頭(Lo and Feng, 2014)

Lo and Feng (2014)調查台灣中部山區的順向板岩重力邊坡變形特徵，發現劈理傾角為影響岩體變形的重要因子，而河谷侵蝕和坡趾浸水是造成板岩變形且加速材料弱化之關鍵因素。其於野外勘查發現拱彎變形之證據如圖 2-5 所示，而拱彎變形的鉸接區經常出現張裂現象，促使地表水滲入弱化材料並引發下一階段的破壞。另一處邊坡的趾部附近觀察到劈理由順向轉變為逆向(圖 2-6)，而此邊坡之劈理傾角大於坡度，因此將岩體變形機制解釋為當順向板岩邊坡之坡度小於劈理傾角時，位於坡趾處長度較短的

板岩會受到上方岩體自重的壓迫逐漸被推向外側造成拱起變形，劈理傾向因此改變，而轉折處之變形劈理較為破碎，風化及滲水將加速削減板岩強度、降低坡體穩定性。
