臺灣西南部中寮隧道北端口旗山斷層帶 構造特性研究

國道三號中寮隧道通過旗山斷層，隧道持續損壞，水平及垂直地殼速度梯度在此皆有急遽變化。本研究藉隧道改善工程之便，對開挖面及其鄰近的露頭進行調查。結果顯示，旗山斷層上盤為晚中新世烏山層，下盤屬上新世古亭坑層，位態約為 N46°E, 59°S，斷層帶約 100~140 公尺寬，核心帶在下盤緊貼旗山斷層，寬約 6 公尺，同時可觀察到塑性變形剪切帶及脆性的高角度剪切破裂，剪切破裂帶截切塑性剪切帶，出現位置與隧道變形最劇烈處幾何空間上大致吻合；開挖面可見數處溢水，西南邊約兩公里的斷層跡上，亦有泥火山活躍。因此推斷：隧道口旗山斷層跡鄰近處之速度急遽變化，可能因下方含水軟化的古亭坑層泥岩受東南側相對較硬的烏山層往西推擠及重力載荷作用，而使此軟化泥岩及地下水往上流動，迫使上覆的泥岩層沿旗山斷層隆升所致，這也是中寮隧道損壞的主因。

Characteristics of the Chishan Fault Zone Exposed around the North End of Zhongliao Tunnel, Southwestern Taiwan

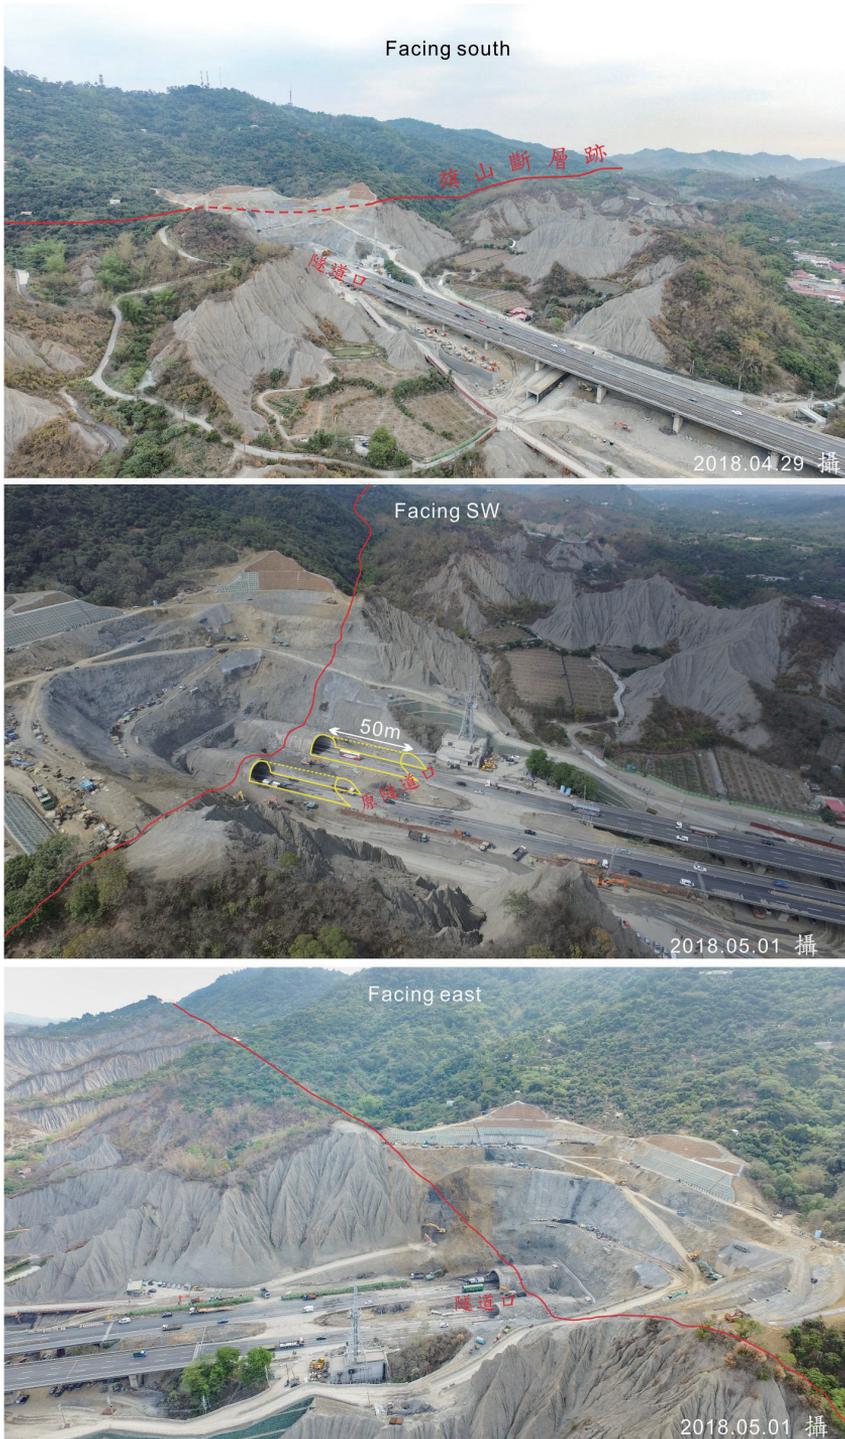
圖 4 中寮隧道北口附近空照。東南側的山地地形與西北側的丘陵地形間高程差異十分明顯。

隧道口的縱向開挖面 (平行國道 3 號)，往東南連續延伸至少有 200 公尺以上，以泥岩組成的惡地地形之邊界明顯可見於開挖面上 (圖 4)，比鄰的岩體為砂頁岩互層，兩者以斷層關係相接觸，即旗山主斷層。斷層的西北側 (下盤) 岩性以塊狀厚層泥岩為主，偶夾薄層砂岩，層態走向北北東至北東皆向東南傾，屬於古亭坑層；斷層的東南側 (上盤) 岩性以厚層至中層砂岩偶夾薄層頁岩或砂頁岩互層為主，層態為東北-西南走向，皆向東南傾，屬於烏山層 (圖 5)。橫向開挖面最寬處也有 200 公尺，與岩層走向約略平行，有助於兩側縱向開挖面岩層的比對。此外，旗山主斷層的上下盤，亦可觀察到 3 道延續性佳且相對較寬的剪切帶、高傾角剪切裂隙組及其他的變形現象，分佈的範圍亦即本文稱之的旗山斷層帶 (fault zone)。以下依序介紹旗山斷層帶野外的構造特徵。
