應用地質研究所 碩士論文

探討甲仙地震之地表破壞與觸發斷層之關係

**Study of the Relationship between Surface Rupture and Faulting in Relation to Jiashian Earthquake**

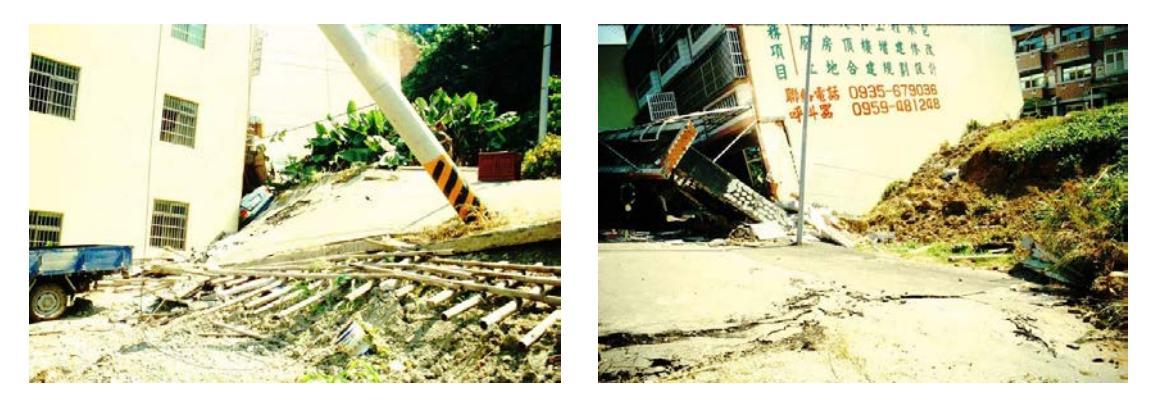
(a)北側房屋,斷層跡從屋後繞過(b)南側房屋,斷層跡造成房屋傾斜
 照片1.1(a)、1.1(b) 臺中豐原中正公園附近之車籠埔斷層近地表變
 形(劉桓吉攝)

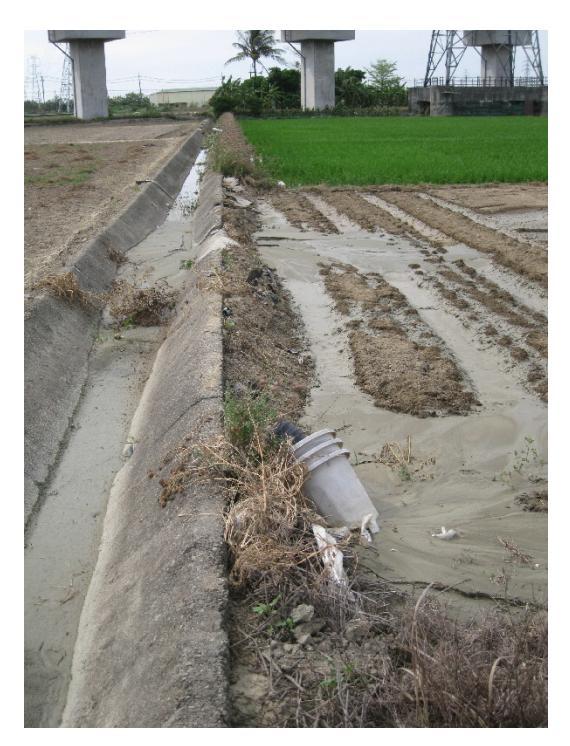
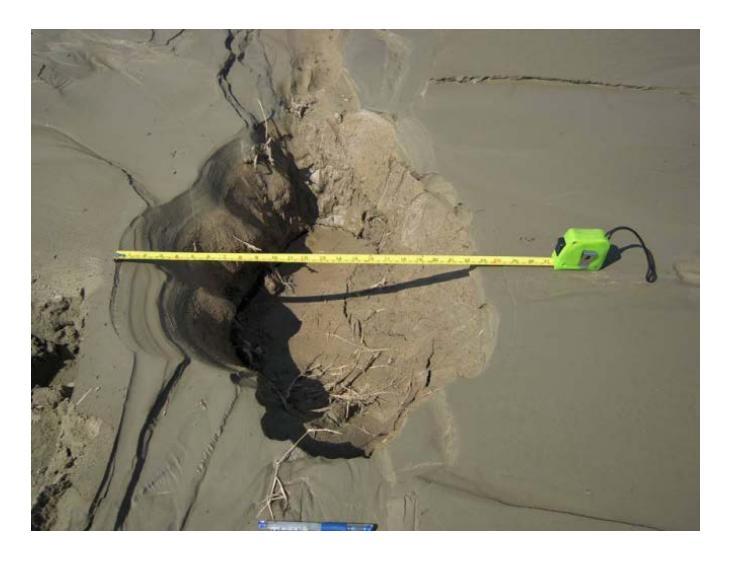
除了上述的災害外,在台南市新化區北勢里、太平里、東榮里及 山腳里五甲勢倒厝溪有多起土壤液化現象(照片 2.5、2.6)。此地區於 西元 1946 年的新化地震在也曾發生過嚴重的土壤液化現象。另外, 經濟部地質調查所在附近地區做地表地質調查,於虎頭埤水庫壩頂週

照片 2.6 臺南市新化區北勢里土壤液化情形 II (黃富國 攝)

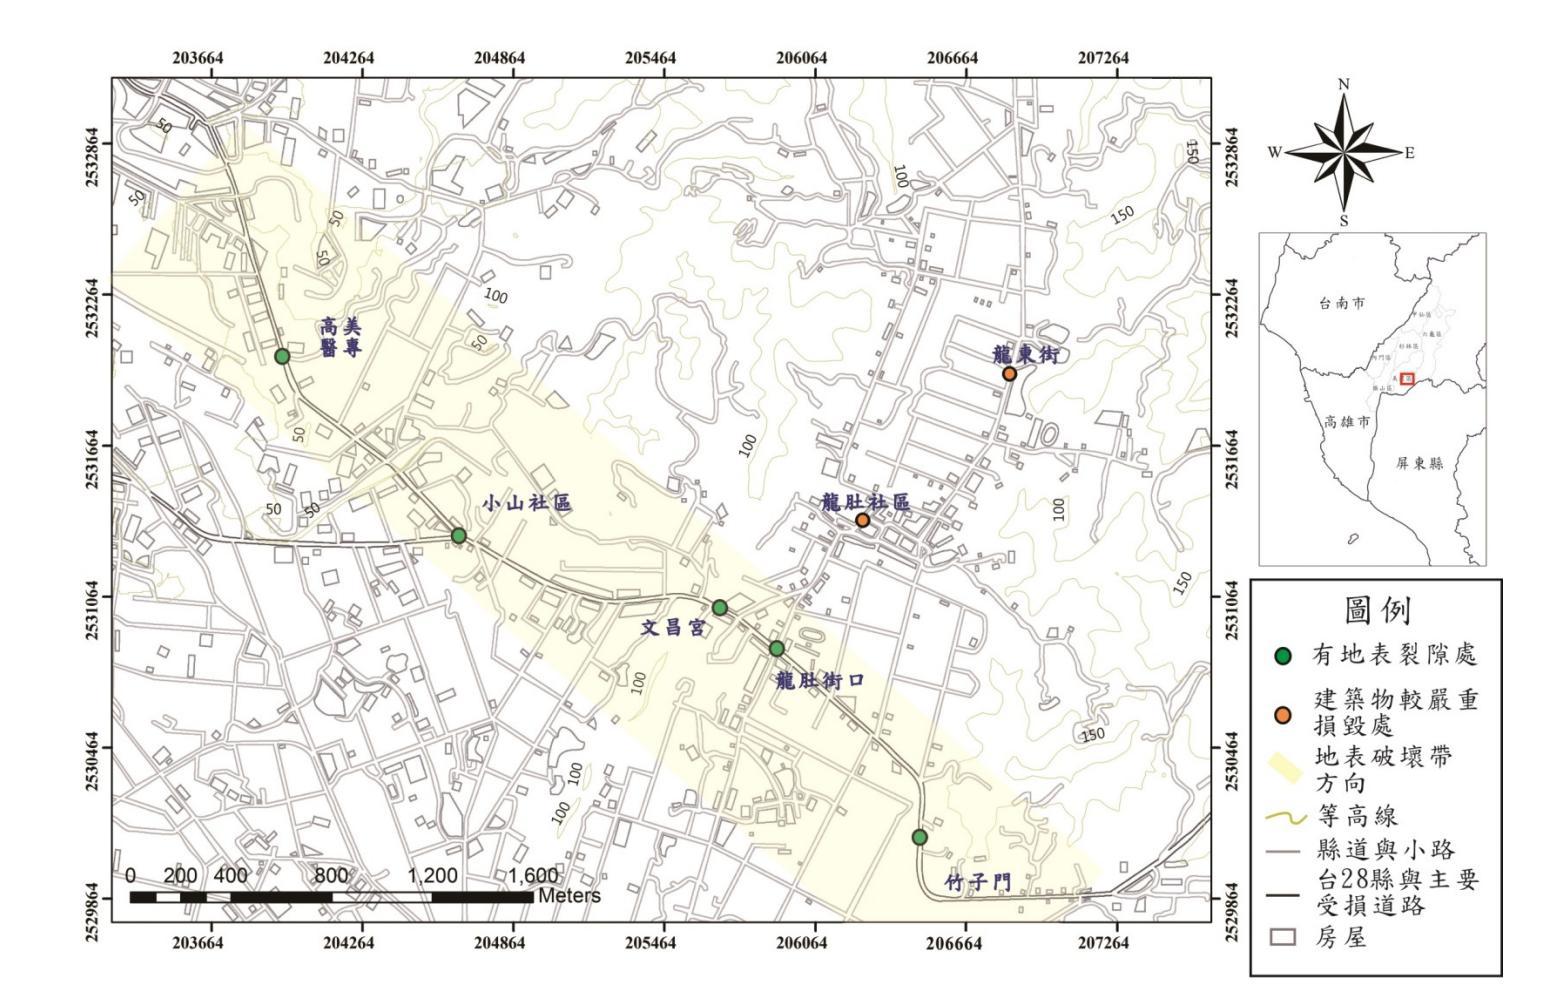
圖 5.1 高雄市美濃區地表裂隙集中出現與建築物受損嚴重區域。黃色區塊表示地表破壞帶方向約成西北-東南走向。

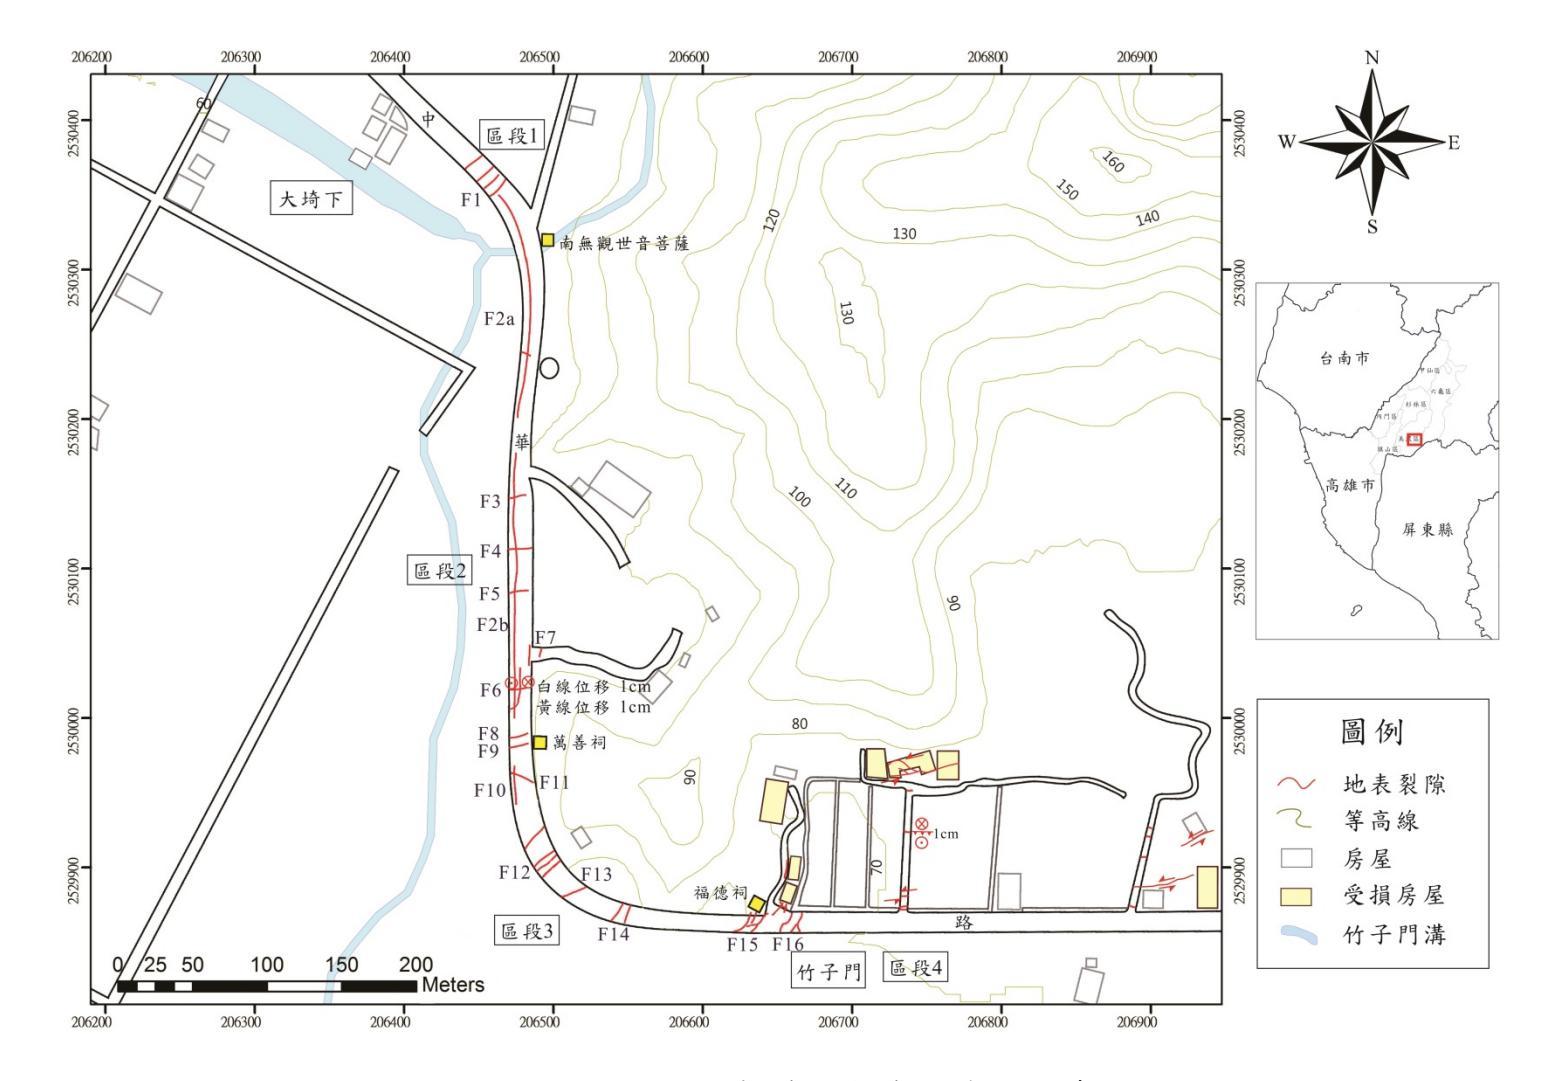
圖 5.4 竹子門地區地表裂隙與受損建物分布圖。

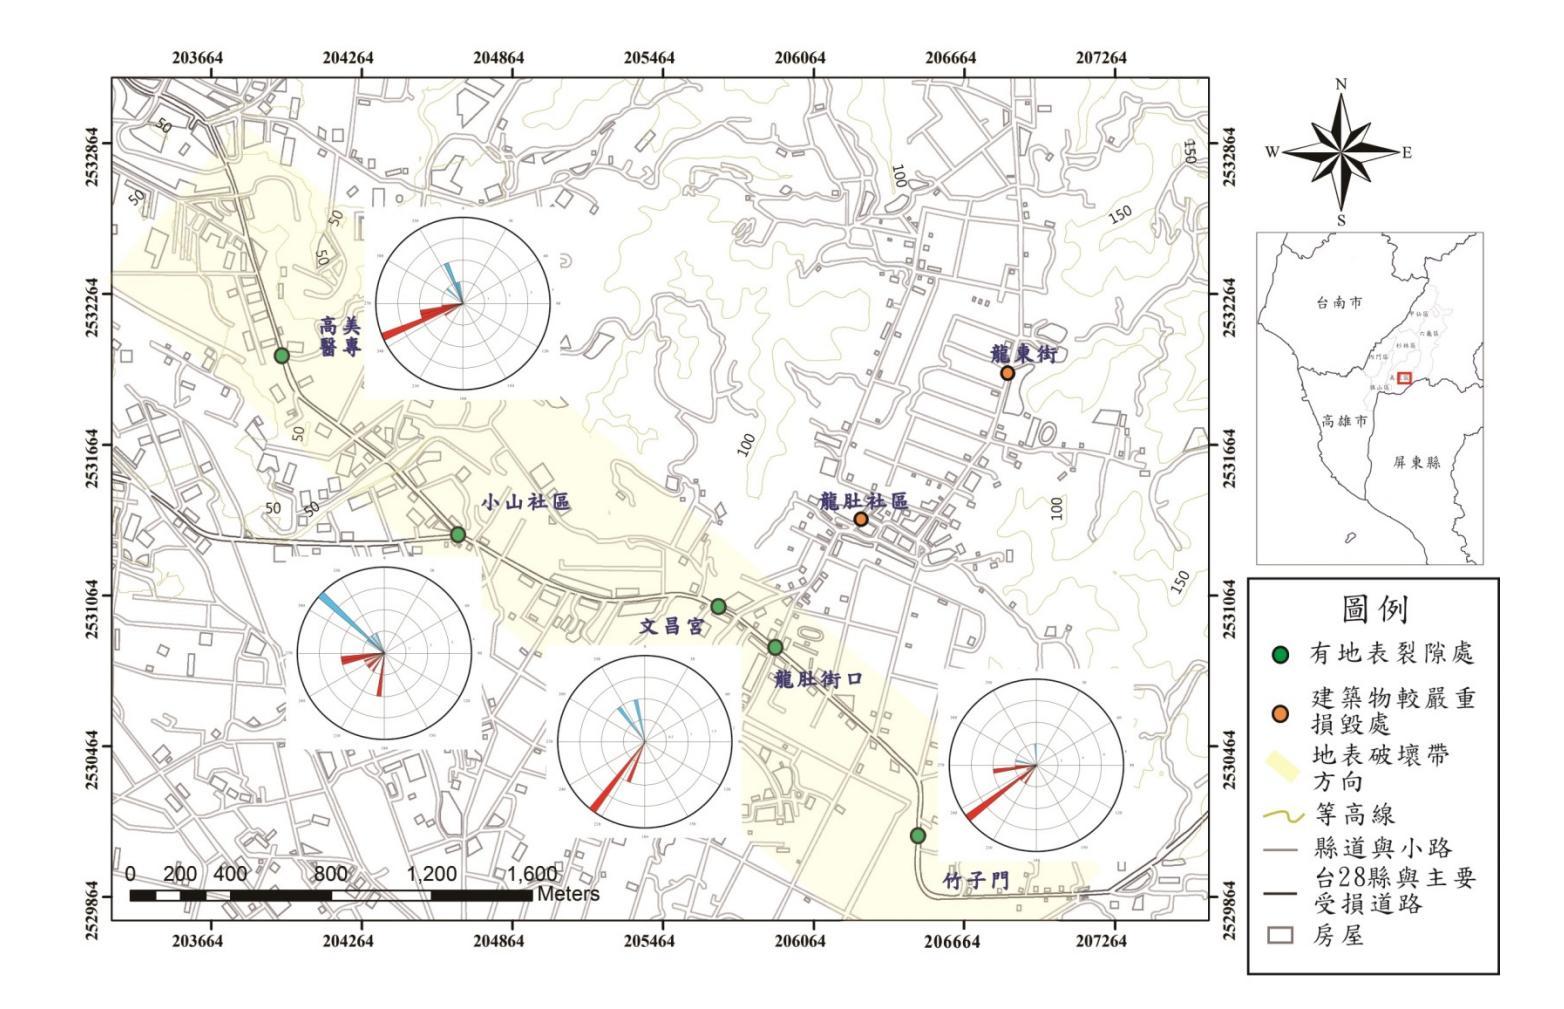
圖 5.5 高雄市美濃區地表裂隙分布位置與方向及建築物受損嚴重區域。

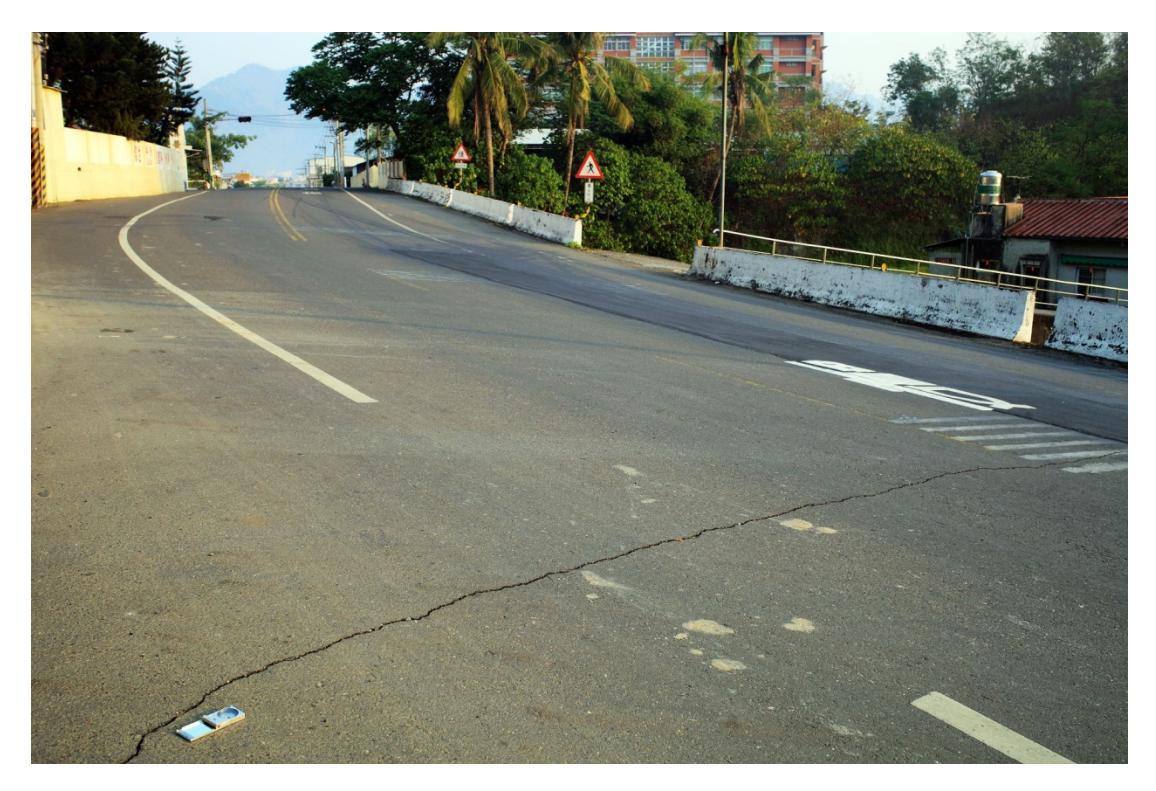
照片 5.1.1-1 高美醫專分校至主校區,地勢上略為抬升。(劉彥求 攝)

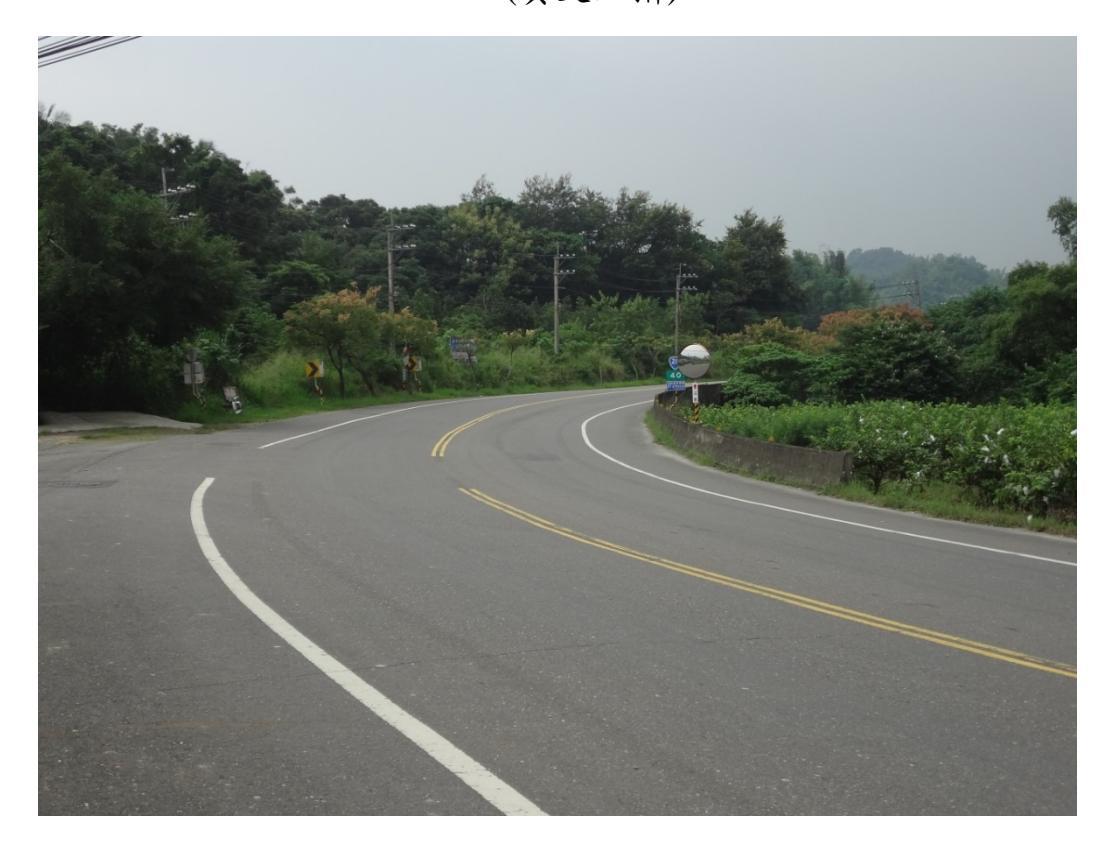
照片 5.1.5-1 大埼下至竹子門之右轉之斜坡。

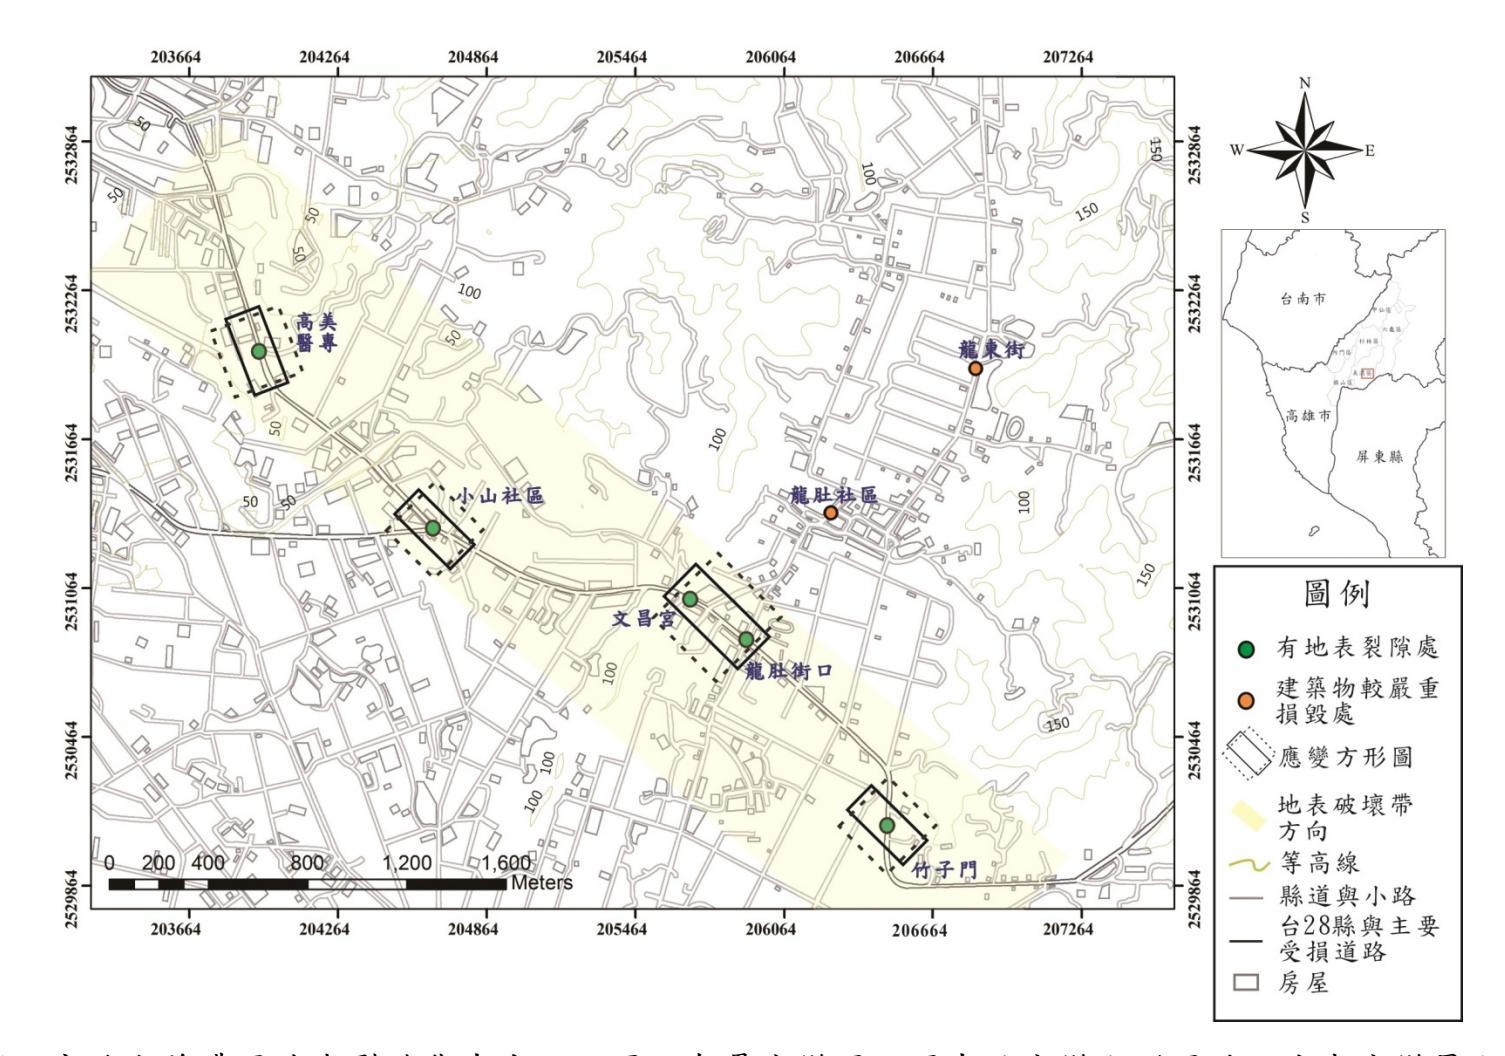
接著,由模擬結果圖也可得到於斷層延伸至地表的邊緣,也就是 模擬圖中,斷層面延伸至地表位置的南北兩側,除了有明顯的張應變 外,應變方向也有轉向,其會受到斷層傾角、斷層距地表深度及滑移 量的影響而有所差異,旋轉角度約在 20°~40°間。本研究透過美濃地 區地表裂隙集中位置,推算斷層走向約 310°~320°,與美濃地區地表 裂隙方向相差約在 60°~90°間,這與模擬結果之斷層延伸至地表南側 的應變方向相符。另外,觀察斷層延伸至地表位置之應變量大小,會 發現斷層延伸至地表位置的南北兩側相較於其他位置的應變量稍小 一些,但仍可在斷層延伸至地表深度小於 300 公尺、斷層傾角越大、 逆移分量越大時,於地表產生裂隙。

南側有通過高雄市美濃區,且其斷層傾角、斷層距地表深度和滑移量 皆在相符合的條件下,即可能於地表出現東北—西南走向的開張型裂 隙,故本研究認為高雄市美濃區的地表裂隙與斷層錯動造成之近地表 變形有相當的關連性。

圖 6.1 高雄市美濃區地表裂隙集中出現位置點套疊應變圖。圖中的應變方形圖並不代表應變量大小。

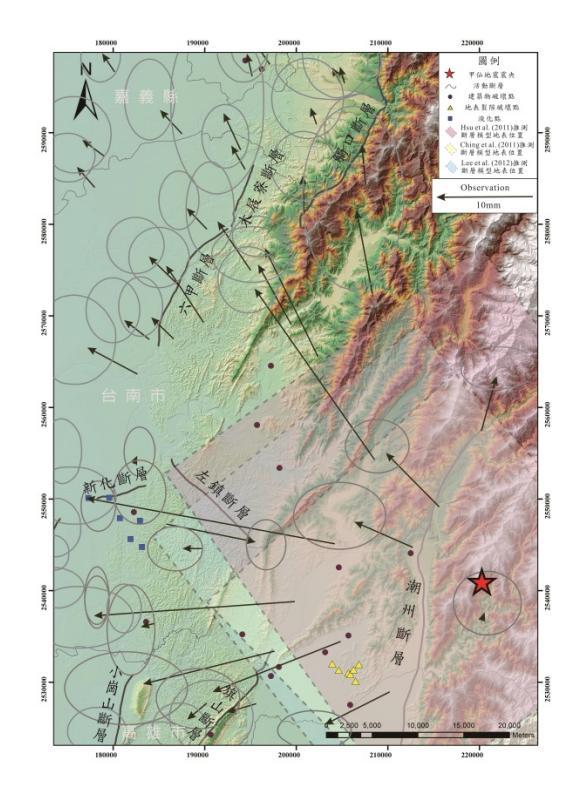
我們將 Ching et al. (2011)、Hsu et al. (2011)及 Lee et al. (2012)使 用的 GPS 同震位移資料與反演後之斷層面位置套疊在一起,如圖 6.5, 另外也將本研究所推斷之斷層位置套疊至圖中,如圖 6.6;由這兩張 圖可以看到,在美濃地區出現地表破裂位置的西側,有一名為 GPS 的 CISH 測站,其所測得的水平位移向西側量較大;Ching et al. (2011)、 Hsu et al. (2011)及 Lee et al. (2012)所推測的斷層上部投影至地表位置 皆在 CISH 測站附近,其中 Hsu et al. (2011)推測的斷層上部投影至地表位置 皆在 CISH 測站的東側,而 Ching et al. (2011)與 Lee et al. (2012) 則是推測斷層上部投影至地表位置在 CISH 測站的西側,這再次指出, 儘管使用相同的 GPS 同震位移資料,假使有加入其他的資料或者使 用的反推的方式不同,所推測出的斷層模型位置、滑移量大小就會有 差異。本研究套用前人推測的斷層傾角和滑移量至模擬中,並基於模 擬結果的地表應變量、應變形式與應變方向,假設美濃地區的地表裂 際與斷層錯動有相關,由此推測的斷層面投影至地表位置,如圖 5.9。 將本研究推測之斷層面投影至地表位置與前人所做的斷層面投影至地表位置相比,可以看出在斷層面位置有些不同,且斷層走向也 有些微的差異,其中 Hsu et al. (2011)和 Lee et al. (2012)的斷層走向皆 為 324°,而本研究推測的斷層走向為 310°~320°,在圖 6.6 中與 Ching et al. (2011)推測之斷層面走向較為相似。

圖 6.5 Ching et al. (2011)、Hsu et al. (2011)與 Lee et al. (2012) GPS 資 料與推測之斷層面投影至地表位置。同震位移之 95%信賴區間取自 Hsu et al. (2011) 。此斷層面投影至地表位置是在未考慮地形條件及 依據原始資料向地表延伸的情況下推測的。

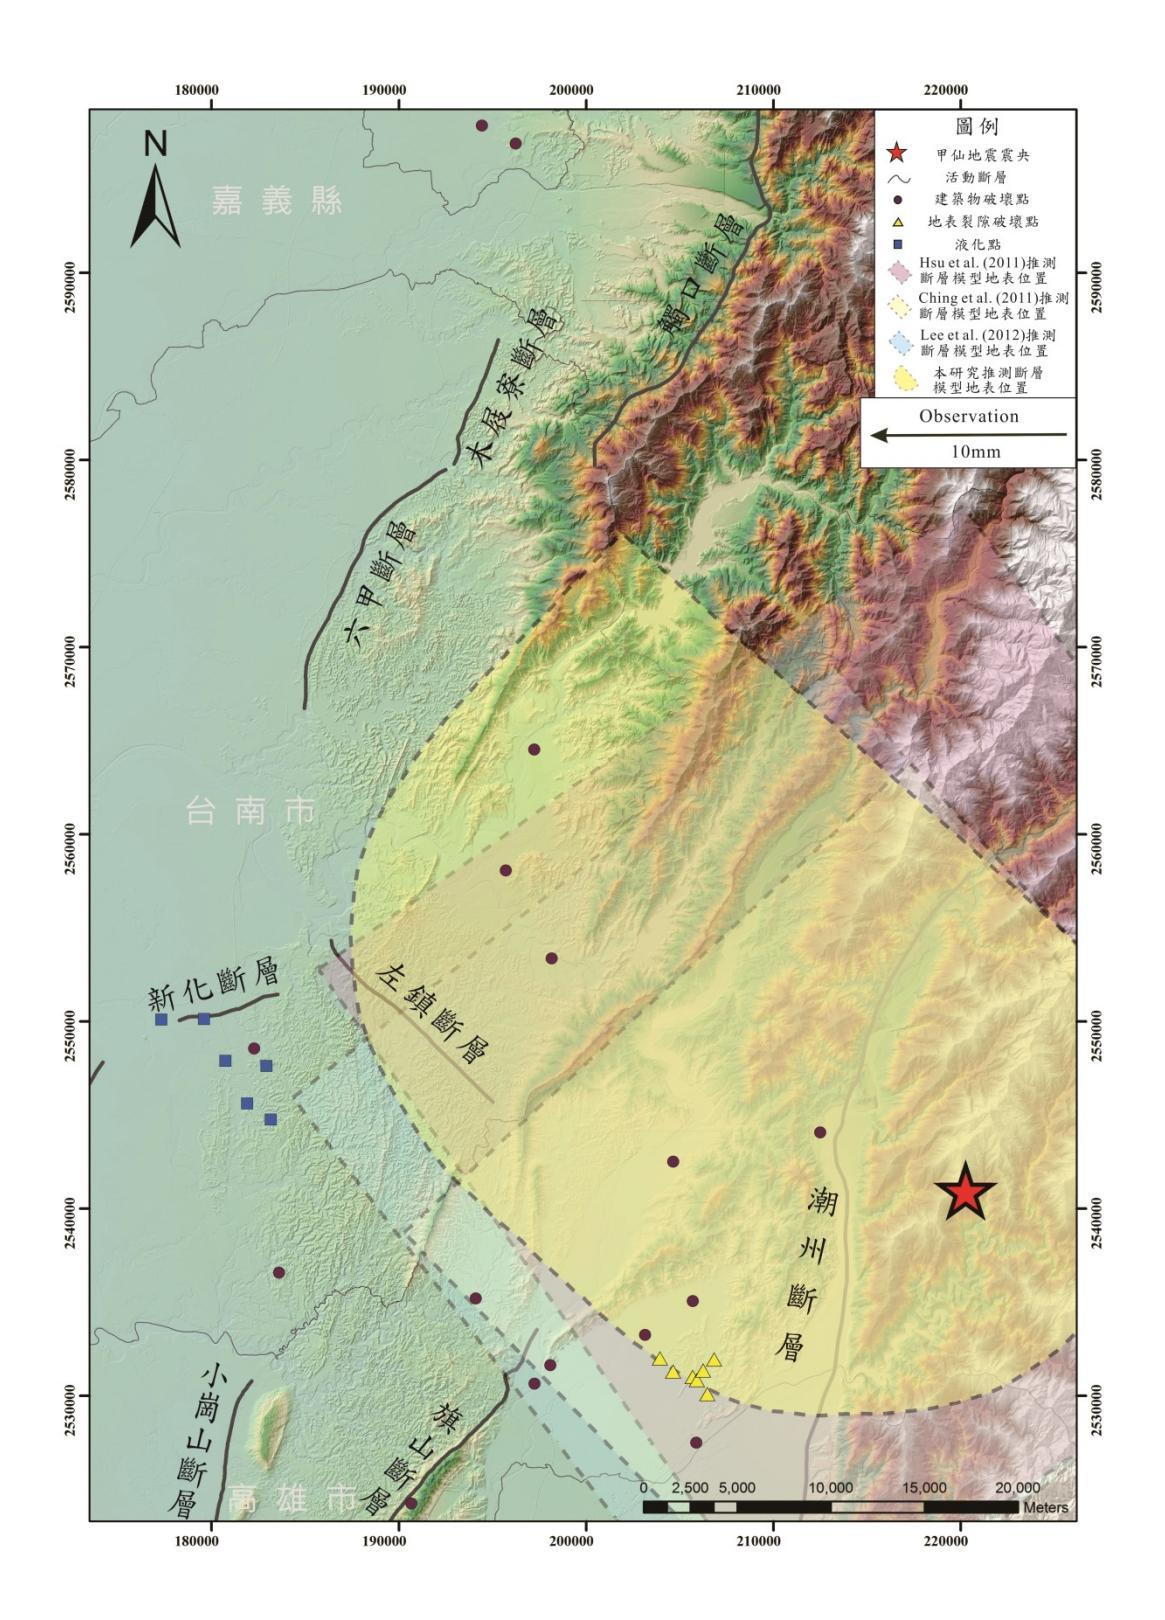
甲仙地震造成所有破壞資料與地點中,高雄市旗山區與美濃地區 相鄰,在旗山區僅有旗美高中與新旗尾橋有些微的結構物損壞,而在 高雄市美濃區除了可以觀察到一系列有方向性的地表裂隙外,於美濃 國小、龍肚社區都有較明顯且較嚴重的建築物與結構物損壞。由前人 研究結果已知,當地表應變量達10<sup>-4</sup>有可能於地表觀察到破裂、裂隙 或損壞,再加上斷層造成之近地表變形最大的位置是在斷層延伸至地 表的位置,因此本研究認為,儘管 CISH 測站測量到的位移量屬相對 較大的,且前人推斷的斷層面較接近 CISH 測站,但本研究基於在美 濃區觀察到之地表裂隙集中位置與建物損毀情形的分布位置,認為斷 層延伸至地表的位置較接近美濃區,即斷層上部投影至地表位置是在 CISH 測站的東側。

圖 6.6 Ching et al. (2011)、Hsu et al. (2011)、Lee et al. (2012)與本研 究推測之斷層面投影地表位置。此斷層面投影至地表位置是在未考慮 地形條件及依據原始資料向地表延伸的情況下推測的。
