碩士論文

台灣西南部中寮隧道北端旗山與龍船斷層帶構造特性研究

Characteristics of the Chishan and Lungchuan Faults exposed around the north end of Zhongliao Tunnel, Southwestern Taiwan

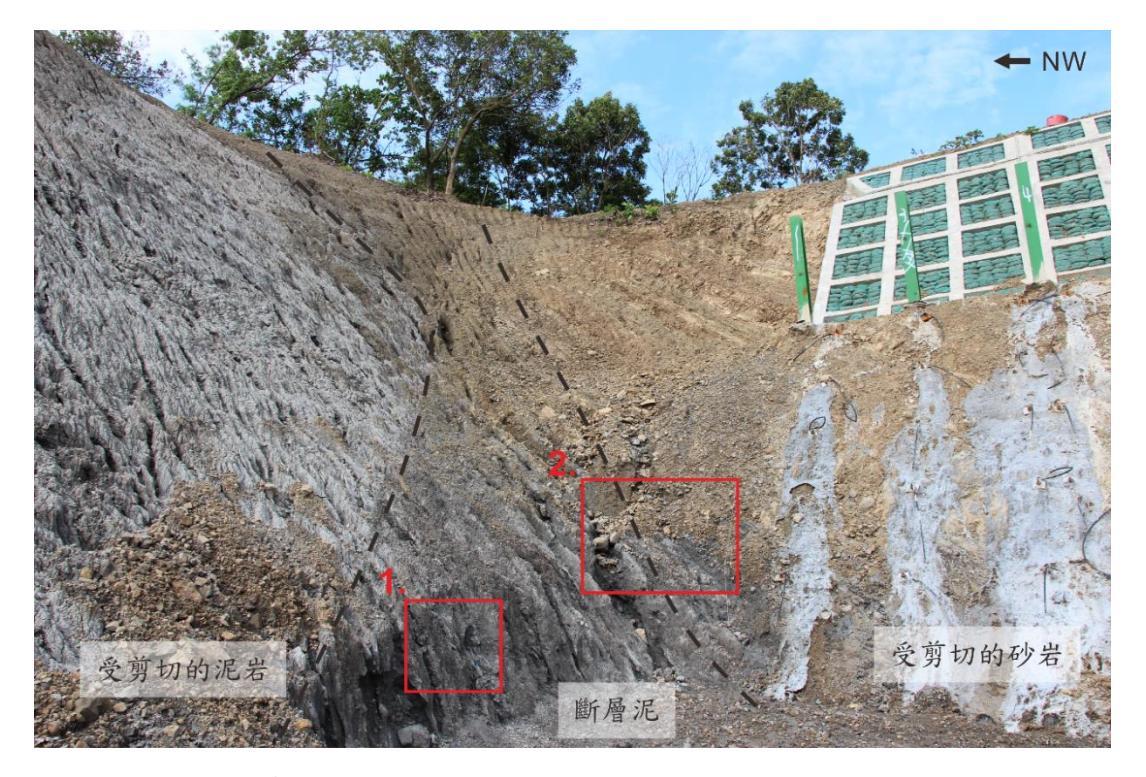
本研究將東側立面的上階分為六個露頭點,由左到右分別是 A1 到A6,位置參考圖 30,露頭A1內本研究可以發現圖 31 的左側以 青灰色的泥岩為主,中間為灰黑色的斷層泥,右側以棕褐與灰白色的 砂岩為主,根據前人所定義的旗山斷層,斷層上盤為砂岩,於黑色的 斷層泥中,本研究發現其中夾雜著灰白色的細粒砂岩顆粒(圖 32),說 明砂岩與泥岩有受到斷層剪切作用而混合的現象,測量其剪切面位態 大約呈347°/72°N,本研究在與斷層泥相接的上盤砂岩中,發現砂岩 層多受剪裂而難以分辨完整的層面(圖 33)。

圖 31 開挖面東側的旗山斷層交界。露頭 A1,由顏色來區分可以清 楚的分為三個區塊,分別為青灰色的受剪切作用的泥岩、灰黑色的斷 層泥、青灰色與棕褐色的砂岩。

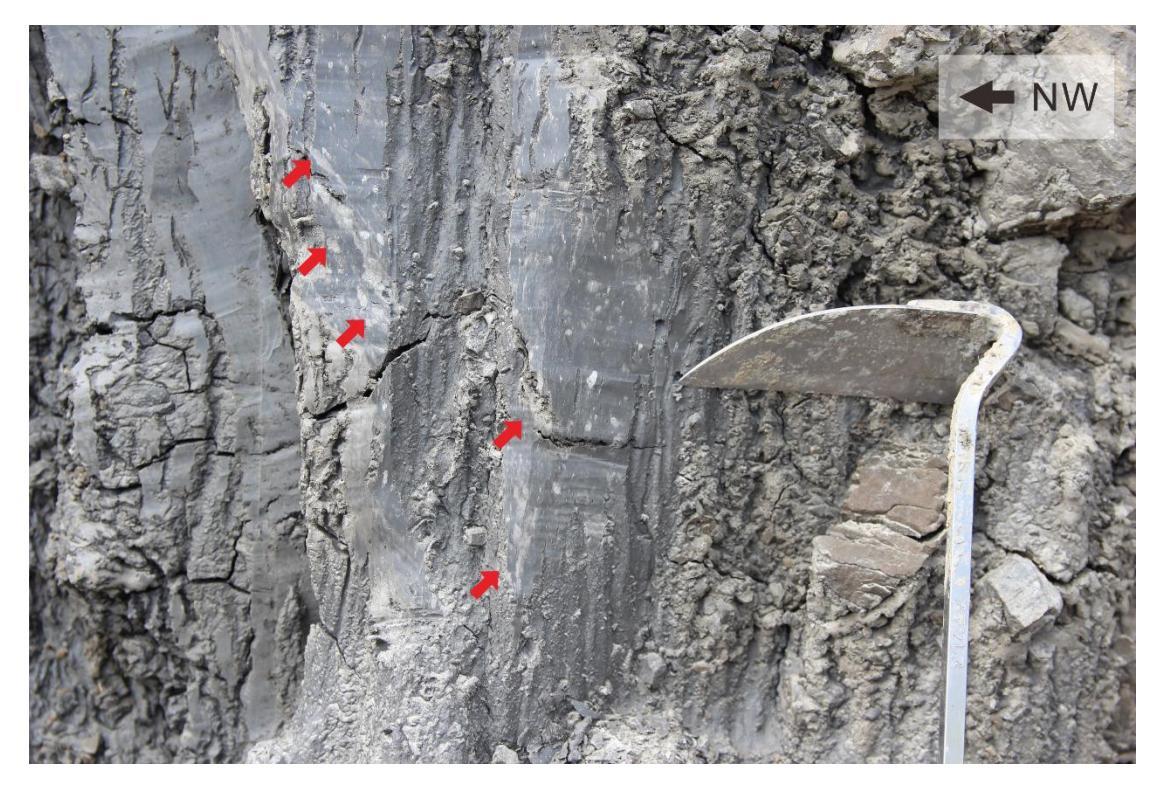
圖 32 斷層泥中的細粒砂岩顆粒。露頭 A1 近照 1。

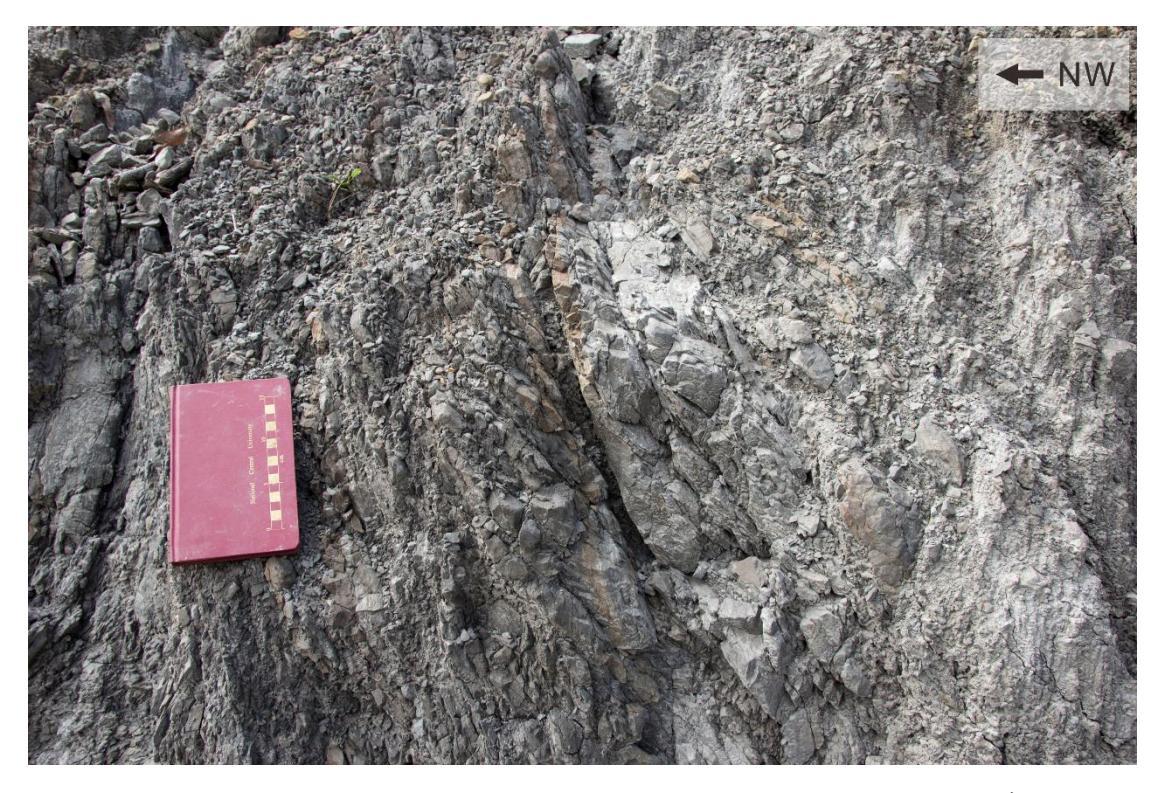
圖 33 破碎的灰白色細粒砂岩。露頭 A1 近照 2, 岩層因受剪切作用 影響而難以看出層面。

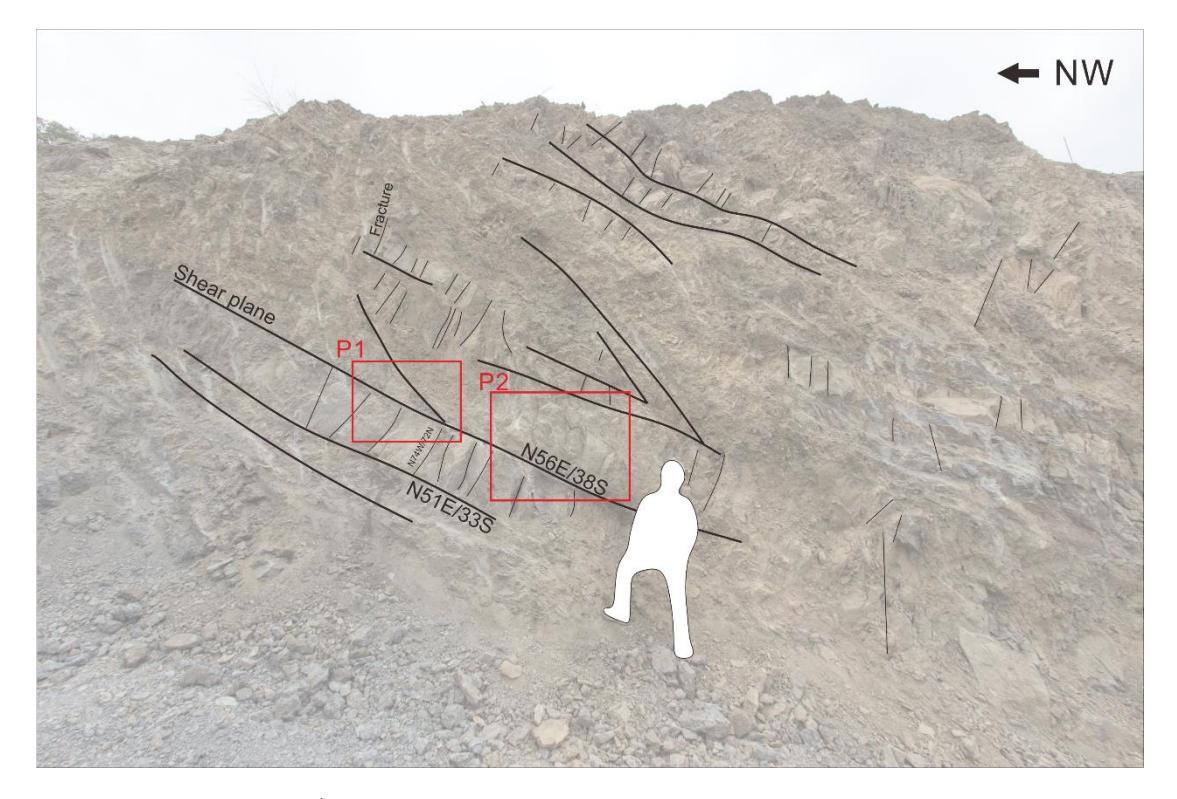
圖 34 砂岩中的剪切面。露頭 A2,距離泥岩與砂岩的交界約 10 公尺, 岩性為灰白色的厚層細粒砂岩,受到風化後呈棕褐色。

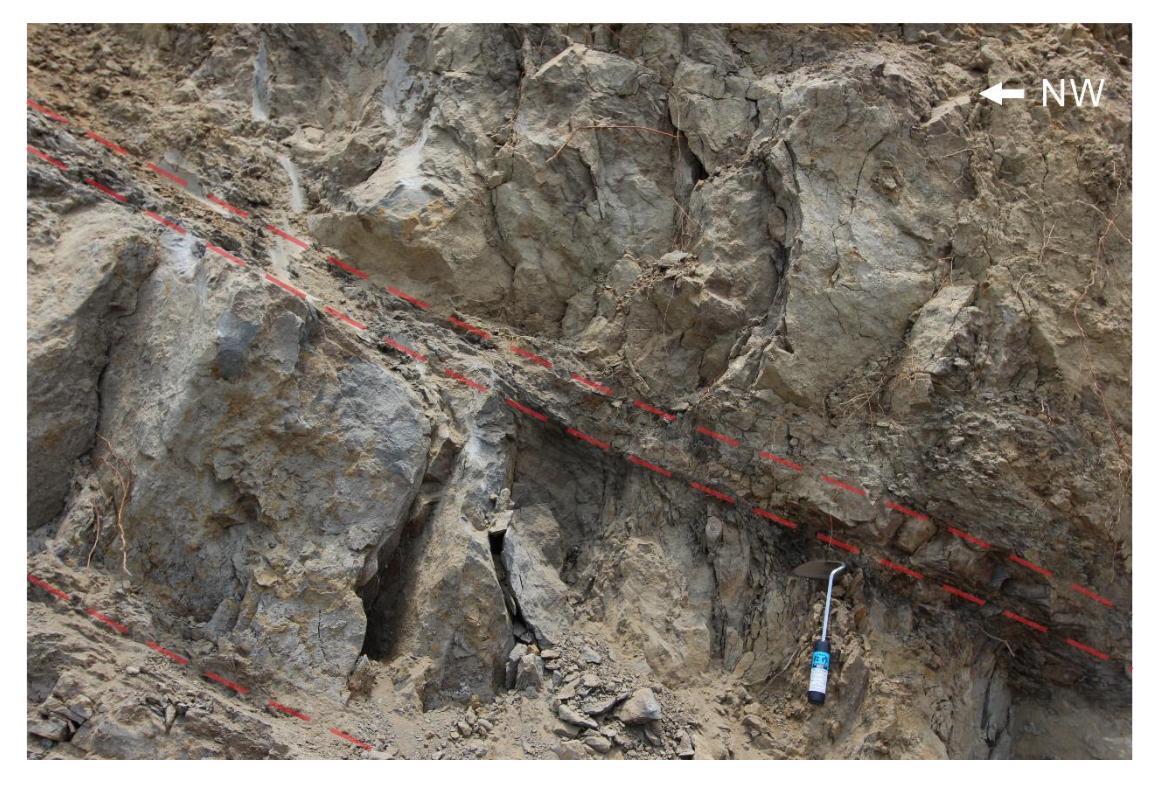
圖 35 砂岩層間的薄層剪切帶。露頭 A2 近照 P1,在厚層砂岩的層面 之間,可以觀察到層間的薄層剪切帶,如紅色虛線所示。

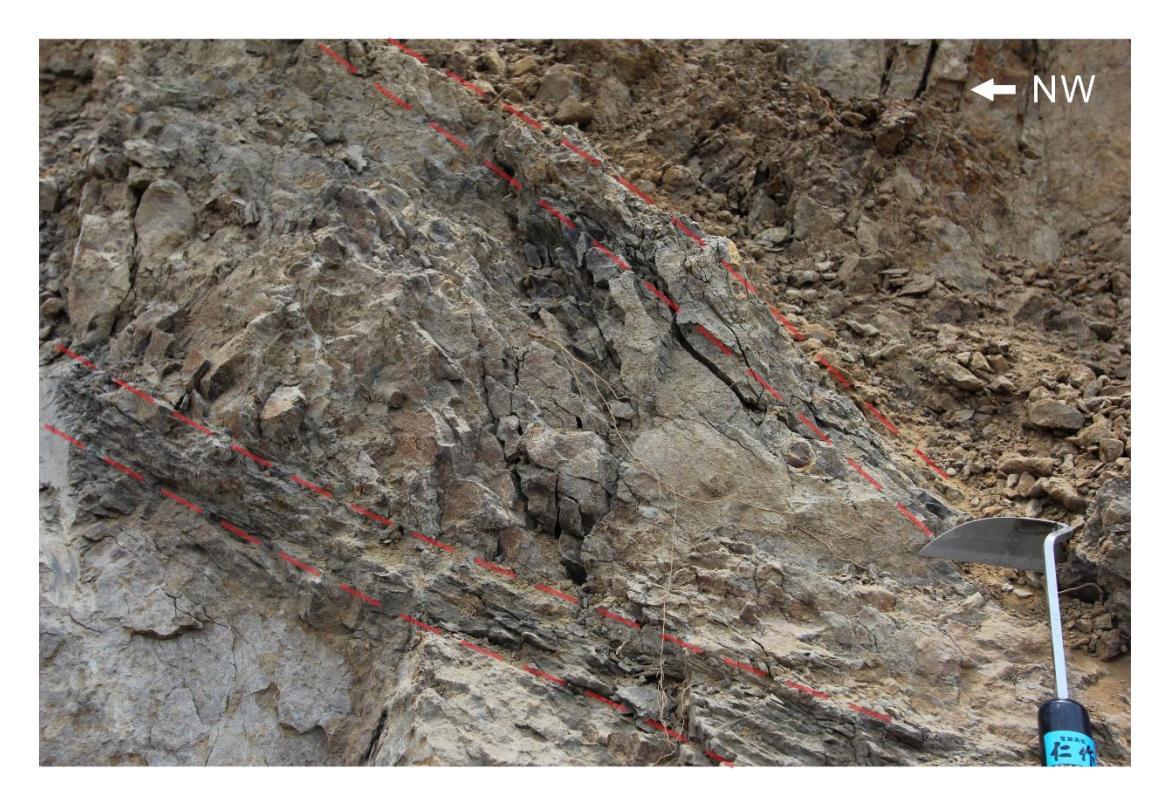
圖 36 砂岩層間分岔的薄層剪切帶。露頭 A2 近照 P2。

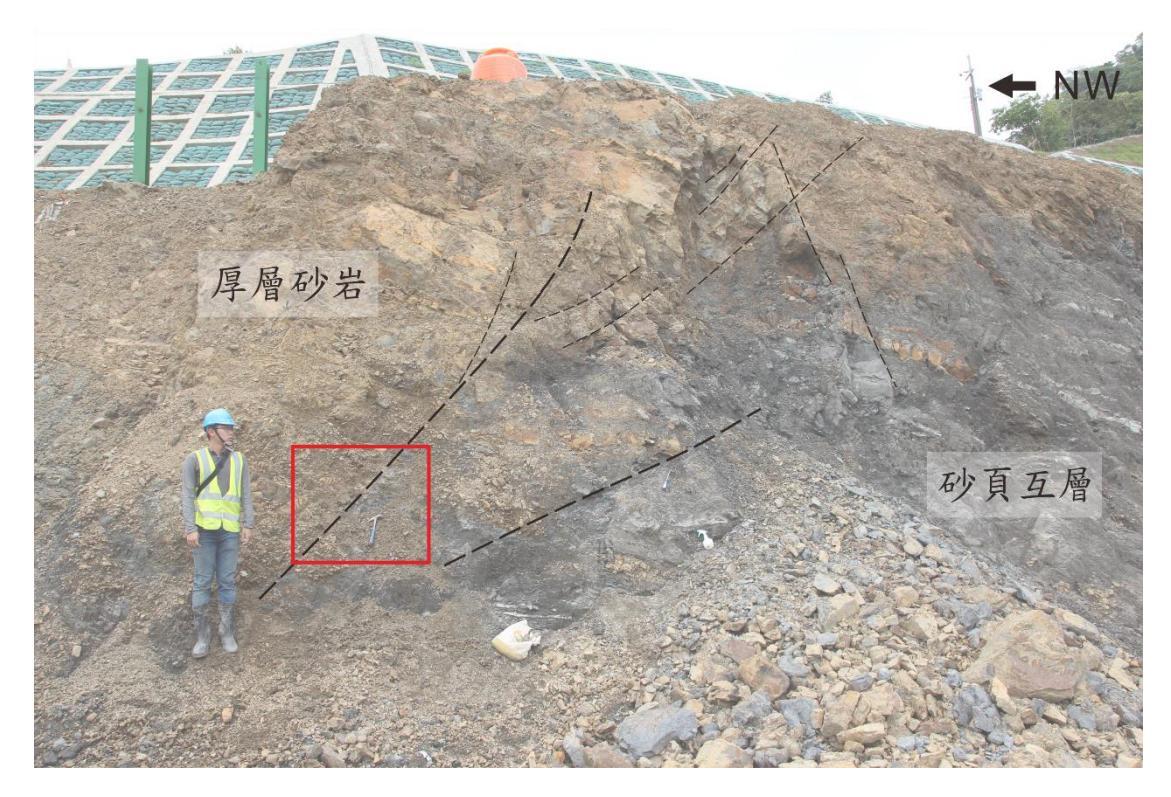
露頭 A3 從顏色上可以看到露頭左部與右部有不連續的現象,露 頭左部為厚層砂岩夾薄層砂頁互層,右部為灰黑色砂頁互層,互層中 的砂岩部分受到地下水影響而呈棕褐色(圖 37),靠近觀察顏色的交界 後,可以看出砂岩被斷層所截切(圖 38),但由於並無發現明顯可對比 的指準層,所以無法判斷此剪切面的剪動方向,剪切面位態呈288°/ 71°N、304°/47N。

圖 37 傾向西北方的剪切面。位於露頭 A3,照片的左側為棕褐色的砂岩,右側為灰色砂頁互層,黑色虛線為剪切面。

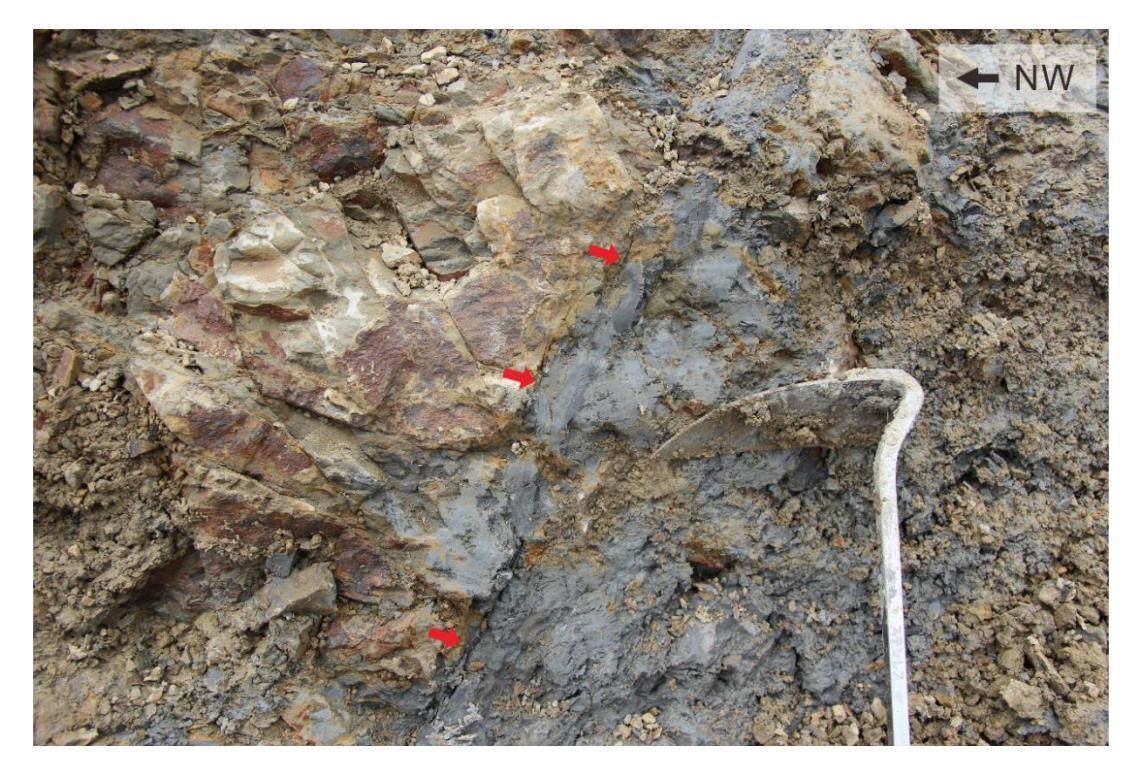
圖 38 岩層中的剪切面近照。位置同圖 37 之紅框,棕褐色的砂岩與 灰色砂頁互層之間被剪切面所截切,如紅色箭頭所指,剪切面位態呈 288°/71°N。

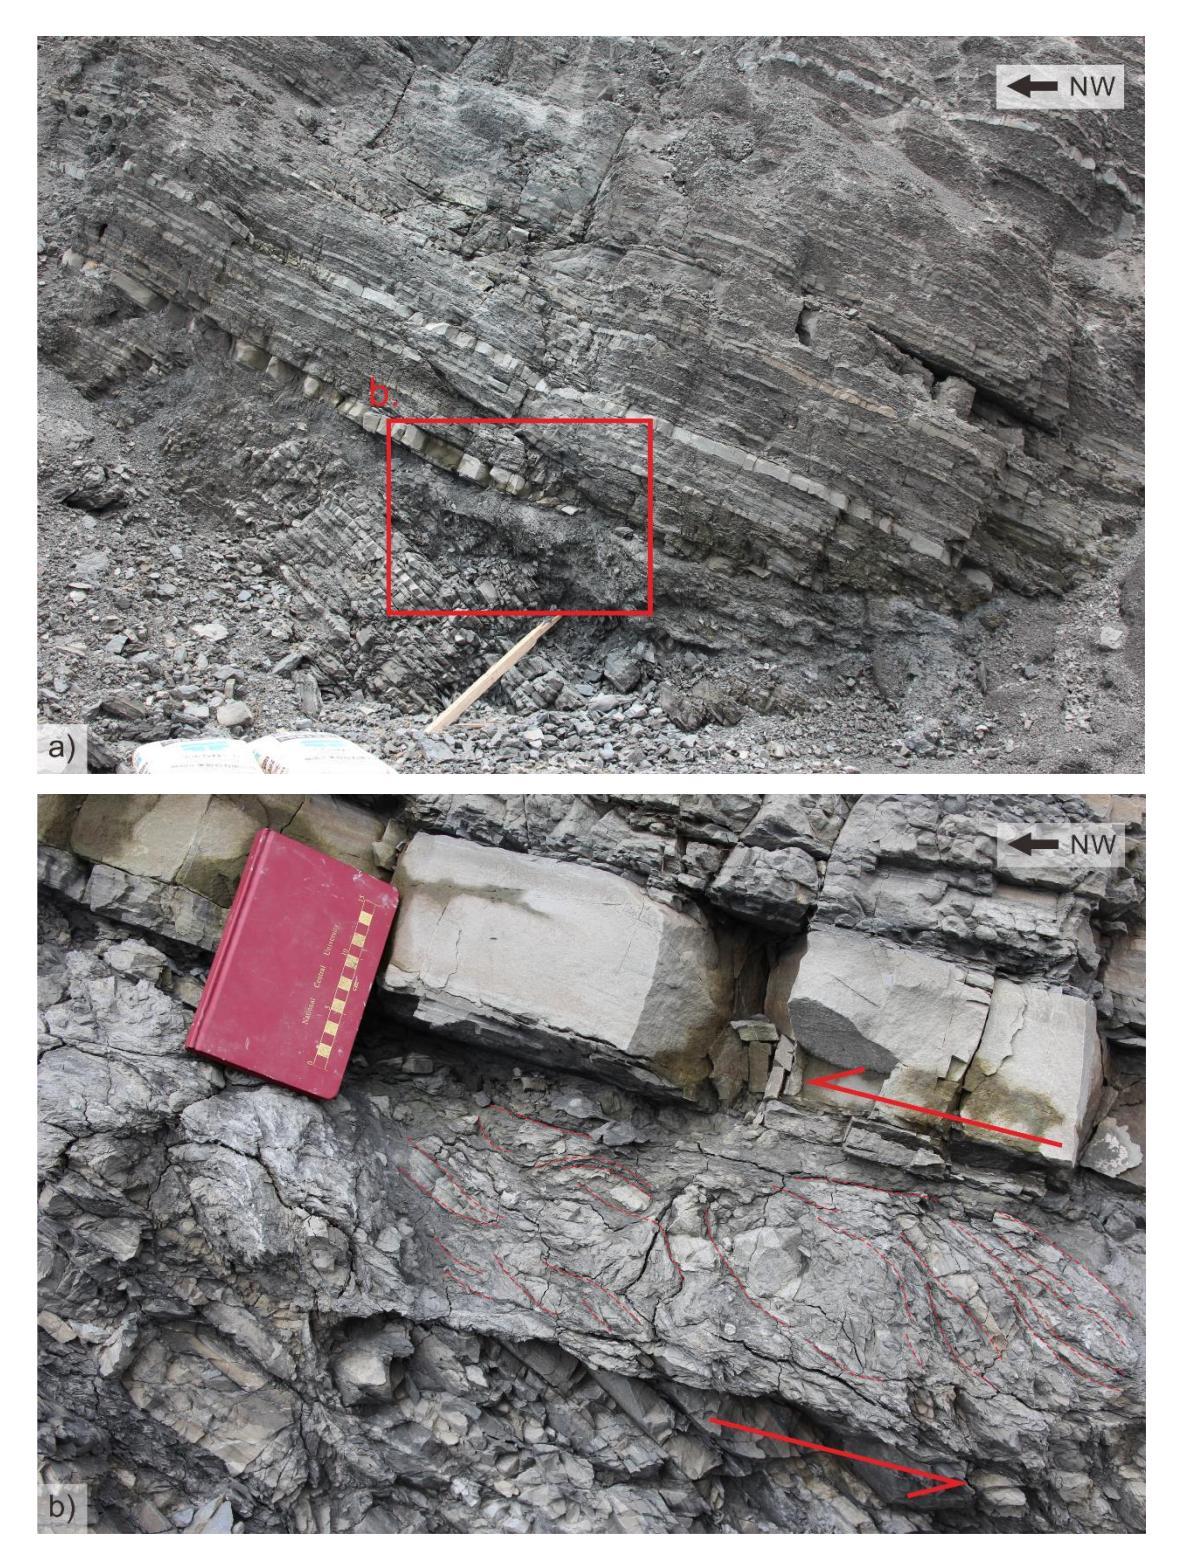
在露頭A4由砂頁互層所組成,從遠端觀察,可以看到左上與右下的岩層呈交角不整合,左上的岩層位態為040°/32°E,右下岩層位 態為040°/41°S,靠近觀察後發現兩岩層的接觸面呈類似於糜嶺岩的 流動狀構造(圖 39),大致上可以看出為逆衝的剪動帶。 露頭 A5 為砂頁互層(圖 40),與露頭 A4 相比頁岩比例較砂岩高, 於露頭的下半部可以觀察到向北傾裂隙,但由於露頭中並無明顯的指 準層,可以指示層位之間是否有錯動,且位於露頭的上方也出現了向 南傾的裂隙,因此本研究判斷此露頭之裂隙為節理,露頭 A5 的岩層 位態為042°/30°E。在東側立面的露頭 A6,可以看到塊狀的灰白色細 粒砂岩有被斷層泥包圍的現象(圖 41)。

圖 39 岩層呈斷層接觸。位於露頭 A4。(a)由砂頁互層所組成,右上與 左下的岩層,右上位態為022°/28°E,左下為043°/41°S;(b)紅框內之 放大圖,位態不同的岩層邊界呈斷層接觸,斷層帶中的岩石呈角礫狀。

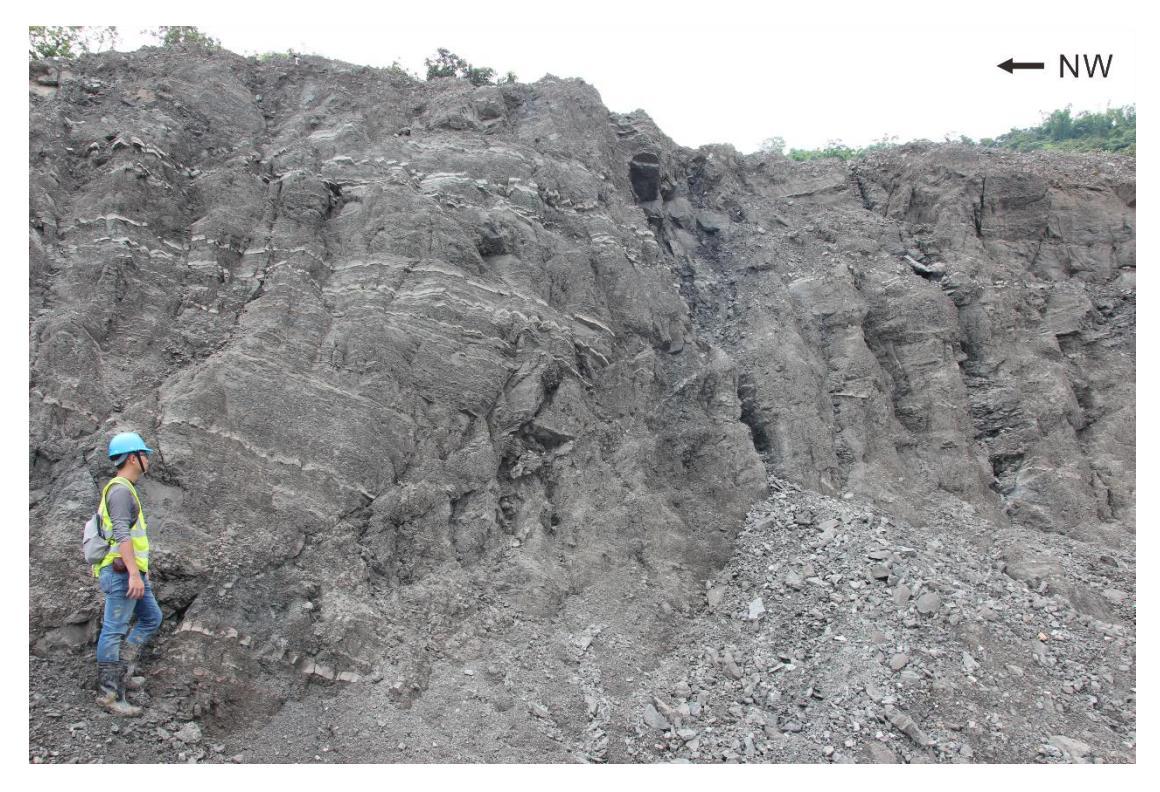
圖 40 砂頁互層。位於露頭 A5,頁岩的比例較露頭 A4 高,層間可以 觀察到裂隙,但無指準層可比較。

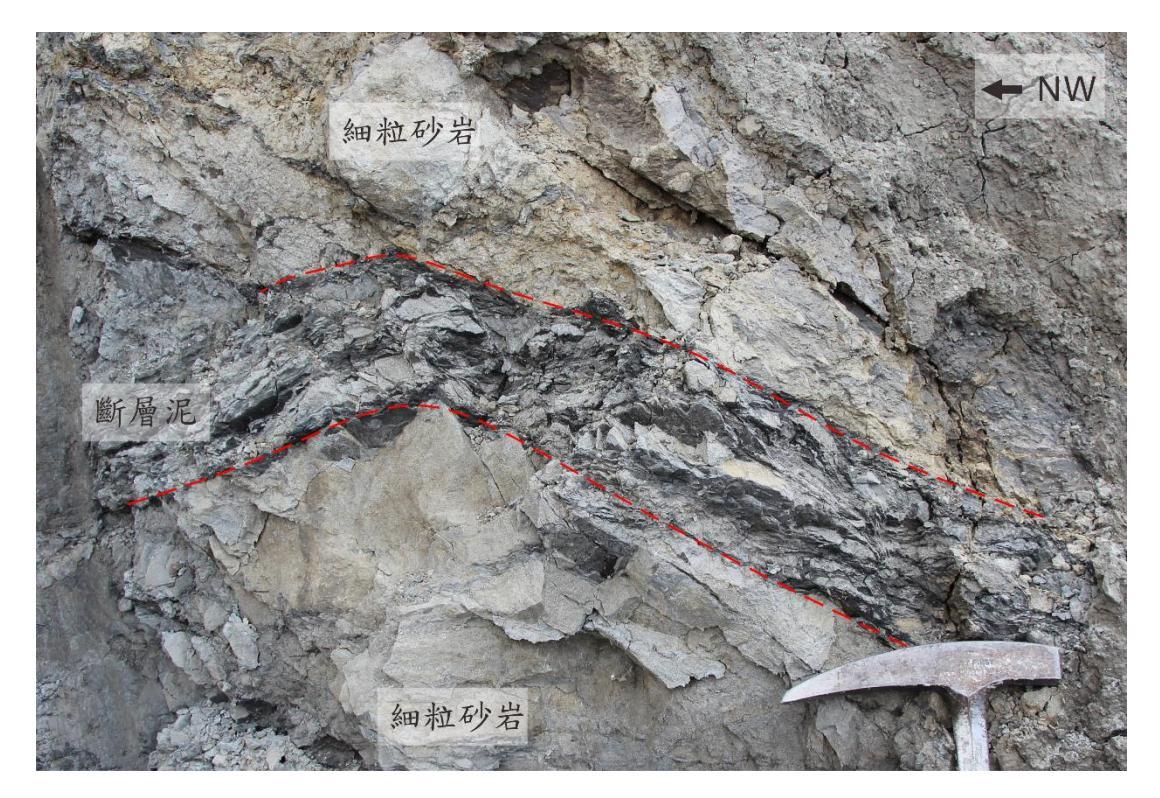
圖 41 東側立面下階的斷層泥。位於露頭 A6, 灰白色的細粒砂岩有被 斷層泥包圍的現象。

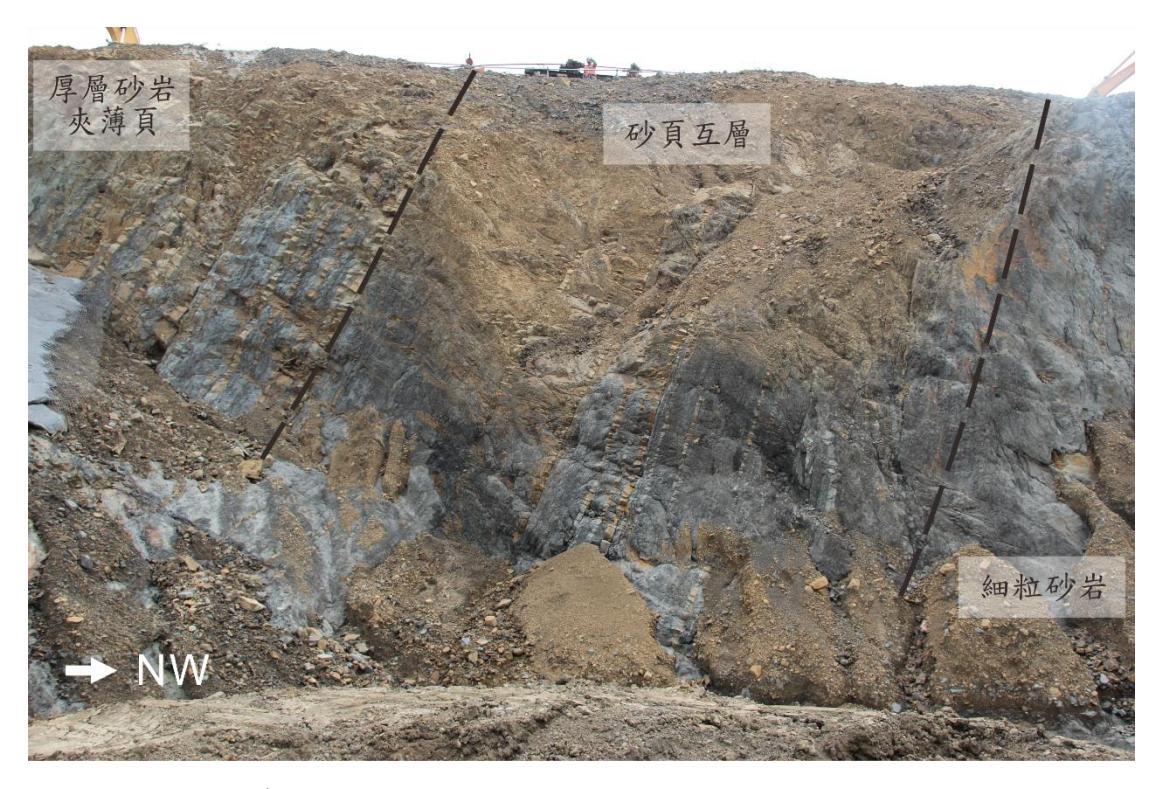
露頭 B1 在圍岩帶與旗山斷層上盤影響帶的邊界(圖 43),厚砂夾 薄頁岩層受到剪裂的現象不明顯,經量測後砂岩的位態為055°/65°S, 在離斷層較近的砂頁互層中,裂隙的間距較厚砂夾薄頁岩層密集,在 砂頁互層與細粒砂岩層的交界露頭 B2 的位置,灰白色細粒砂岩層已 受到剪切作用而產生較密的裂隙,裂隙並無特定方向的分布,裂隙之 間的間距約在一公分左右 (圖 44)。

圖 43 厚砂夾薄頁與砂頁互層的交界。位於南下中階露頭的左側之露 頭 B1。

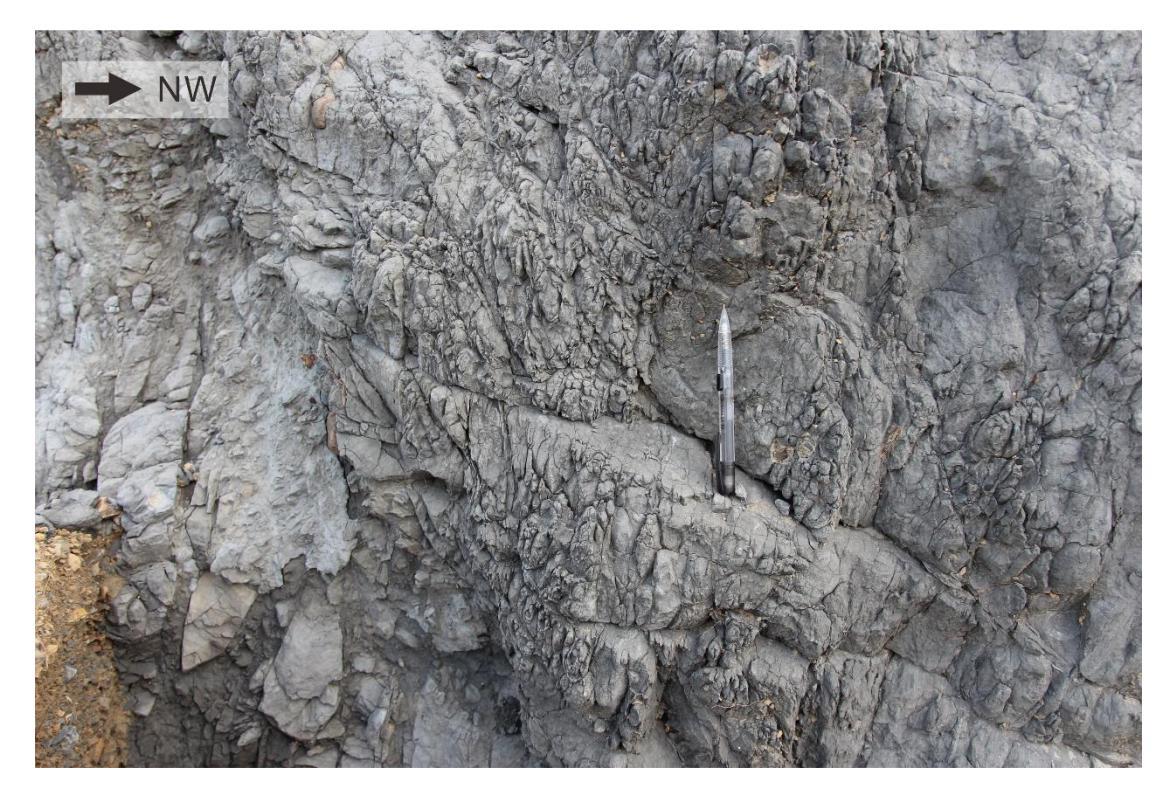
圖 44 破碎狀的砂岩。位於露頭 B2,厚層細粒砂岩中,裂隙間距約一 公分左右,鉛筆長度約 15 公分。

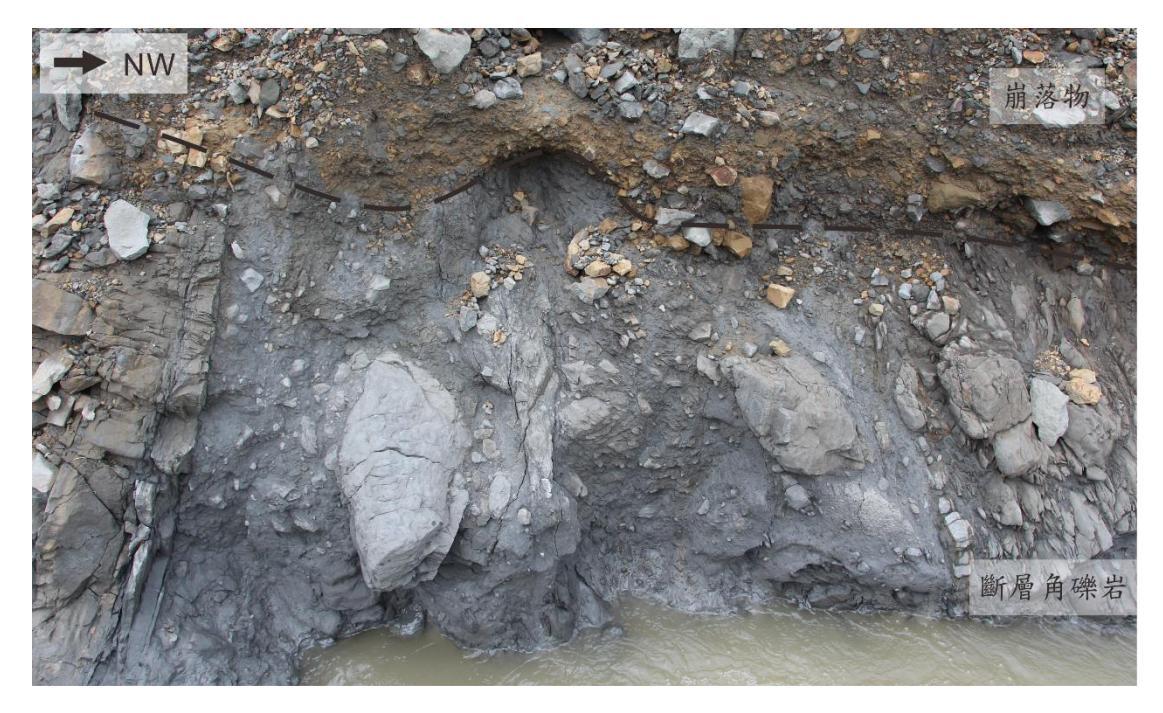
露頭 B3 觀察到的斷層泥與斷層角礫岩帶寬約 3~4 公尺,從圖 45 中可以看到斷層泥中夾雜許多角礫狀的小石塊,由於雨水的差異 侵蝕,使得斷層泥中較大塊的石塊顯露出來,圖 45 左邊的岩層位態 與斷層泥的邊界大致上平行,位態為 054°/66°S,本研究以剪切帶 D 稱呼此斷層角礫岩帶。在砂岩之中亦可以觀察到受剪切作用而產生的 裂隙,裂隙中有些許的斷層泥夾雜其中(圖 46),觀察斷層泥中變形的 細粒砂岩,其剪切方向為正移形式。

圖 45 斷層泥與斷層角礫岩。位於斷層上盤影響帶的剪切帶 D 中的露 頭 B3 處。

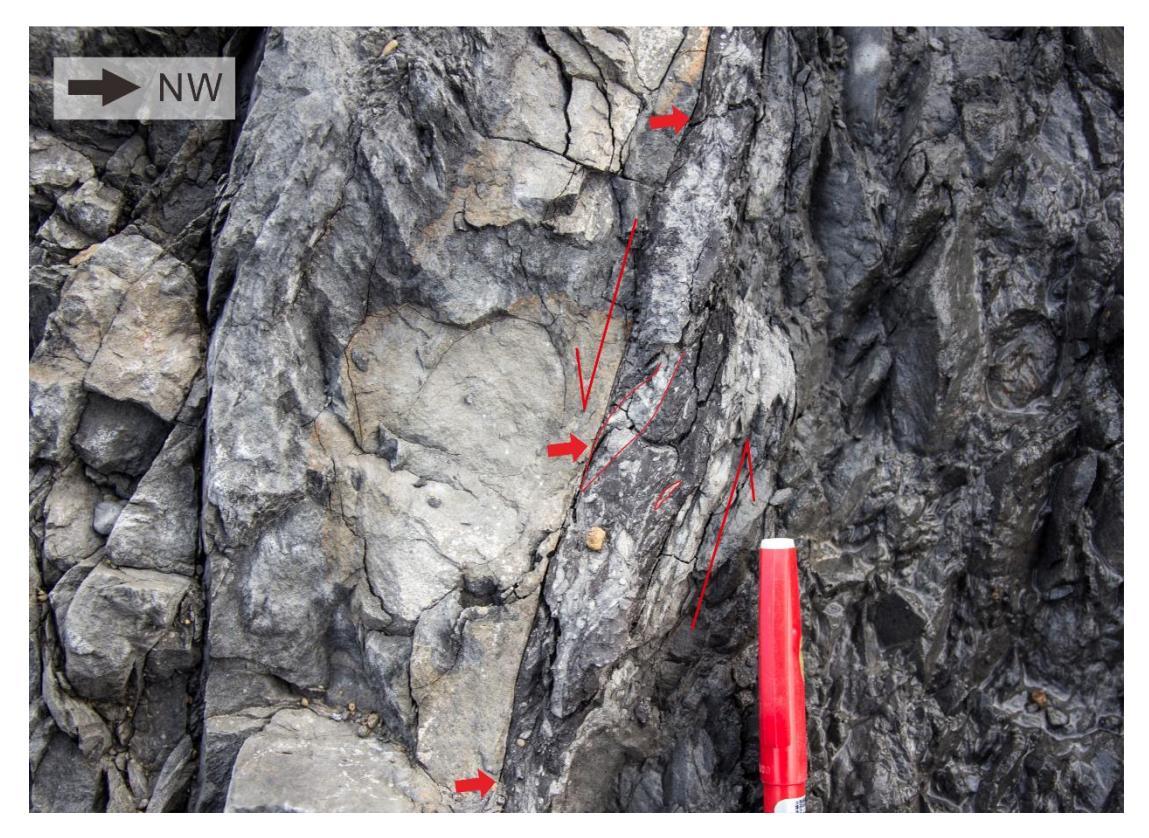
圖 46 砂岩中夾雜薄層的斷層泥。

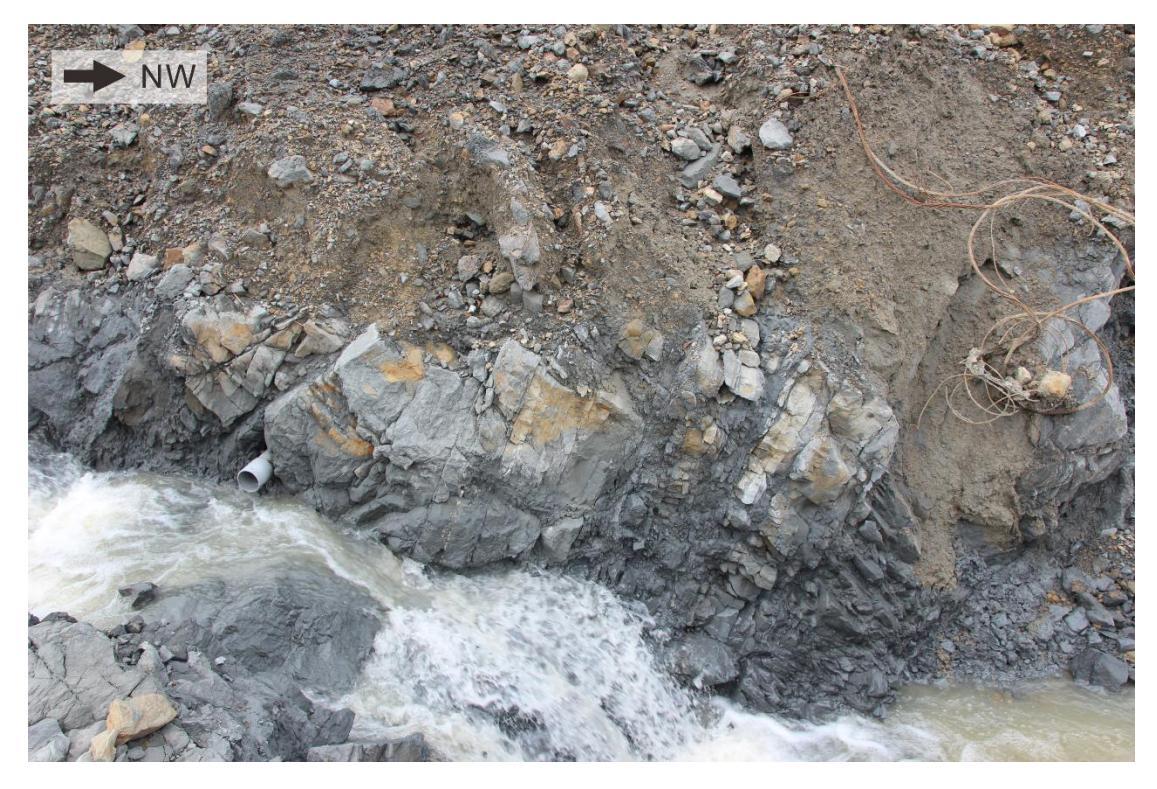
露頭 B4 在斷層上盤的斷層影響帶之中,岩性分布大致可以對比 中間立面下階的岩層,以厚層砂岩為主偶夾砂頁互層,岩層受到剪裂 的程度較小,裂隙多以節理為主(圖 47),砂岩中斷層上盤影響帶的寬 度約 50 公尺。

圖 47 旗山斷層上盤斷層影響帶。位於露頭 B4 處,岩性為厚層砂岩 夾薄層頁岩。

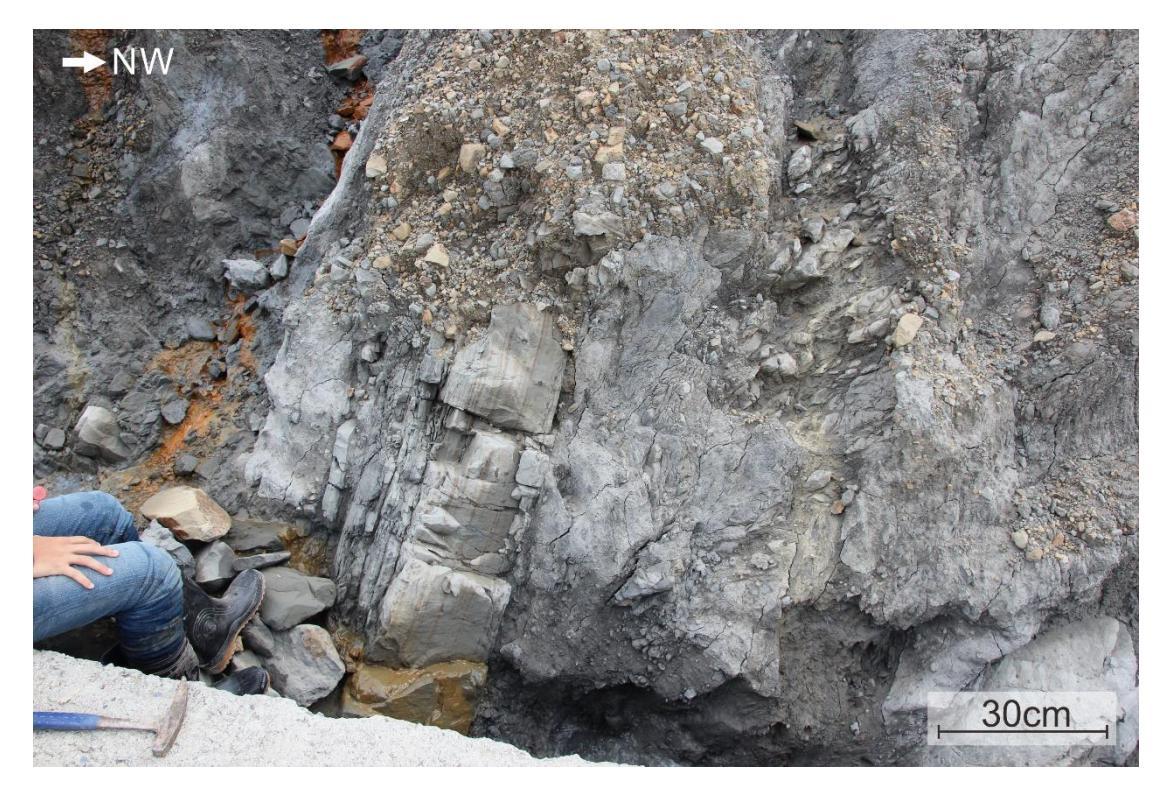
圖 48 旗山斷層核心的斷層泥與斷層角礫岩。位於斷層帶 B 的露頭 B5。

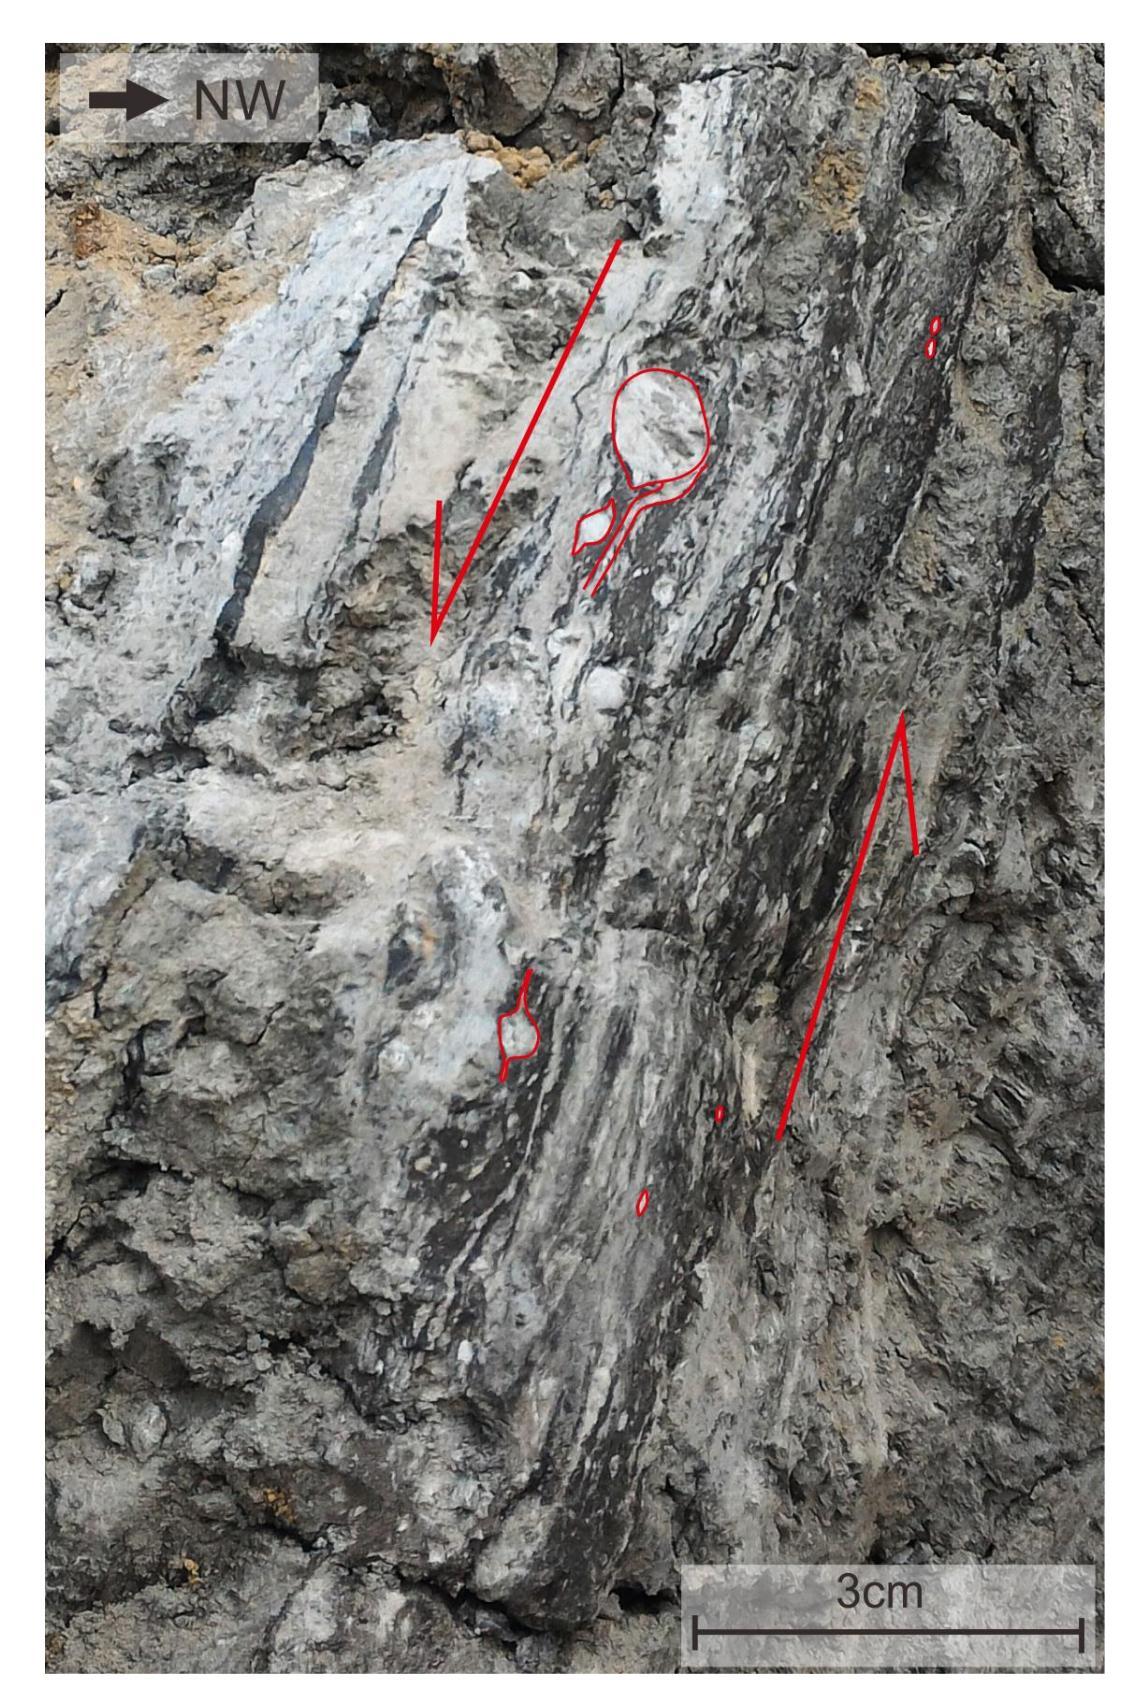
圖 49 糜嶺岩狀的斷層泥。位於露頭 B6,在斷層帶 B 中本研究可以 觀察到條帶狀的斷層泥,其中可看到灰白色的細粒砂岩顆粒。

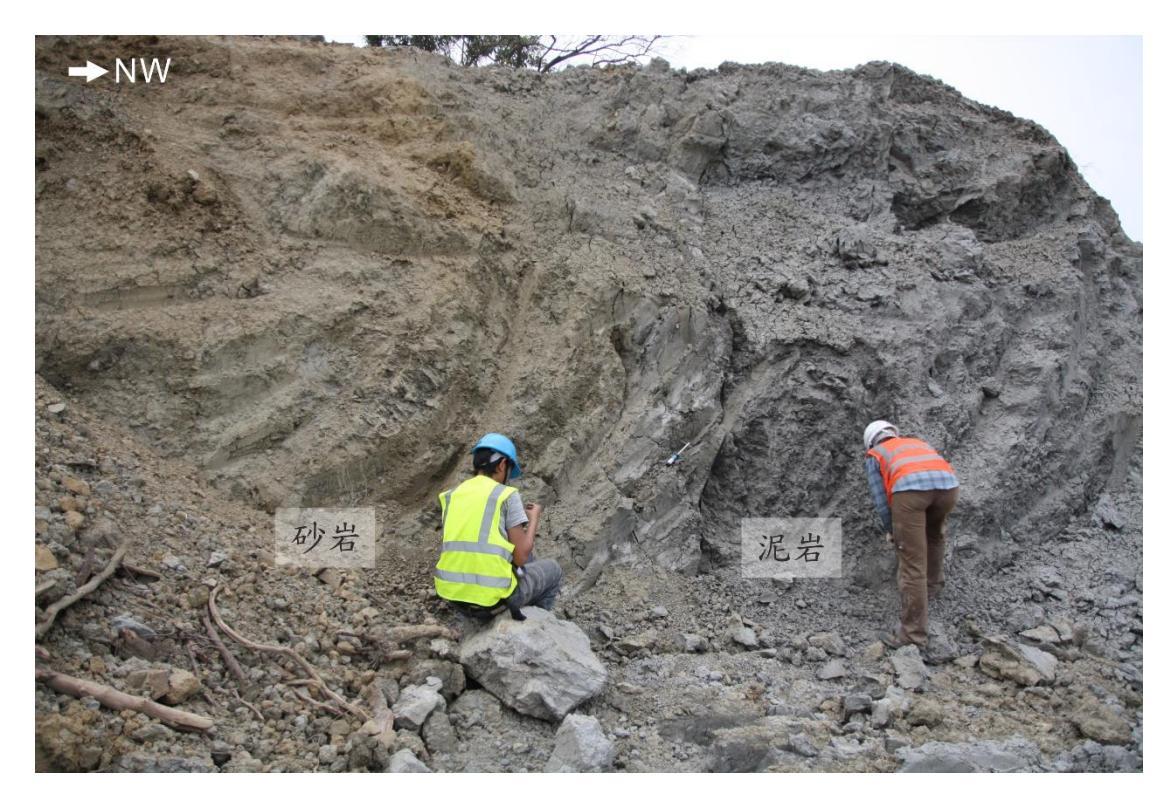
圖 50 西側立面上階的旗山斷層交界。位於露頭 B7。

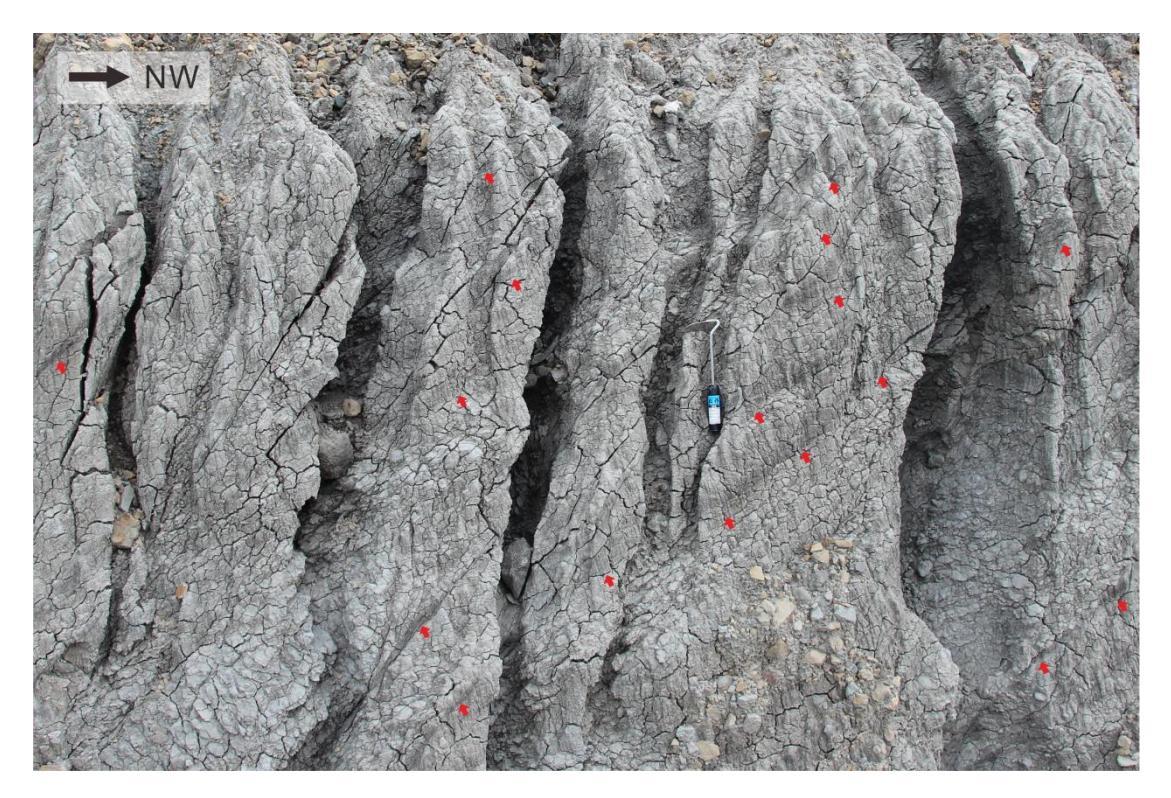
在斷層下盤的斷層影響帶之中,岩性以青灰色泥岩為主,帶寬約 70公尺,從外觀上本研究發現此區的岩層位態並不明顯,從露頭外觀 上可以看到許多的裂隙以及黑色條帶,泥岩中的裂隙大致有平行黑色 條帶的現象,而且該裂隙並非只存在於表面,而是深入岩壁之中,側 向延續性良好(圖 51),以刮刀刮開後,可發現黑色泥岩中可看到許多 被拉長呈透鏡狀青灰色泥岩(圖 52),是以判斷黑色泥岩為斷層泥。在 部分的泥岩之中,可以觀察到保存良好斷層擦痕(圖 53),位態為 055°/62°S rake 72°S,但由於斷層擦痕呈現線狀且擦痕面較為平整, 並無法明顯的分辨出斷層為正移或逆移形式。

圖 51 下盤斷層影響帶中的黑色條帶。位於露頭 B8,黑色條帶位置 如紅色箭頭所標示。

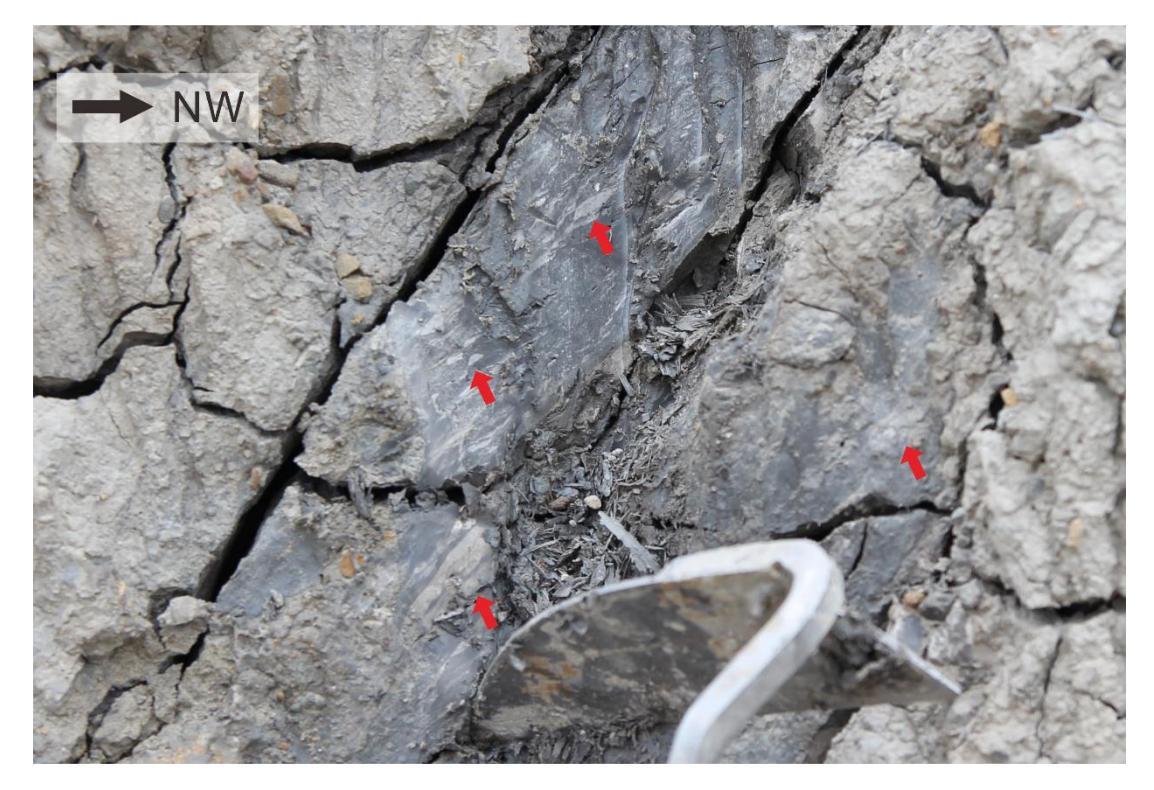
圖 52 黑色條帶中的剪切面組構。靠近觀察露頭 B8 的黑色條帶並以 刮刀刮開,可發現黑色的條帶中有剪切面的組構,且剪切的方向平行 於泥岩中的裂隙。

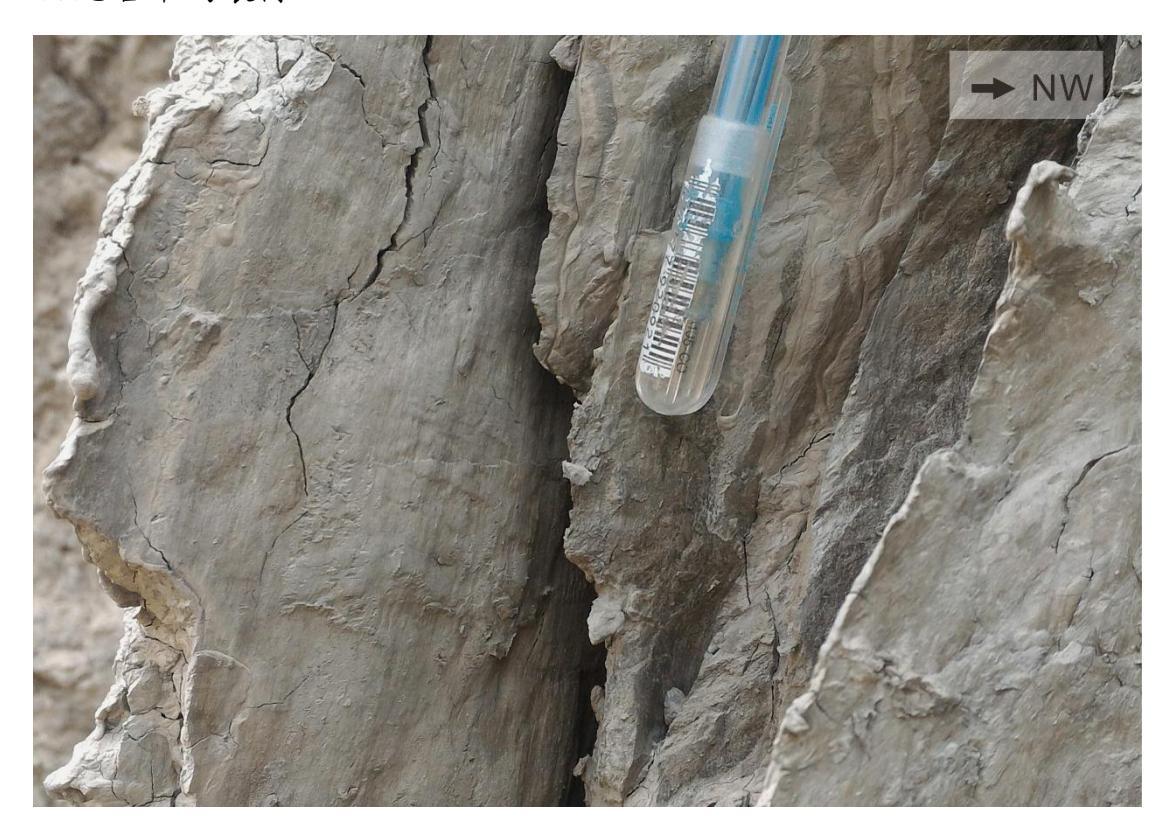
圖 53 泥岩中的斷層擦痕。
