碩士論文

台灣西南部中寮隧道北端旗山與龍船斷層帶構造特性研究

Characteristics of the Chishan and Lungchuan Faults exposed around the north end of Zhongliao Tunnel, Southwestern Taiwan

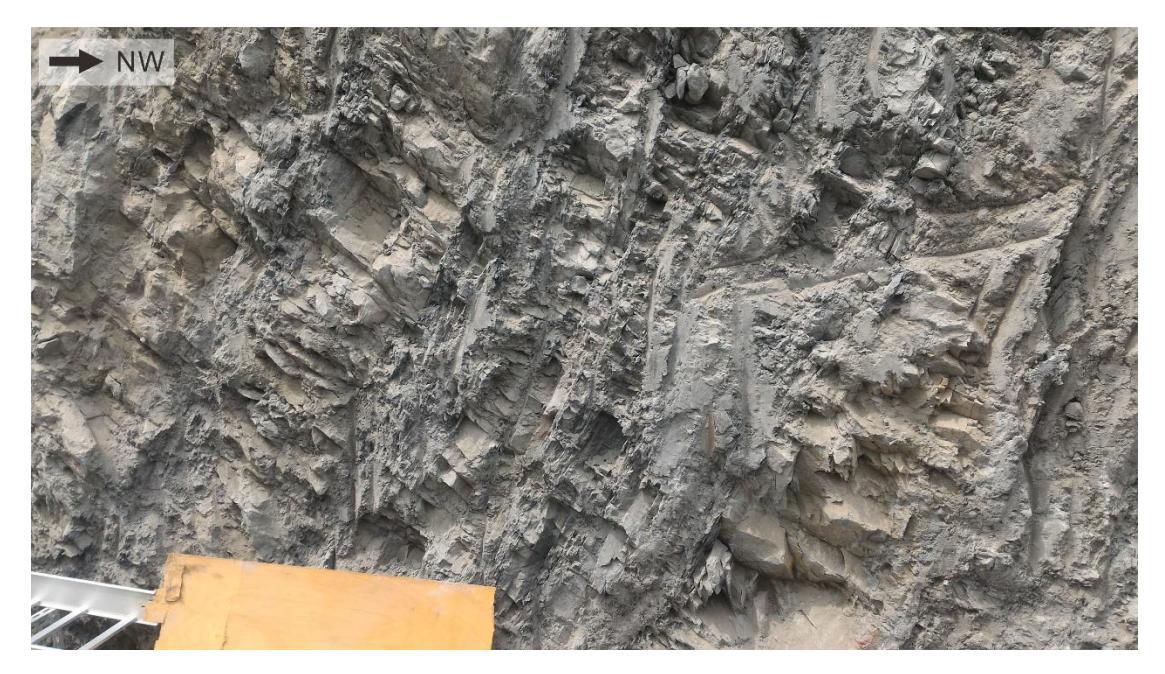
露頭 B9 在西側立面的下階,即位於隧道 S013 的西側,露頭上 岩石由灰白色細粒砂岩與砂頁互層所組成,層面位態為027°/54°E, 細粒砂岩中可觀察到許多節理,節理的位態為011°/51°W,經投影圓

分析後發現兩面理的夾角約 80°,因此本研究判斷裂隙可能為砂岩受 到擠壓而產生(圖 56)。在露頭 B9 右側約 3 公尺左右,可以發現有斷 層泥的出現,斷層泥之中可以看到被截斷的泥岩,其剪切方向為正移 形式(圖 57)。

圖 56 露頭 B9 的砂頁互層。西側立面下階之厚層砂岩夾砂頁互層。

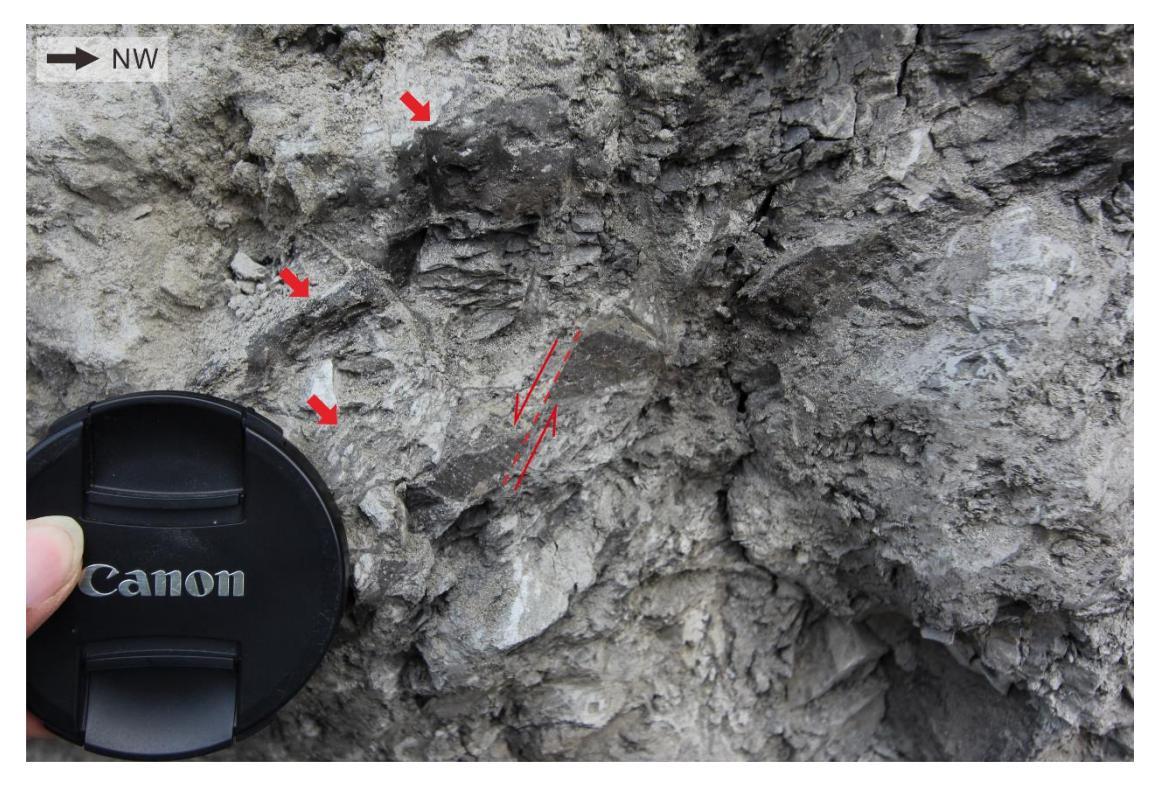
圖 57 隧道旁的剪切面。位於露頭 B9 右側約 3 公尺,在照片中可以 看到被截斷的泥岩以及流動狀的斷層泥。

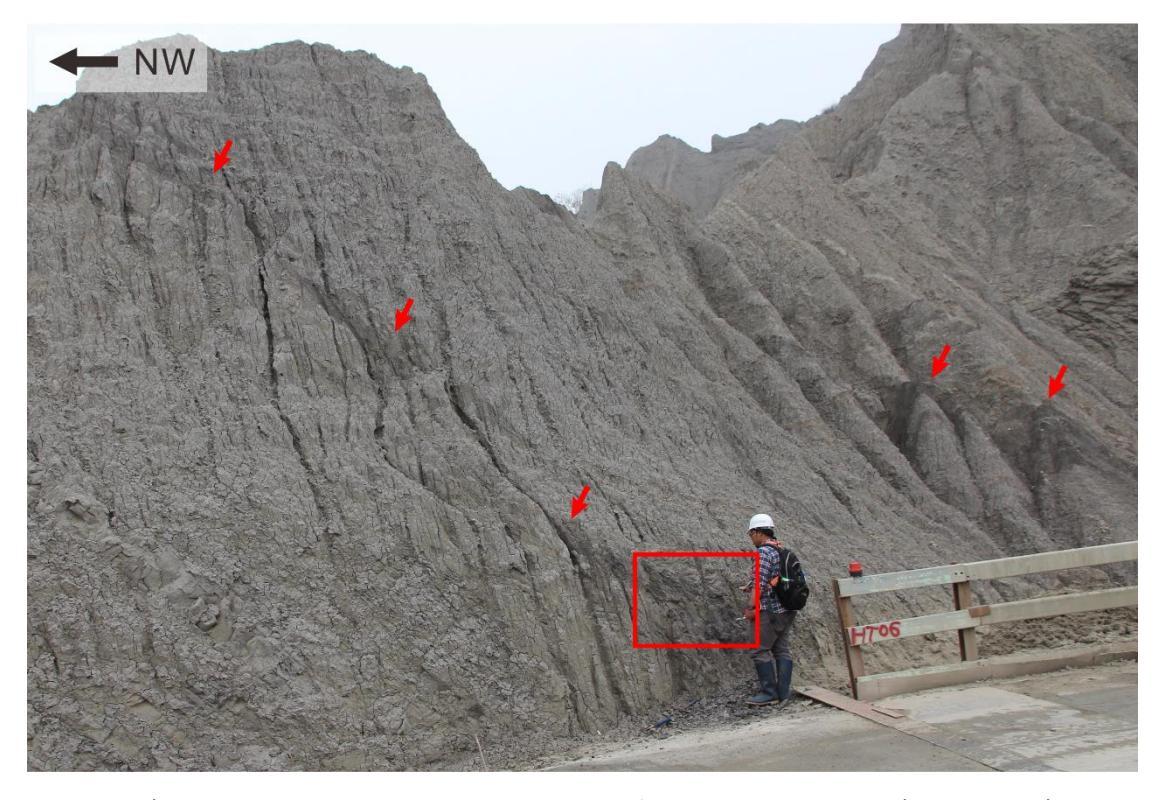
圖 61 剪切帶 C。位於露頭 D1,紅色箭頭所指為黑色剪切面,剪切面 位態為 051°/54°S。

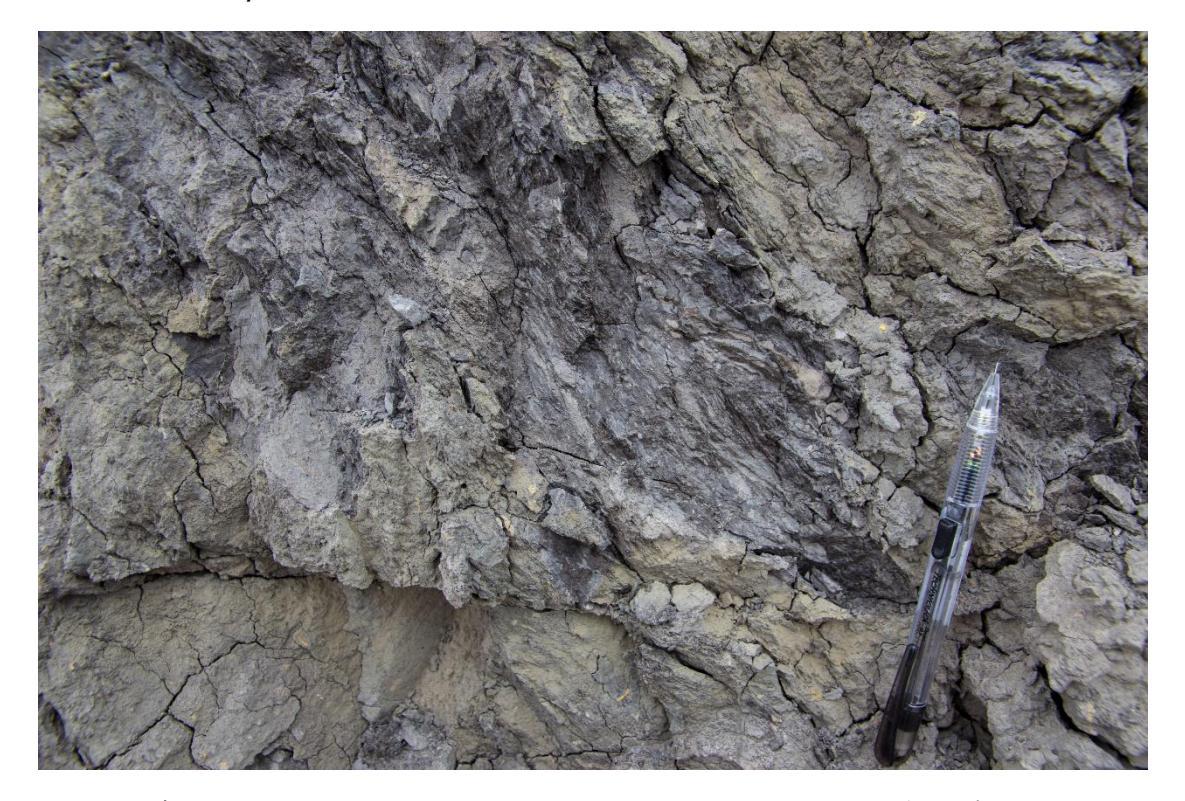
圖 62 剪切帶 C 之近照。圖 61 紅框之放大圖,可以看到青灰色的泥 岩中夾著較深色的剪切狀紋理。

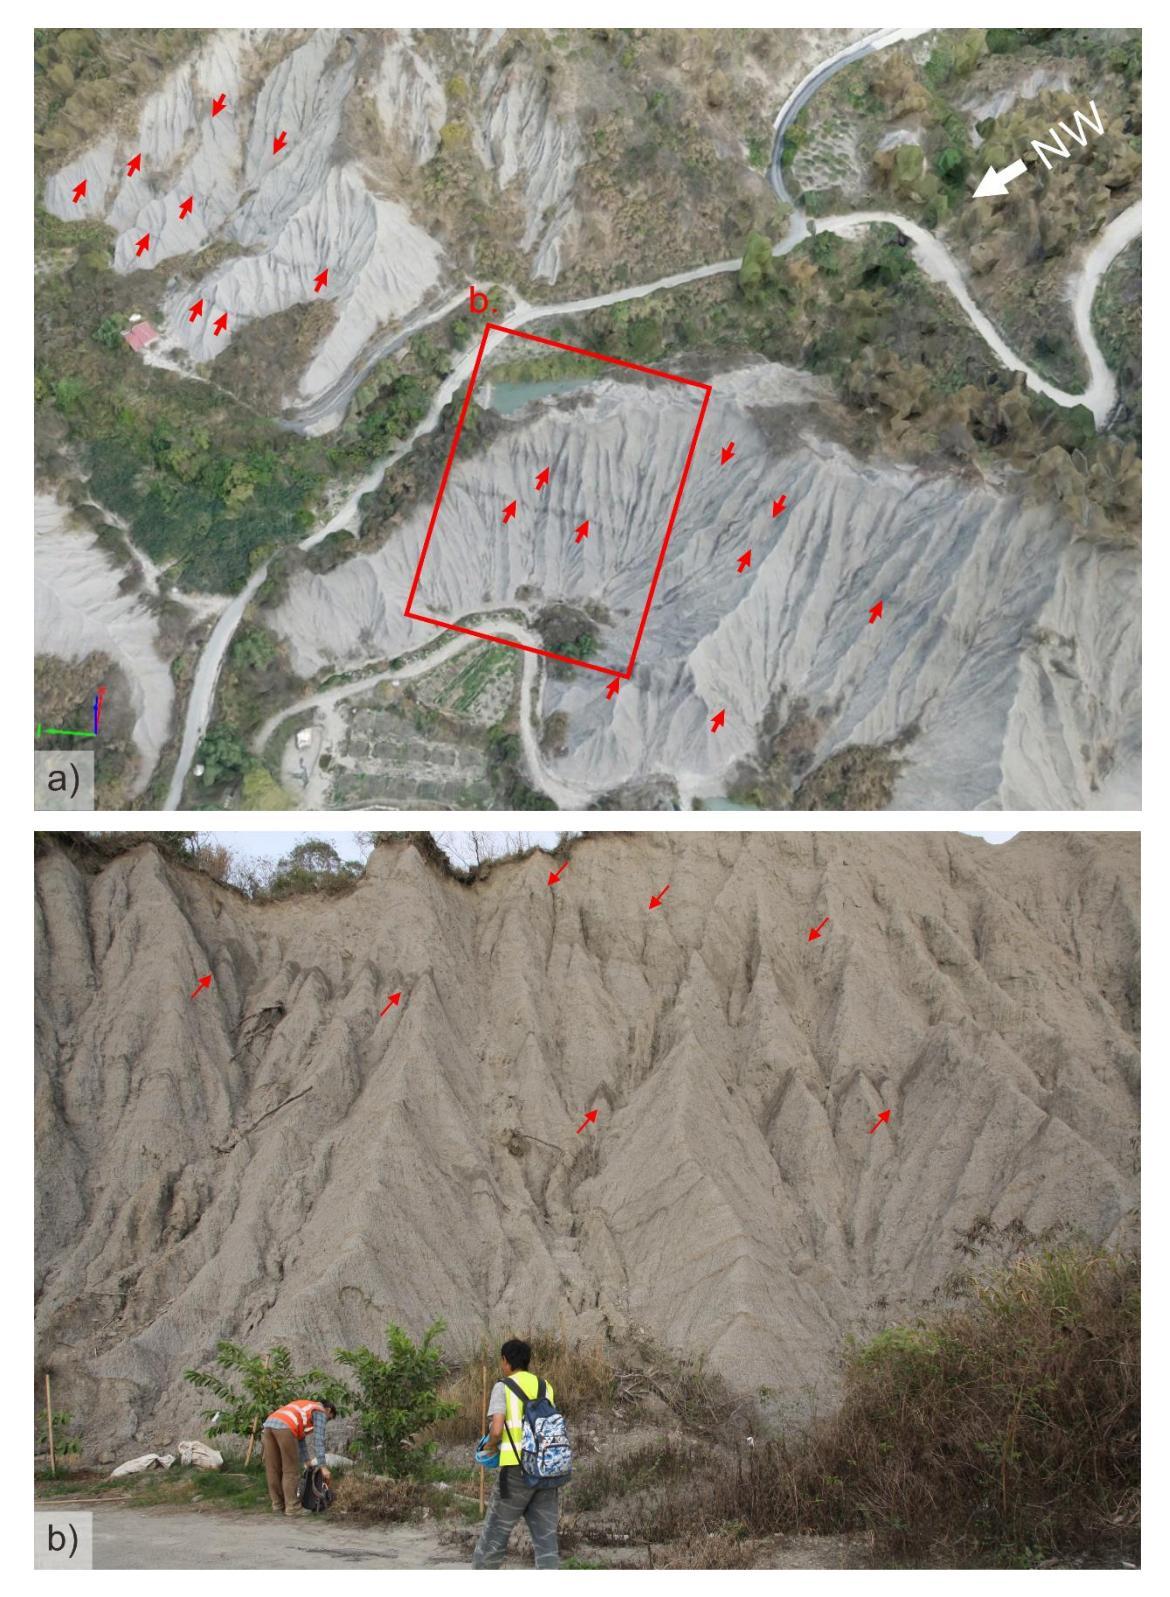
在露頭 D3,本研究運用空拍影像所製作的三維數值模型,可以 在模型之中黑色的條帶(圖 65 a),其側向的延續性十分清楚,在本研 究野外的調查之中也可觀察到黑色條帶(圖 65 b),黑色條帶的位態為 010°/70°E與位態為325°/50°E的棕褐色岩層呈斜交關係,因此本研究 判斷黑色條帶為斷層剪切面,並命名為剪切面(Fracture)A、B。

圖 65 泥岩中的黑色剪切带。位於露頭 D3。(a)為運用空拍影像所製成的 3D 模型影像;(b)為紅框內之野外調查圖,紅箭頭所指為黑色的剪切面。

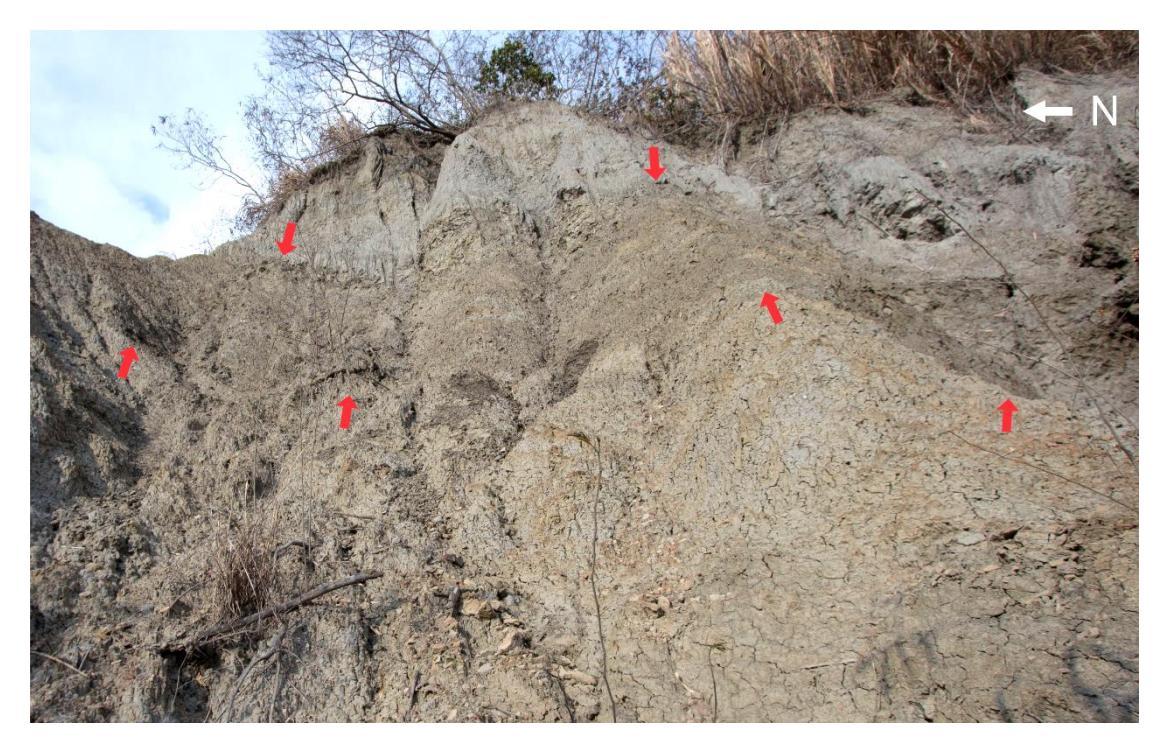
在露頭 D6 中可以看到黑色的斷層剪切帶(圖 68),位態為 023°/68°E,在黑色剪切面中可以找到被變形的細粒砂岩或顆粒(圖 69)。

圖 68 泥岩層中的厚層黑色剪切帶。位於龍船斷層帶內的露頭 D6。

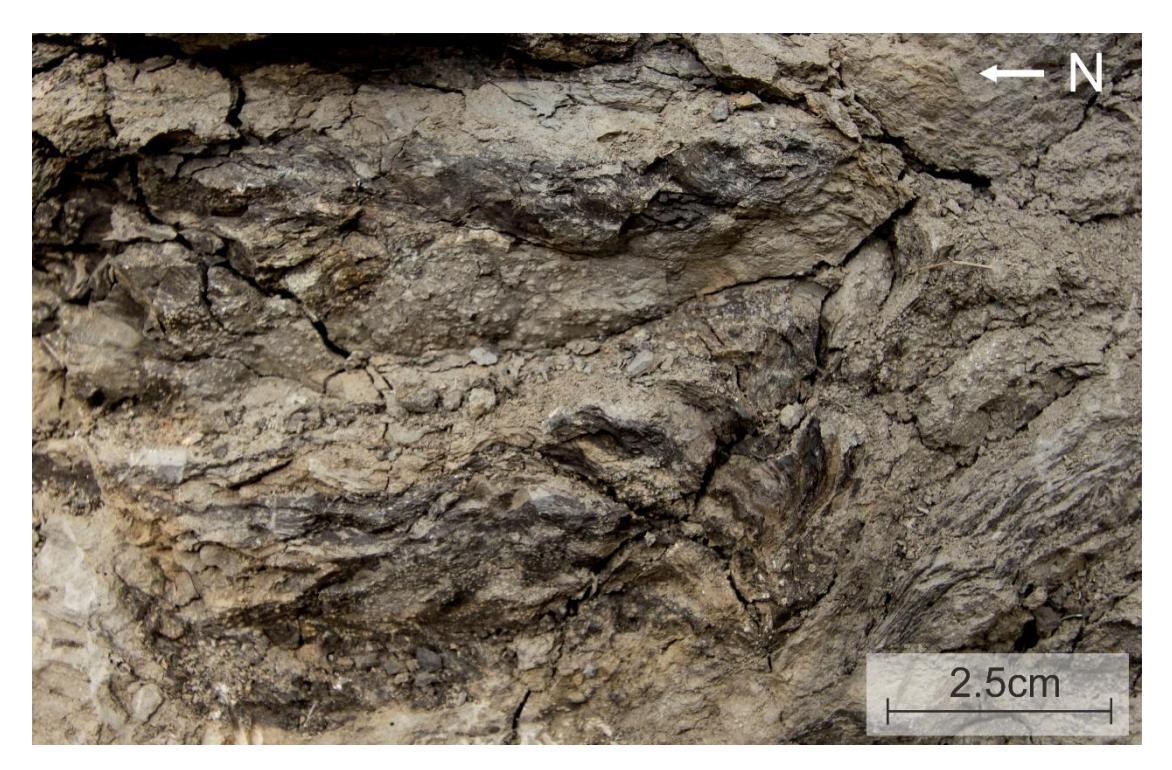
圖 69 黑色剪切帶的近照。位於露頭 D6, 黑色剪切面裡面含有被變形的砂岩。

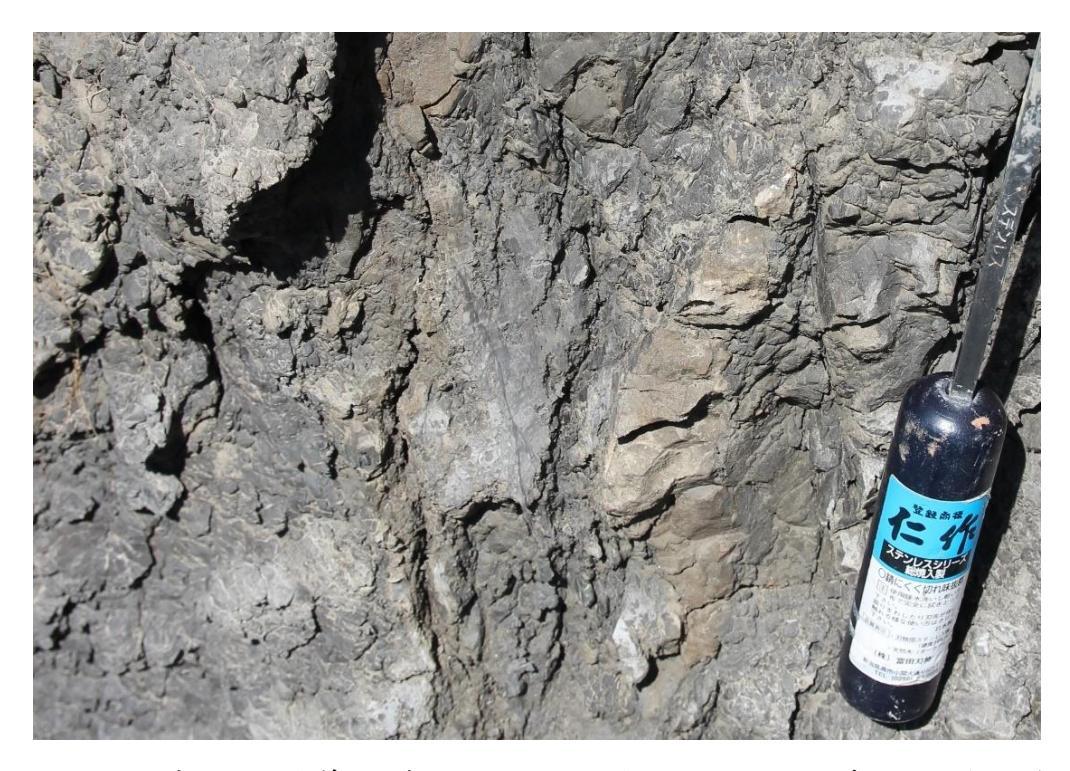
圖 71 泥岩中的斷層剪切帶近照。位於露頭 E1,可以看到被變形後的細粒砂岩,斷層位態為046°/76°S。

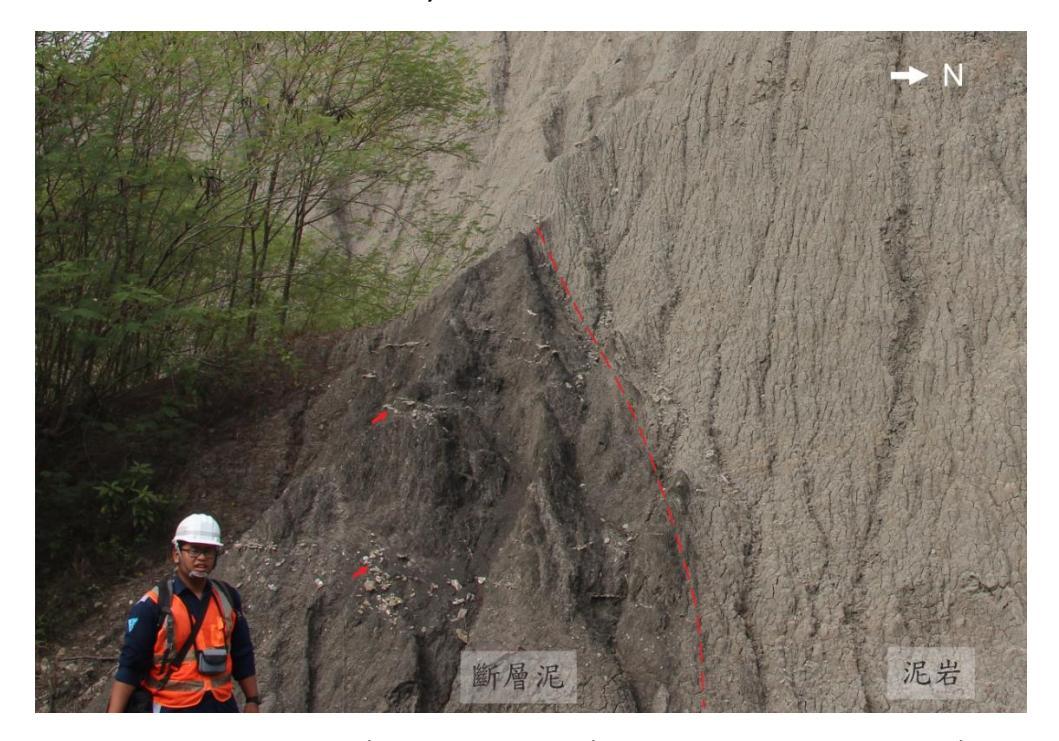
圖 72 泥岩層中的黑色剪切帶。位於剪切帶 B 的露頭 E2,剪切帶中可以看到碳酸鈣的沉積,如紅色箭頭所指,斷層與泥岩的邊界為 066°/84°S。

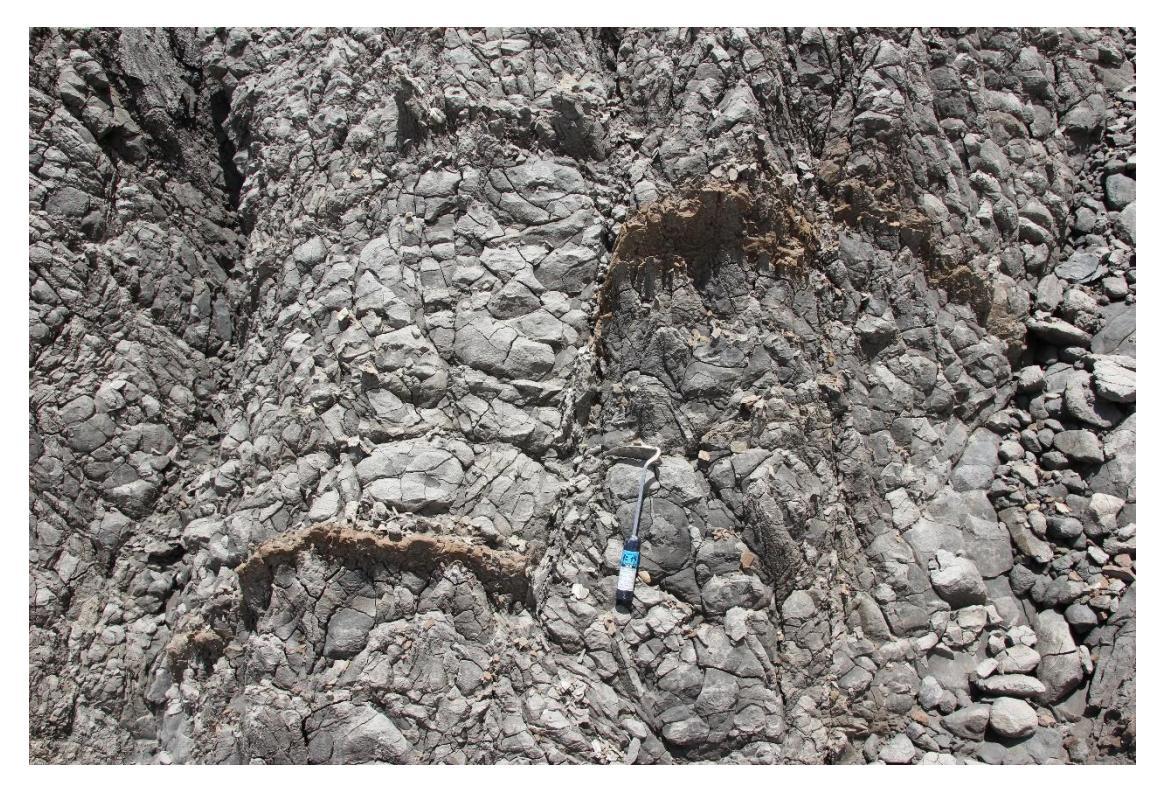
在露頭 E5、E6 可以發現正移斷層,露頭 E5 可以明顯的看到薄 層的細粒砂岩被斷層面所截斷(圖 75),岩層位態為260°/79°N,在裂 隙之中本研究可以觀察到碳酸鈣的礦物結晶,位態為198°/83°W錯距 約70公分,在露頭 E6之中,本研究可以看到明顯的拖曳構造(圖 76), 錯動面的左邊為下盤,錯動面位態為080°/70°S,在這兩個露頭所觀 察到的正移斷層傾向相反。

圖 75 泥岩層中的正移斷層。位於露頭 E5,受斷層錯動的薄層砂岩, 錯距約 70 公分,於裂隙之中可觀察到碳酸鈣的礦物結晶。

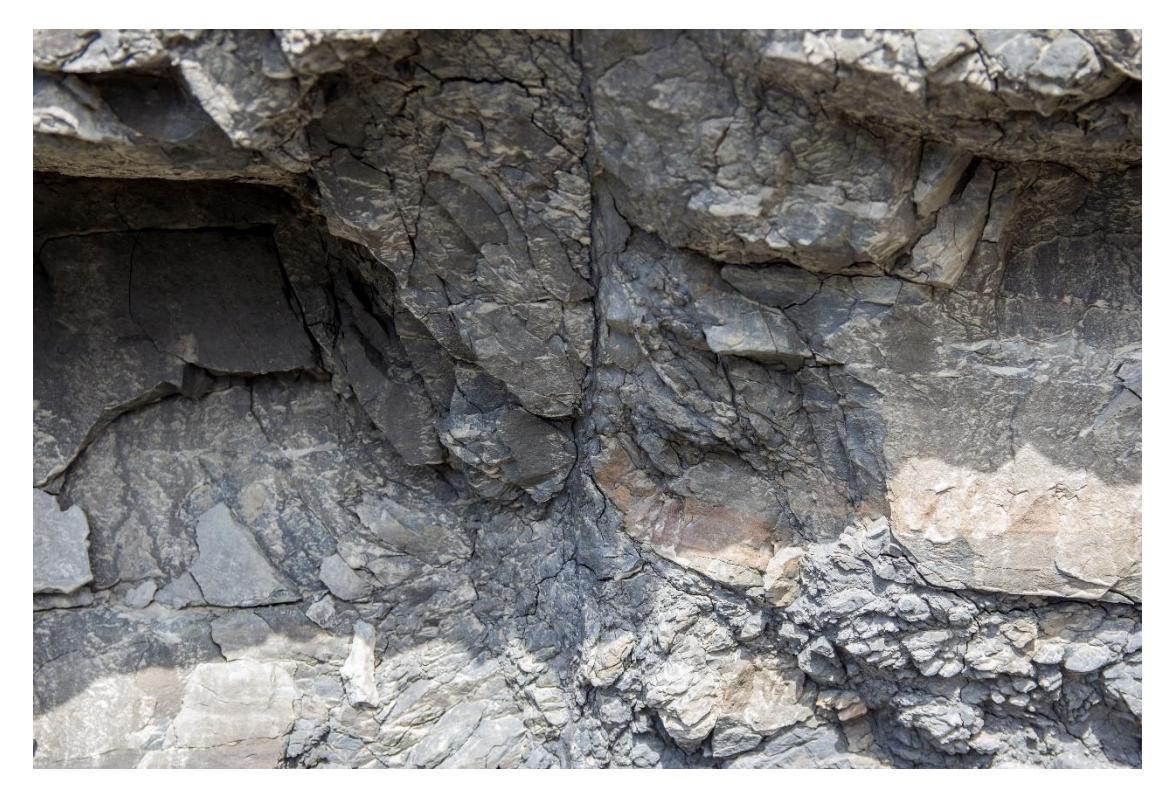
圖 76 泥岩層中的正移斷層。位於露頭 E6, 岩層有經過拖曳而呈凹向 上的現象,因此判斷該剪切面為正斷層, 錯動面的左側為上盤。

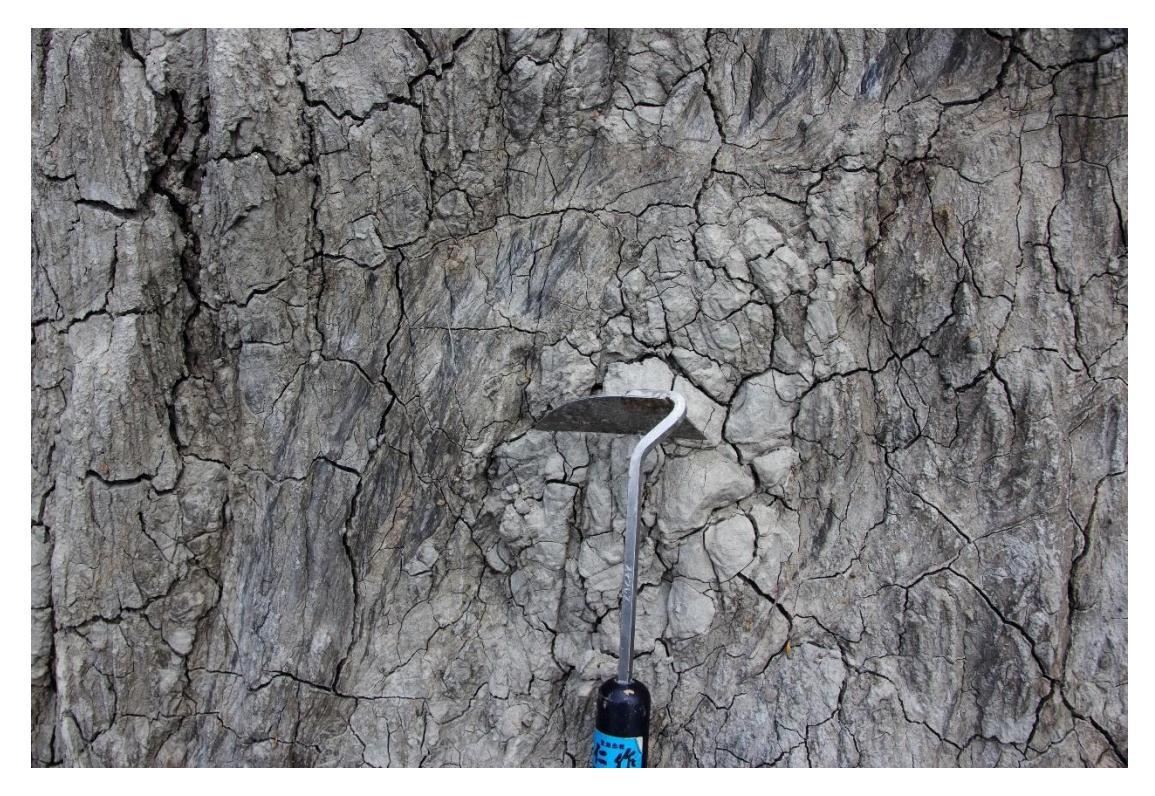
在露頭 E7 的位置,本研究發現有側向延伸大約 67 公尺的厚層斷 層帶(圖 79、圖 80),斷層帶中以泥岩為主,顏色上為黑色與青灰色 泥岩相間出現,岩石的組構以流動狀構造為主,本研究將剪切面的位 態進行投影圓分析(圖 81),發現大約有 4 組主要的剪切面,分別是 059°/50°S、020°/50°S、099°/43°S、054°/76°S,雖然因為量測數據 的不足,無法得知哪個面為主要的剪切面。根據前人研究對於龍船斷 層在南勢湖地區的描述以及前人所繪製的斷層位置,本研究判斷此斷 層帶屬於龍船斷層帶(可參考 5-2-6 斷層剪切帶分布,圖 82)。

圖 79 泥岩中的黑色剪切面。位於龍船斷層帶的露頭 E7,黑色剪切面 呈現流動狀。

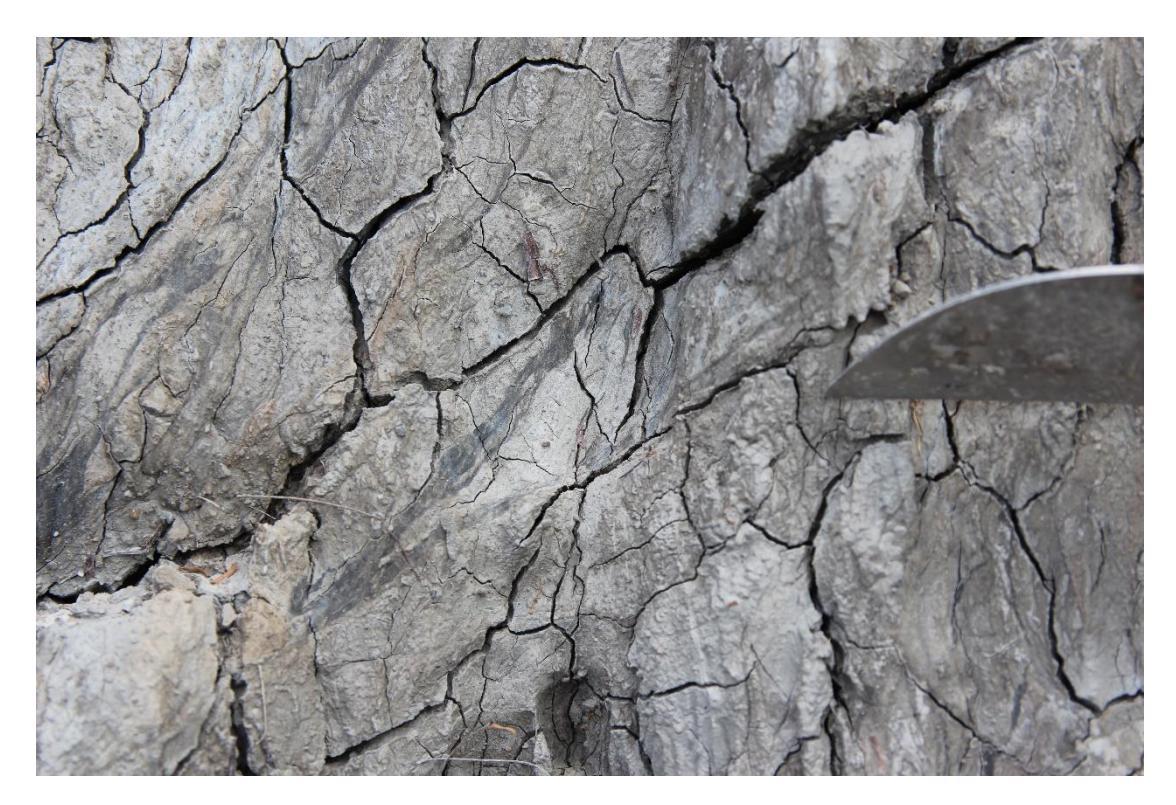
圖 80 龍船斷層帶中的黑色剪切面近照。露頭 E7 近照。

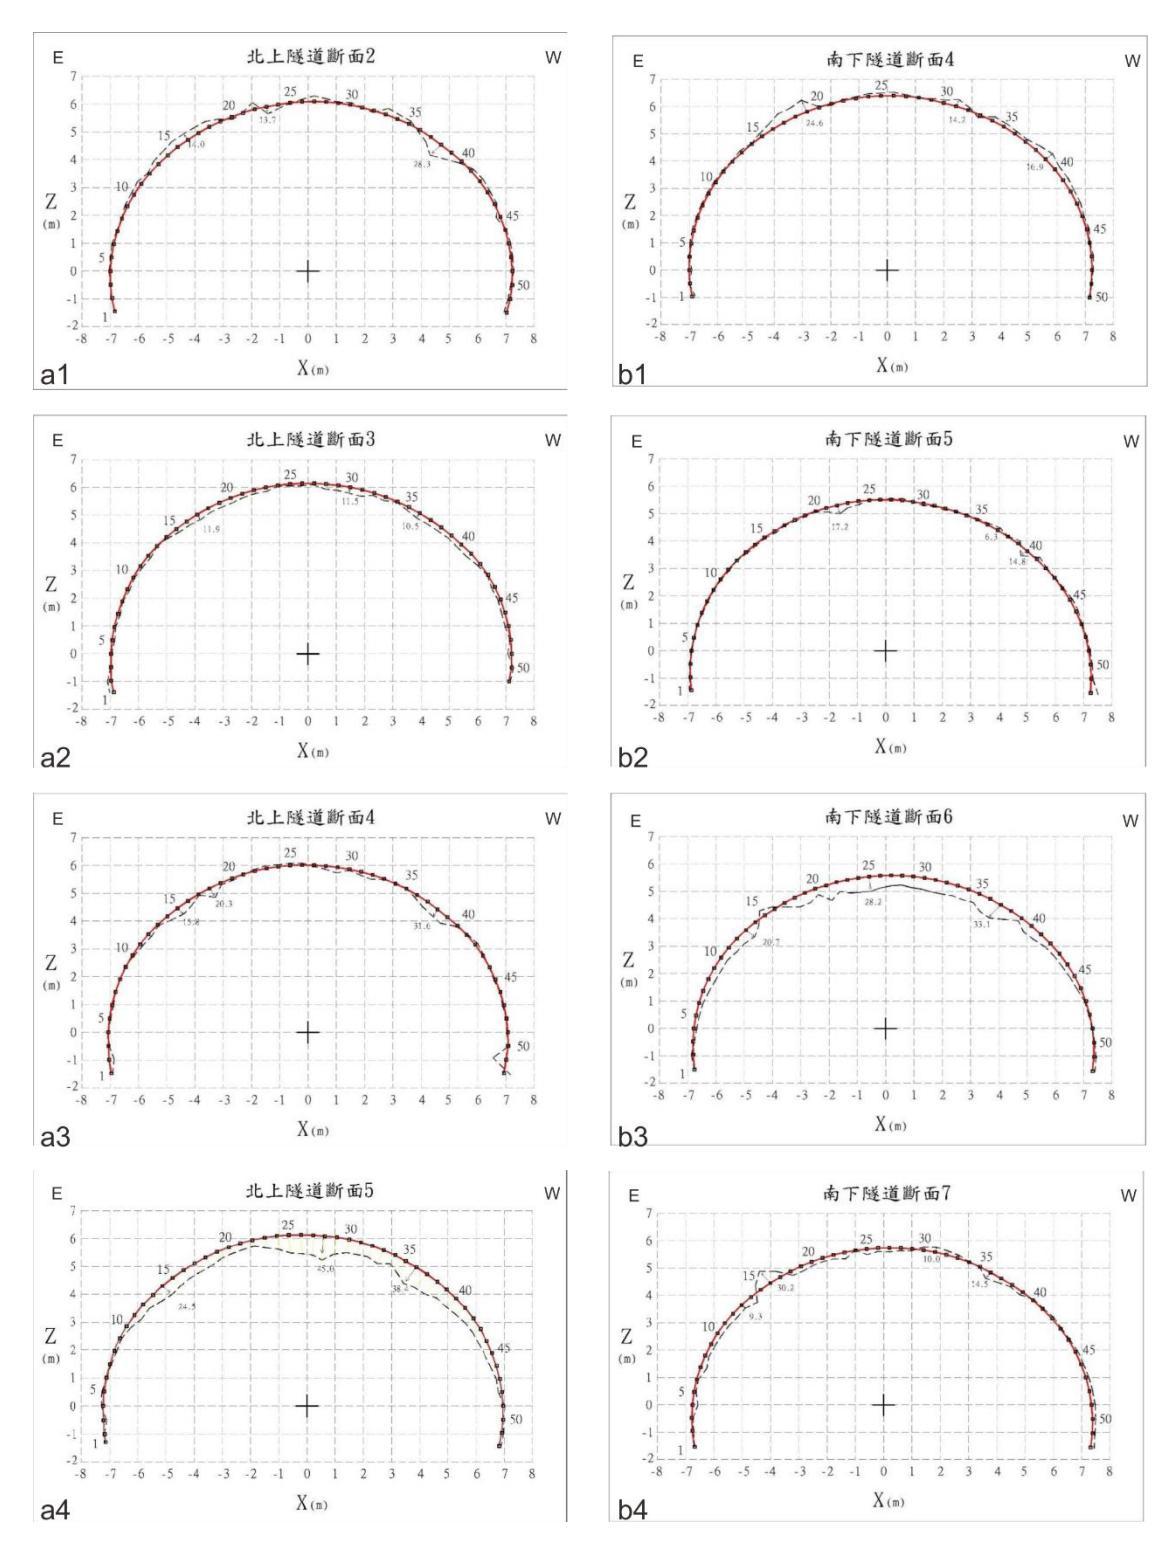
圖 102 隧道斷面比較圖。(a1)~(a4)北上隧道斷面 2 到 5,分別位於 378k+863、378k+883、378k+903 與 378k+923 處;(b1)~(b4)南下隧 道斷面 4 到 7,分別位於 378k+871、378k+891、378k+911 與 378k+931 處(圖引自台灣世曦未發表調查報告,2017)。
