碩士論文

集集地震 17 年後地形崖與斷層地表破裂之

關係探討

**Insight from the relationship between 17-year-
evolved escarpment and the Chi-Chi earthquake
ground surface rupture**

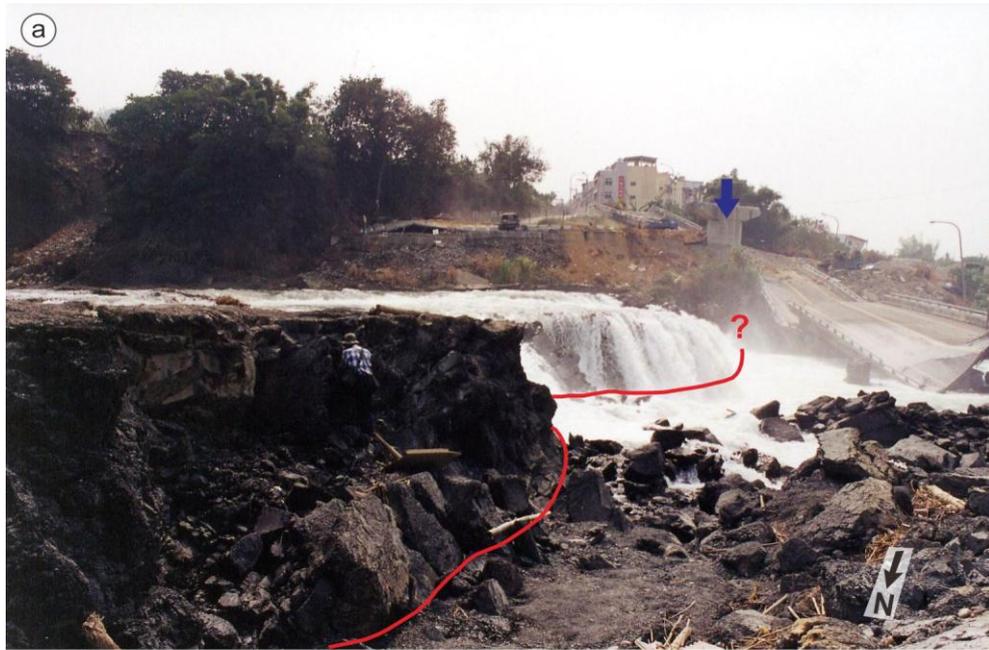
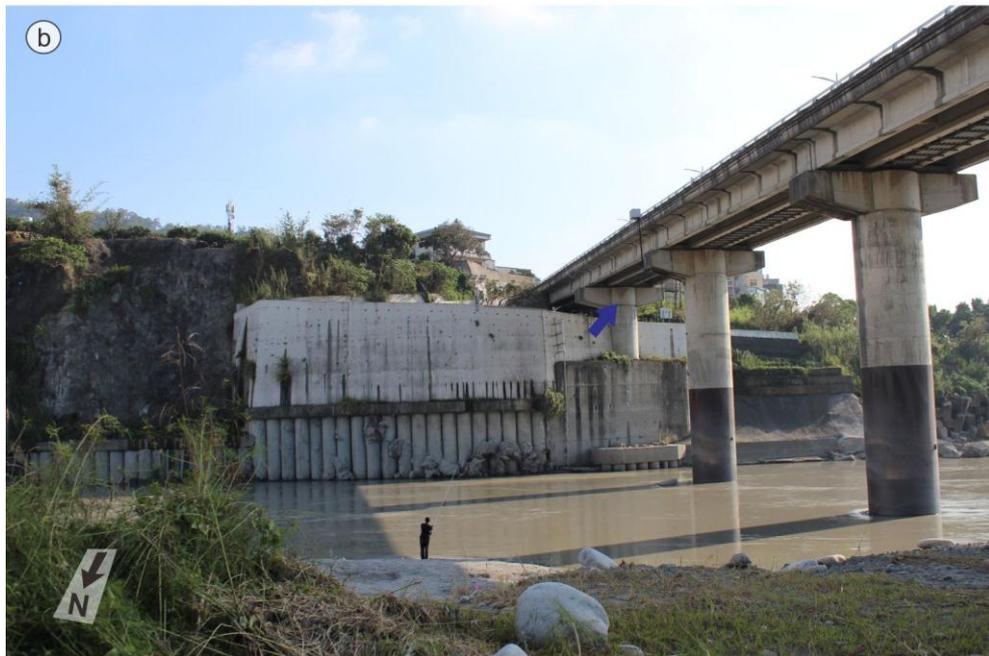
圖 51 大甲溪埤豐橋下河床同視角 17 年前後比較圖。(a)集集地震於大甲溪埤豐橋下的河床形成高差約 5 公尺的連續地形崖(黃文正 攝)；(b)現今已不見地形崖已後退，同一視角無法連續追蹤到地形崖。

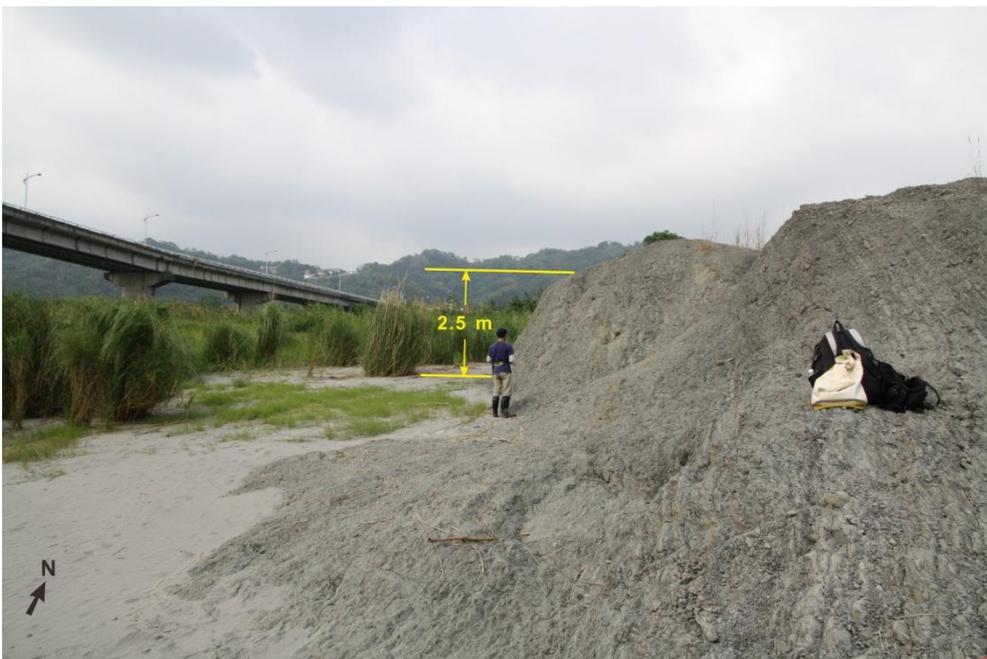
本研究調查的範圍為大甲溪河道及大甲溪北岸的菜園，如今大甲溪北岸的農田，仍可追蹤到集集地震引致的地形崖，地形崖陡坡段堆疊礫石牆保護(圖 53)。大甲溪埤豐橋下的河床的地形崖已被河水侵蝕，北岸河床岩層出露處地形崖前緣現今高度約 2.5 公尺(圖 54)，明顯比集集地震剛發生後的地形崖還低，(圖 57)為利用航空攝影測量計算的地表數值模型，本模型未製作地面控制點。模型中河岸北側菜園中地形線形與集集地震剛發生後地表破裂跡位置吻合，河床中，集集地震剛發生後瀑布的位置找不到地形線形。地形崖崖腳的位置像石岡壩的方向倒退了約 90 公尺(圖 58)，靠近南岸的河床為現今主河道的位置，原地表破裂跡的位置斷層引致的地形崖已消失，石岡壩至埤豐橋之間沖蝕出一條水流(圖 55)，大甲溪埤豐橋南岸的道路面，仍可看見路面隆起(圖 56)。

圖 54 埤豐橋東側下方的地形崖。地形崖高度約 2.5 公尺，明顯比集集地震剛發生後低。

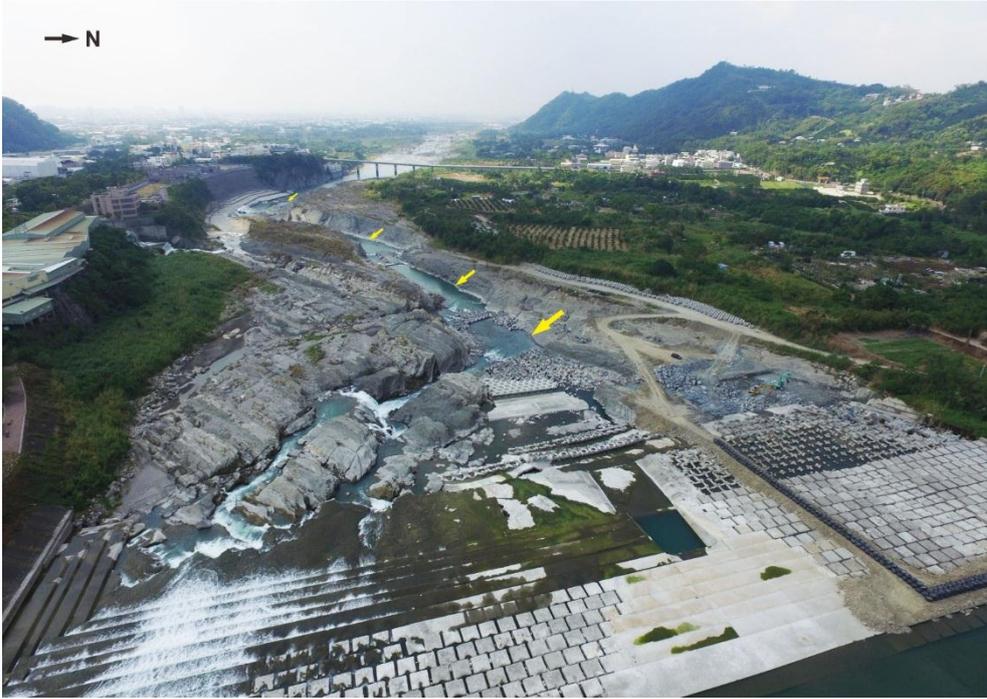
圖 55 石岡壩前緣大甲溪河床空照圖。石岡壩前沖蝕出一條河道(黃色箭頭處)。

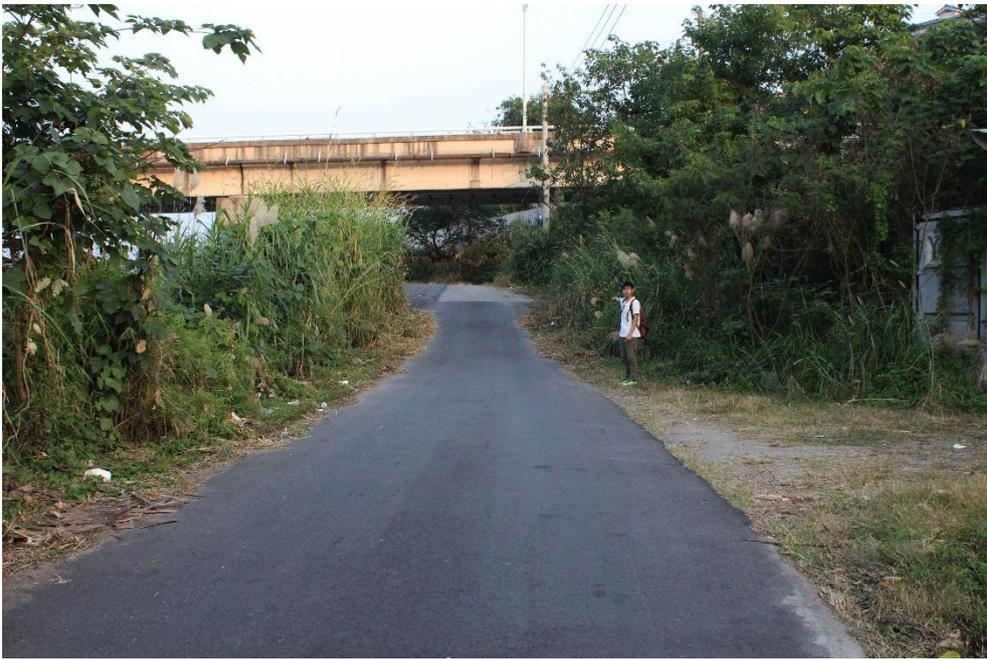
圖 56 大甲溪埤豐橋南側路面照。路面可發現隆起狀。

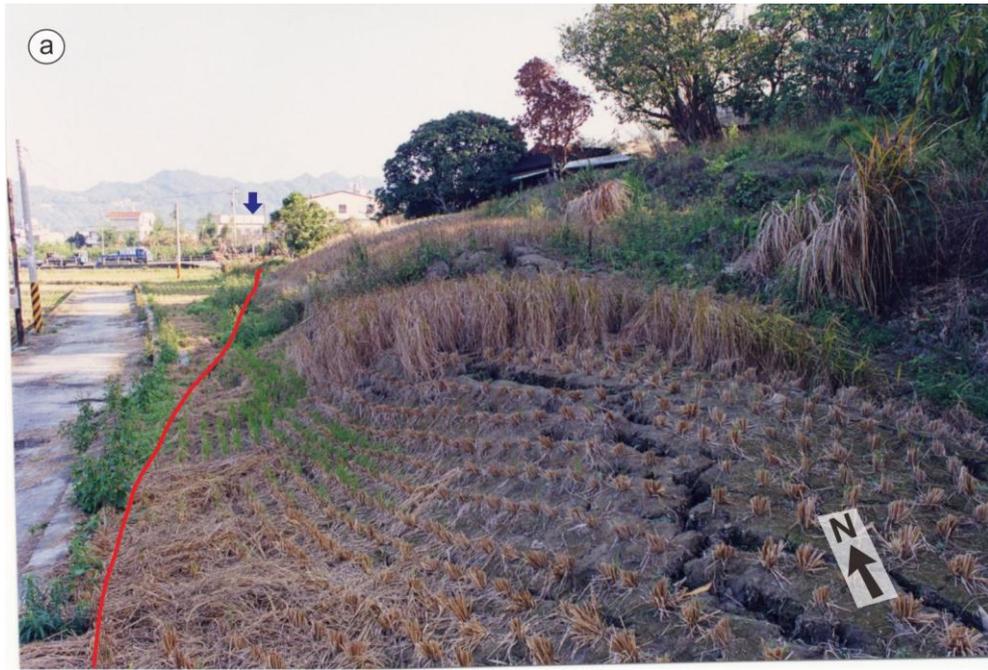
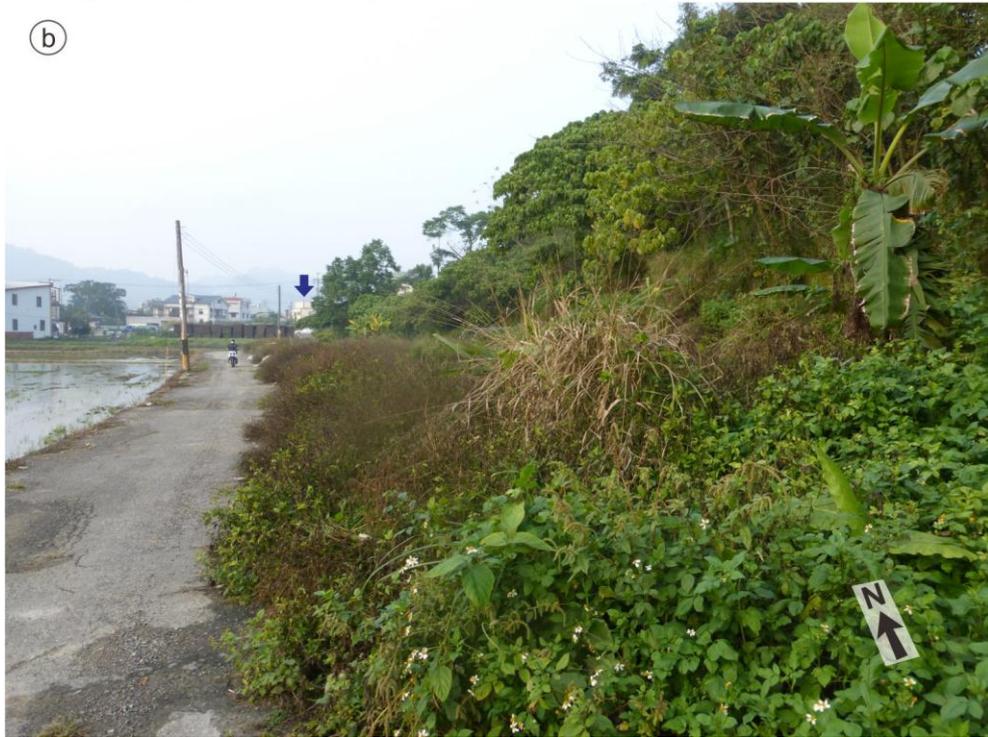
圖 61 國家教育研究院西側農田 17 年前後比較圖。(a)集集地震造成農田隆起，地形崖前緣幾乎沿著小徑的邊緣(黃文正 攝)；(b)農田已無農作耕種，地形崖已被整平，植被茂密，地形崖已剷除。

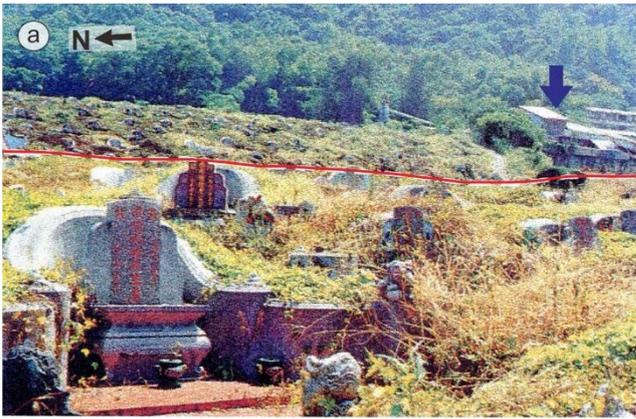
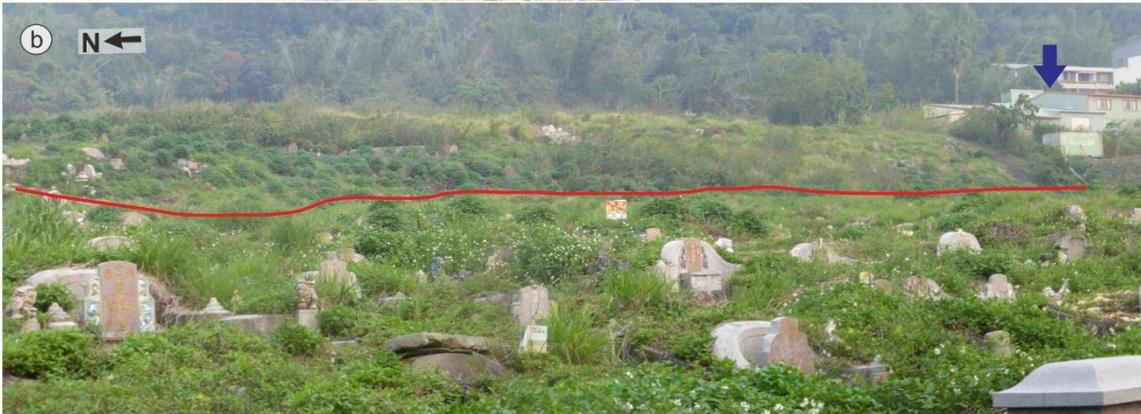
圖 62 豐原第二公墓 17 年前後直視角比較圖。(a)地震後可明顯看出公墓斜坡中央凸起一階地形崖(地調所，1999)；(b)現今在坡腳地位置往斜坡面看仍可發現公墓中間明顯有一階地形崖。

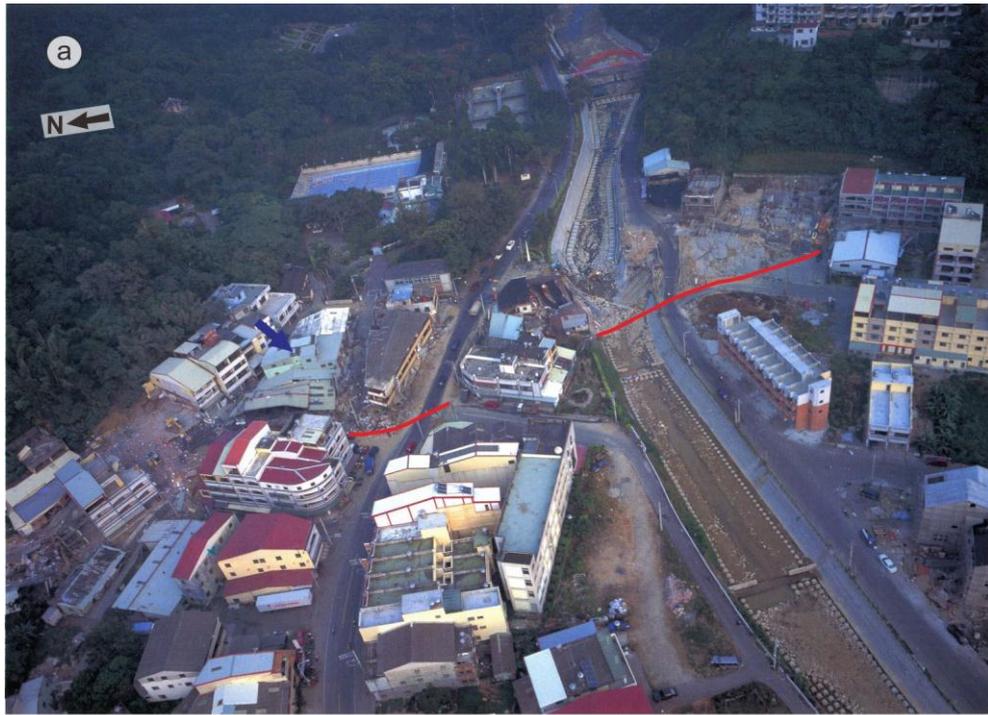
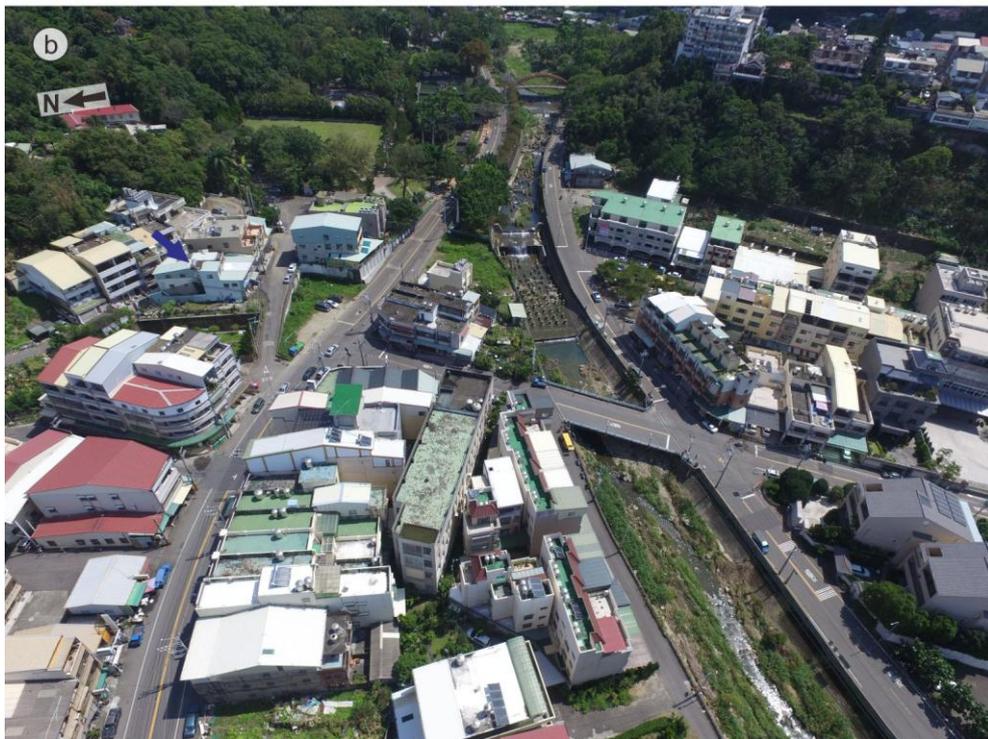
圖 65 中正公園及水源路附近住宅區 17 年前後比較圖。(a)地震發生後，路面明顯隆起，地形崖可連續的追跡(連永旺 攝，1999)；(b)現今附近民宅皆已重建，在野外無法追蹤到連續的地形線形。

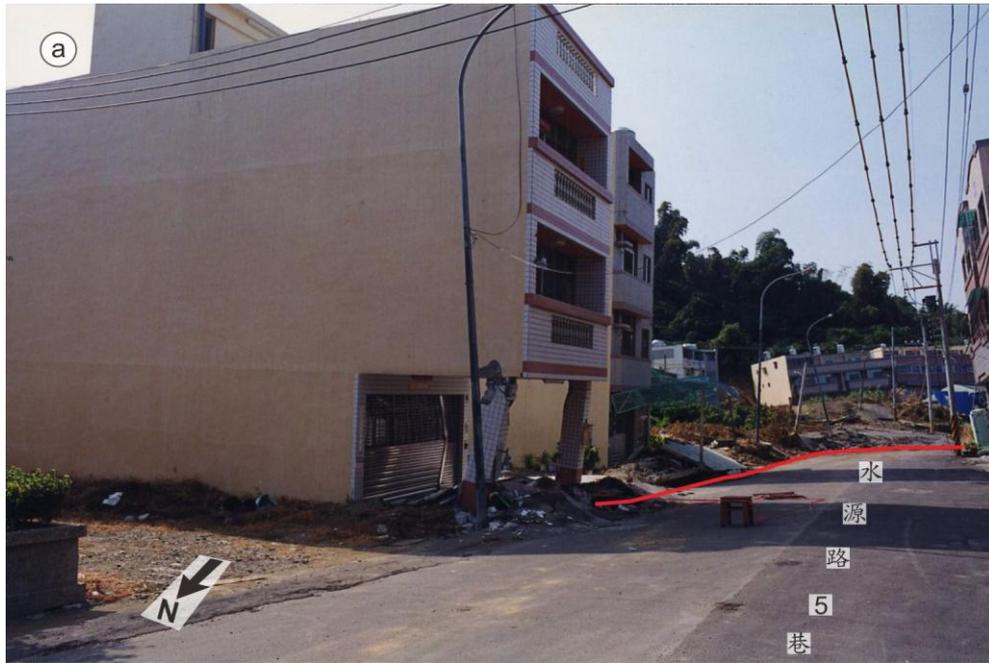
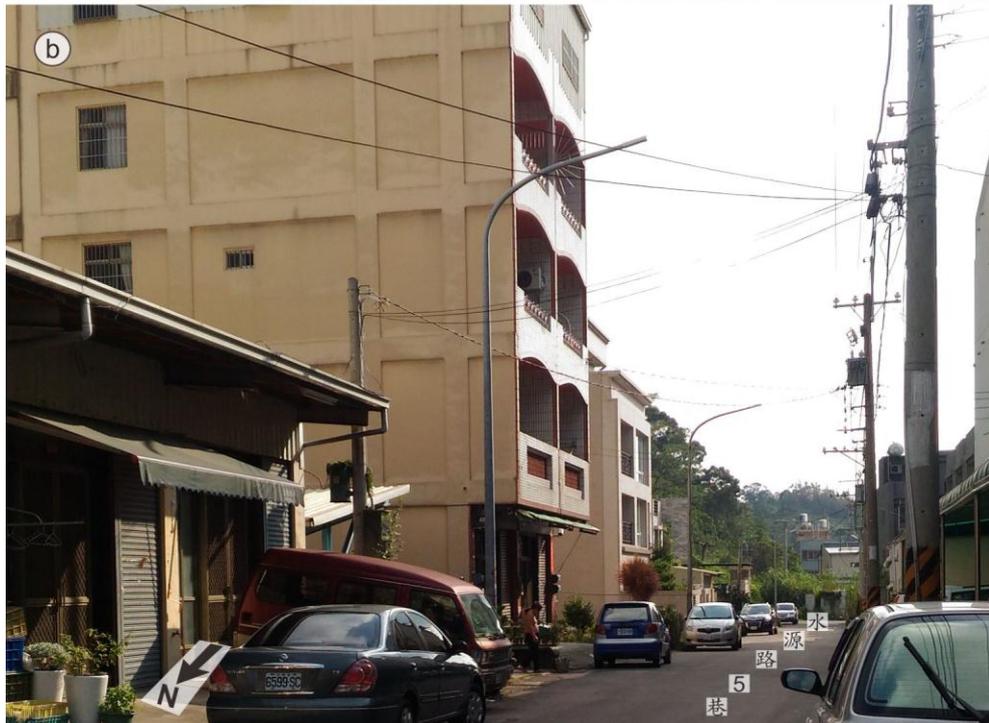
圖 69 水源路 5 巷 17 年前後比較圖。(a)集集地震剛發生後水源路巷子可觀察到地表面隆起(黃文正 攝)；(b)現今巷子路面變得平坦，集集地震時地面隆起處被整平。

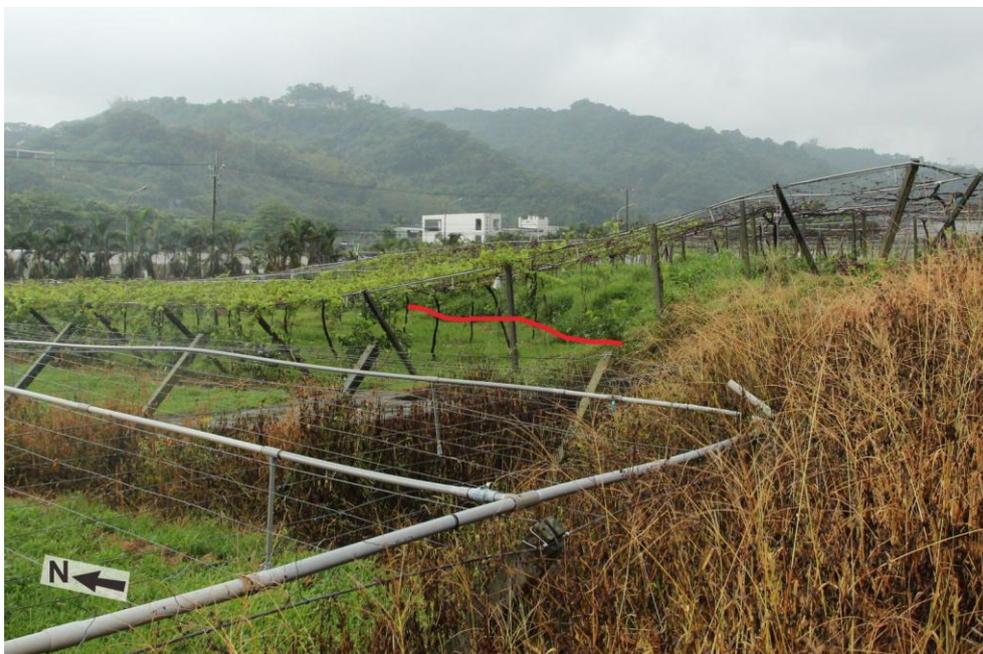
圖 77 興大葡萄園內地表隆起照。集集地震後葡萄園區內部分未整地的區段還可追蹤到連續線形。

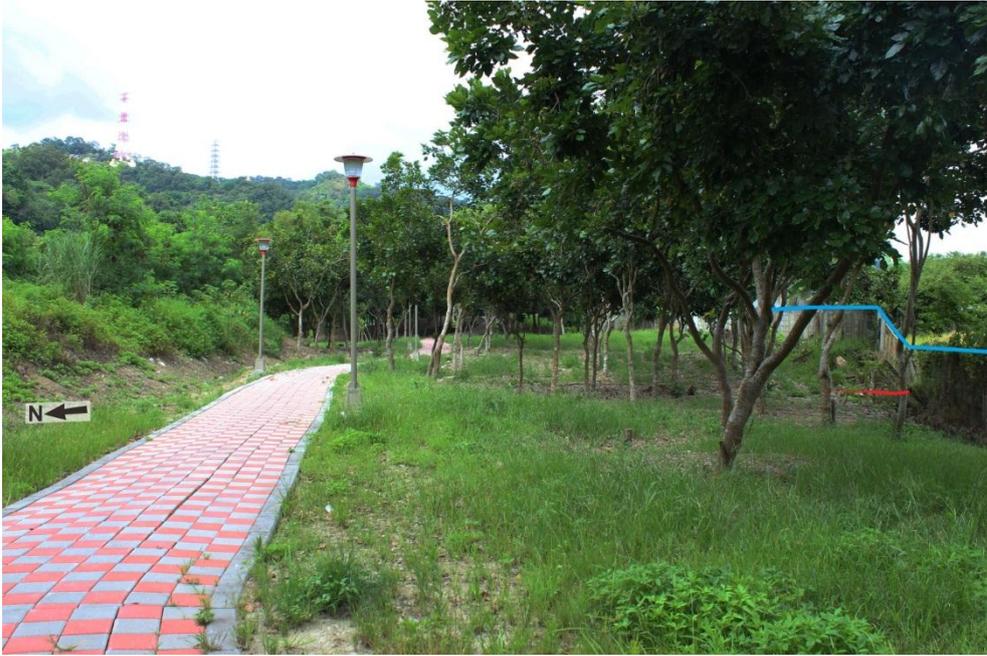
圖 78 興大葡萄園北方北溝公園照。照片右方圍牆的高度差是集集地震時造成的，園區往北無法連續追蹤到集集地震時引致的地形崖。

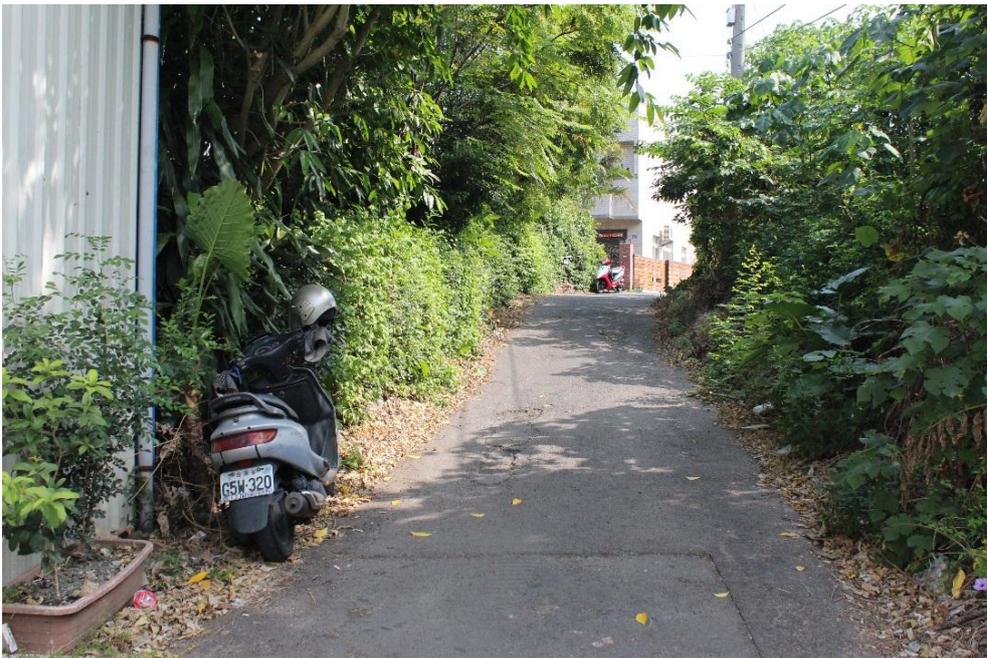
圖 79 興大葡萄園南方民生路 364 巷路面照。巷子陸面仍可看出地表隆起。

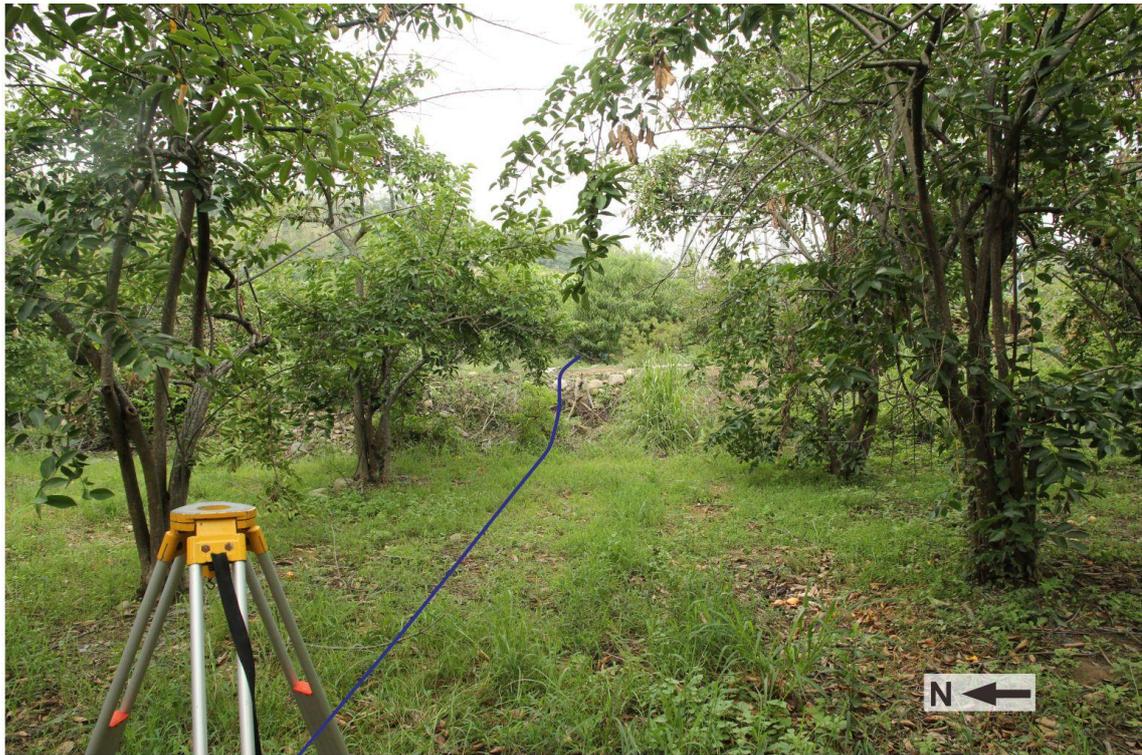
圖 82 車平營電塔空地 16 年前後地形剖面比較圖。照片藍線標示剖面的位置，16 年前後地形剖面疊合結果顯示，現今地形崖前緣的凸起狀已消失，地形崖高度差與 1999 年一樣。

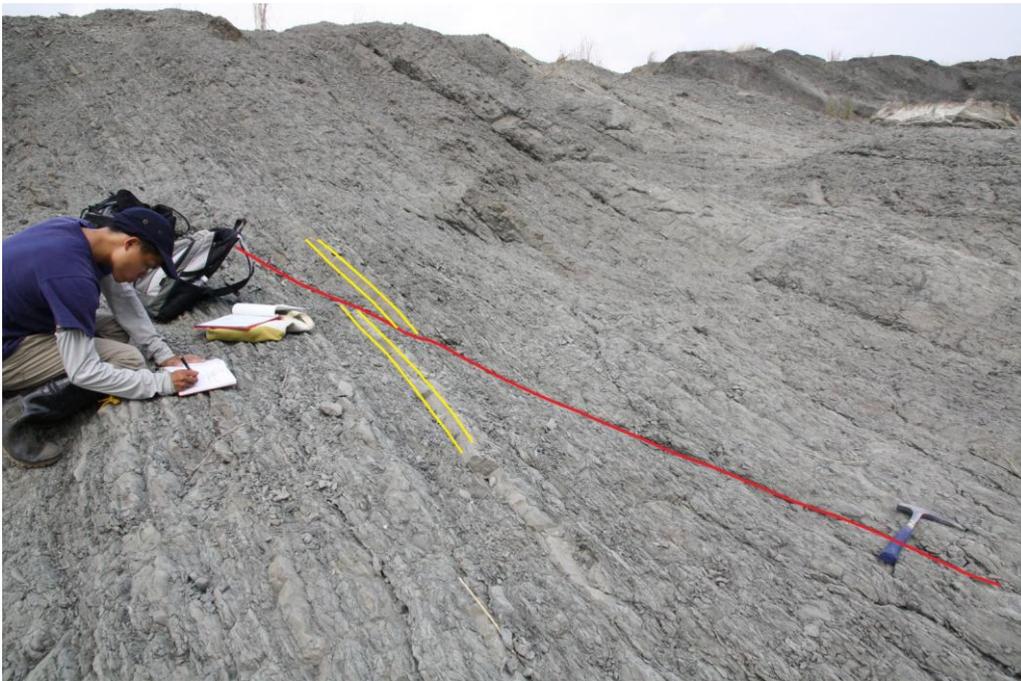
圖 89 埤豐橋下河床(B 點)露頭照。紅色線為小斷層截切。
